**Analyse des causes de reculs
de pièces de bois
produits par les refendeuses
à scies multiples
et les déligneuses de scieries**

Décembre 1988 N-030

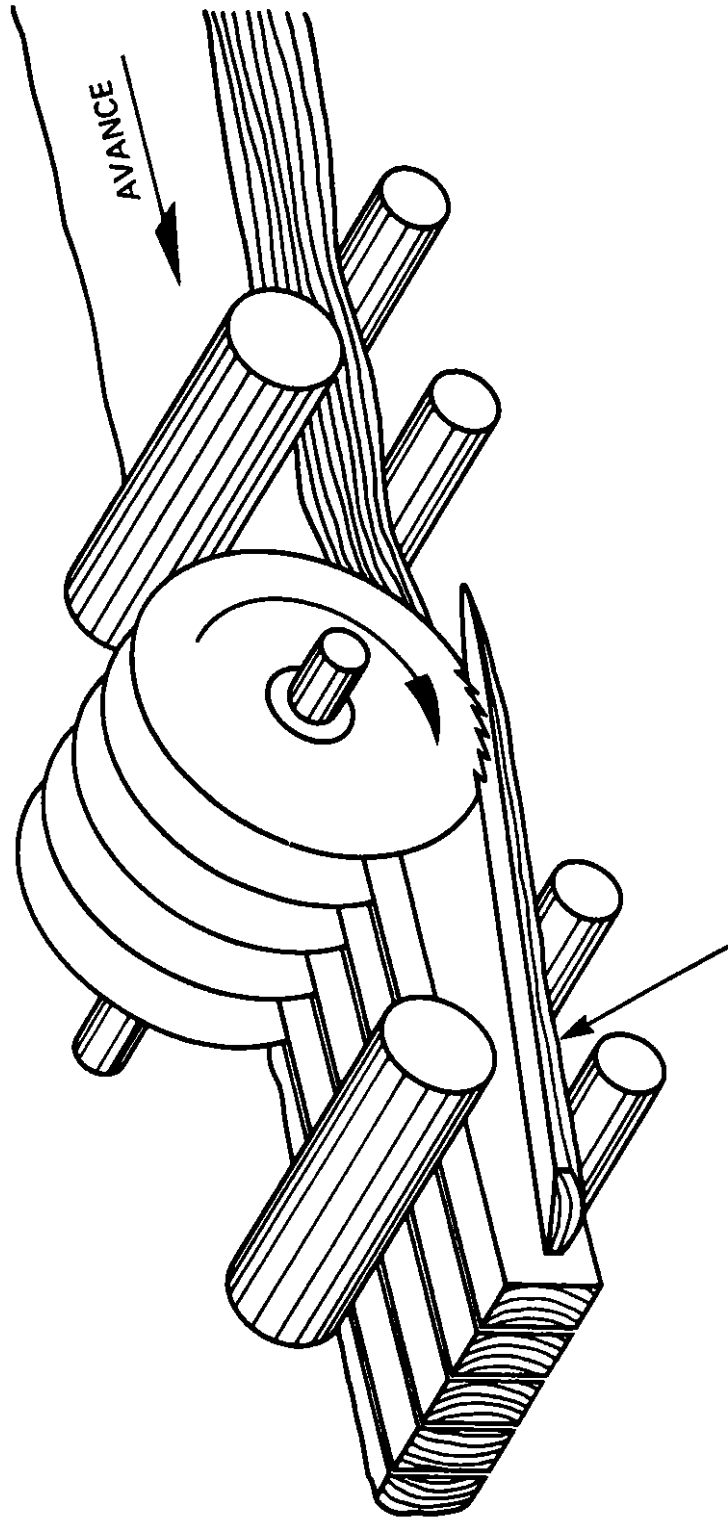
FIGURE 6
BOIS ENTRAINÉ PAR LES DENTS
- SCIE DRAB -

La cause la plus évidente de la génération des forces de recul et de projections est le contact des dents des scies avec des pièces de bois non retenues, et ceci durant et après la coupe [1304-5] (figures 6 et 7). On note ensuite le serrement du bois contre les scies [1302] (figure 8), la mauvaise alimentation du bois incluant les défauts du bois lui-même [1303] (figure 9) ou simplement les forces normales dues à la coupe [1306].

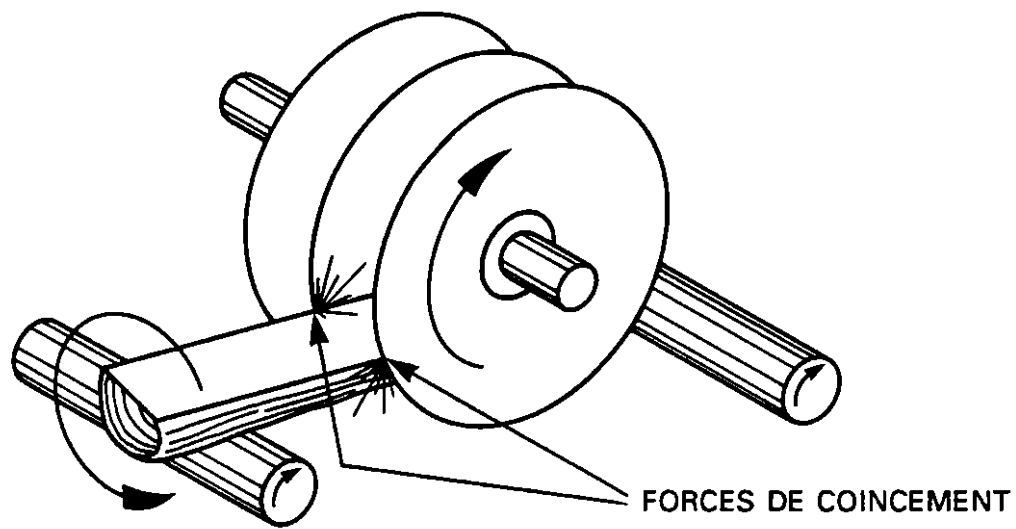
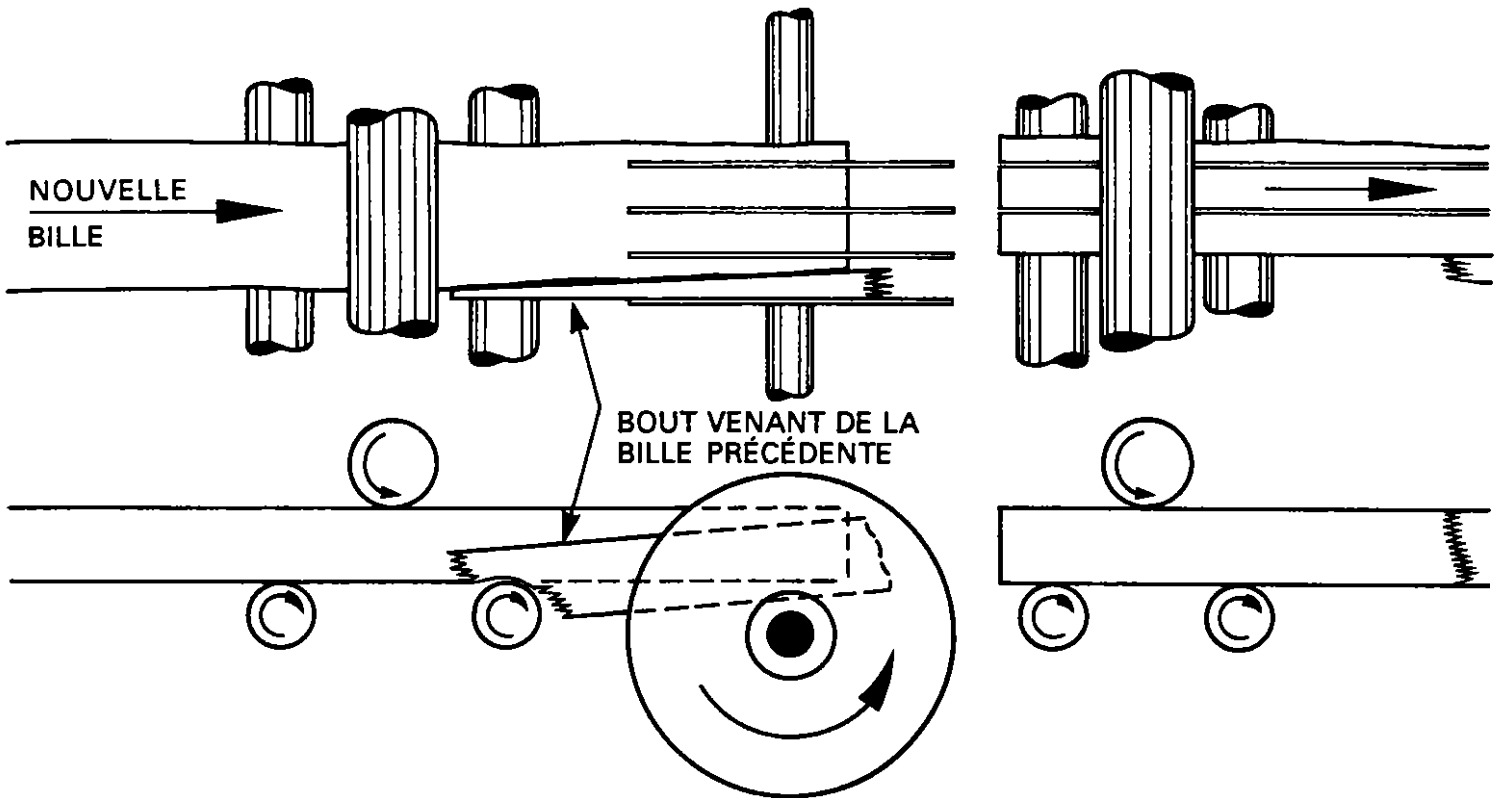
FIGURE 7 BOIS COINCÉ ENTRE LES SCIES

A) COINCEMENT ROTATION

B) COINCEMENT LINÉAIRE

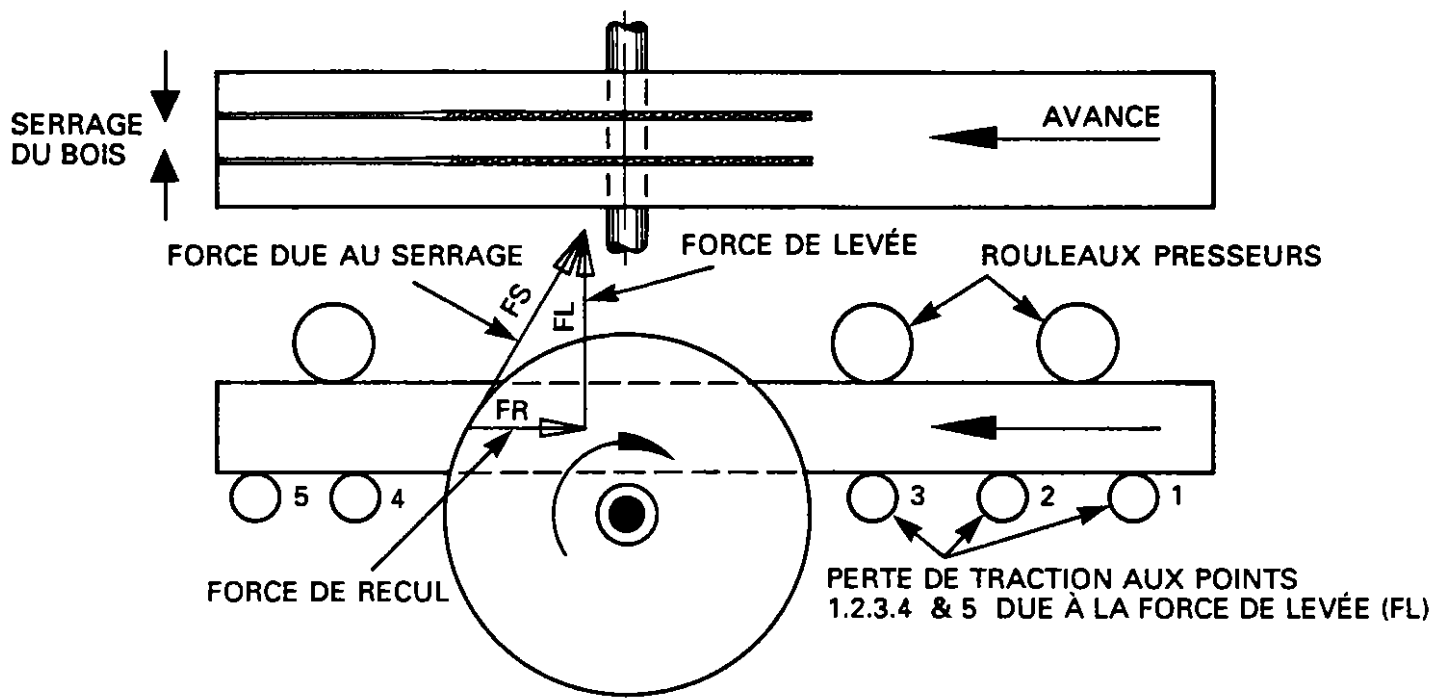
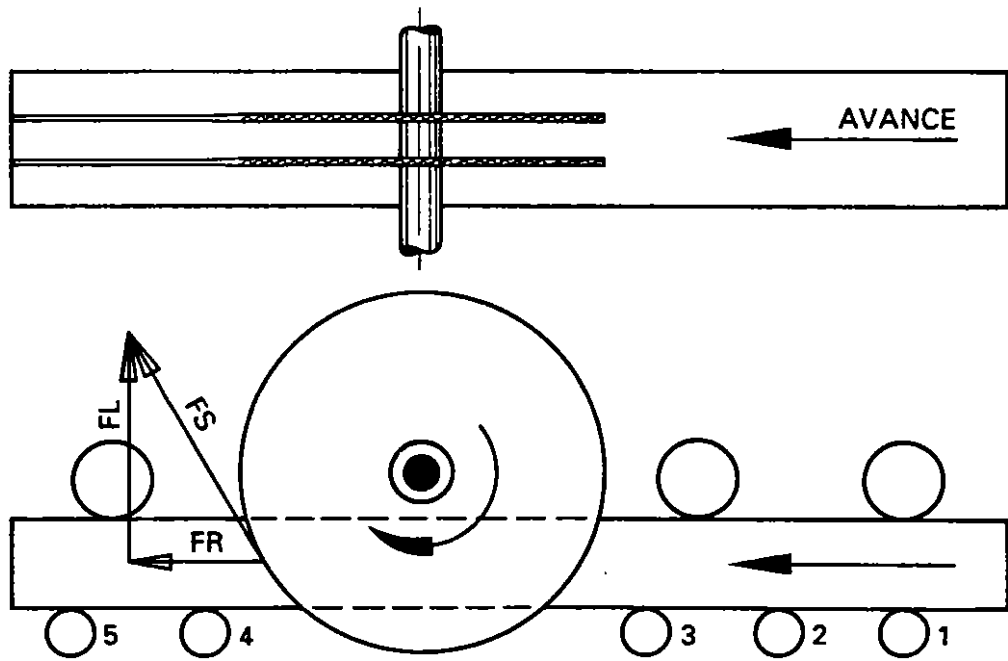
FIGURE 8 SCIAGE DE BILLES DONT LE TRAIT DE SCIE SE REFERME DU AUX CONTRAINTES INTERNES DANS LE BOIS

A) POUR SCIE SRCB

B) POUR SCIE DRAB

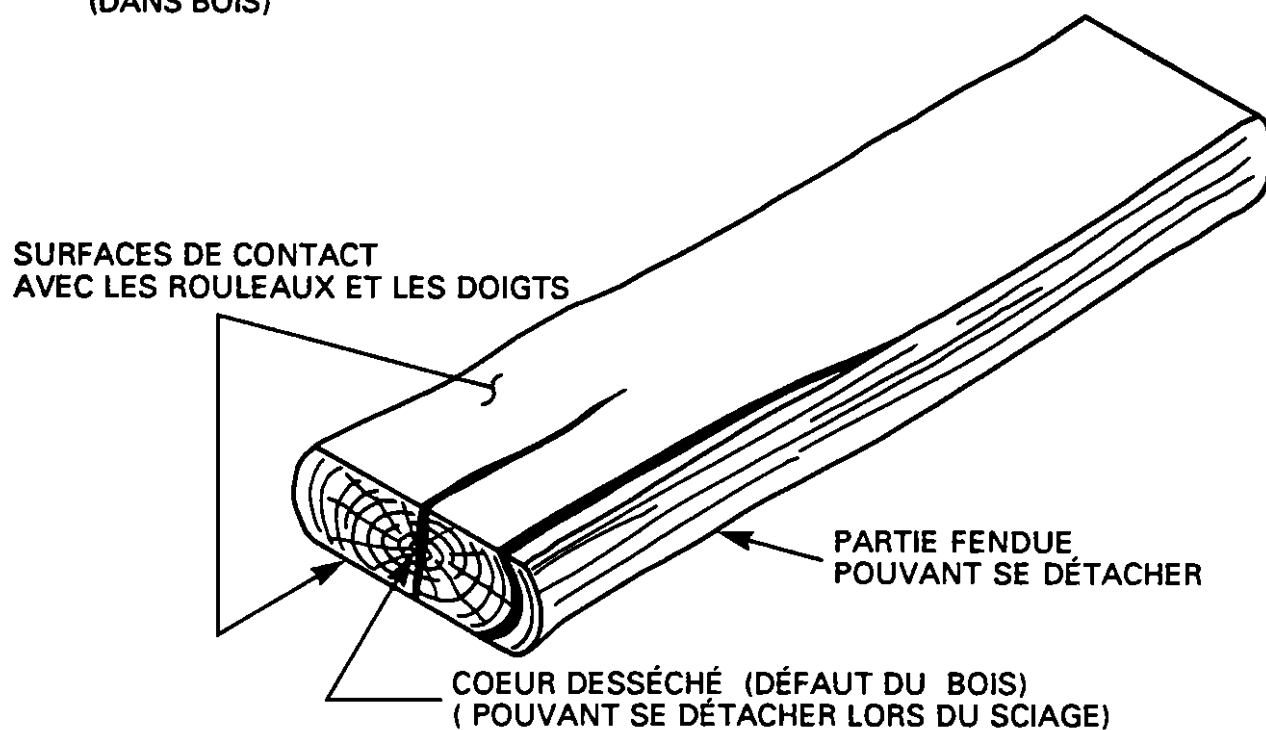
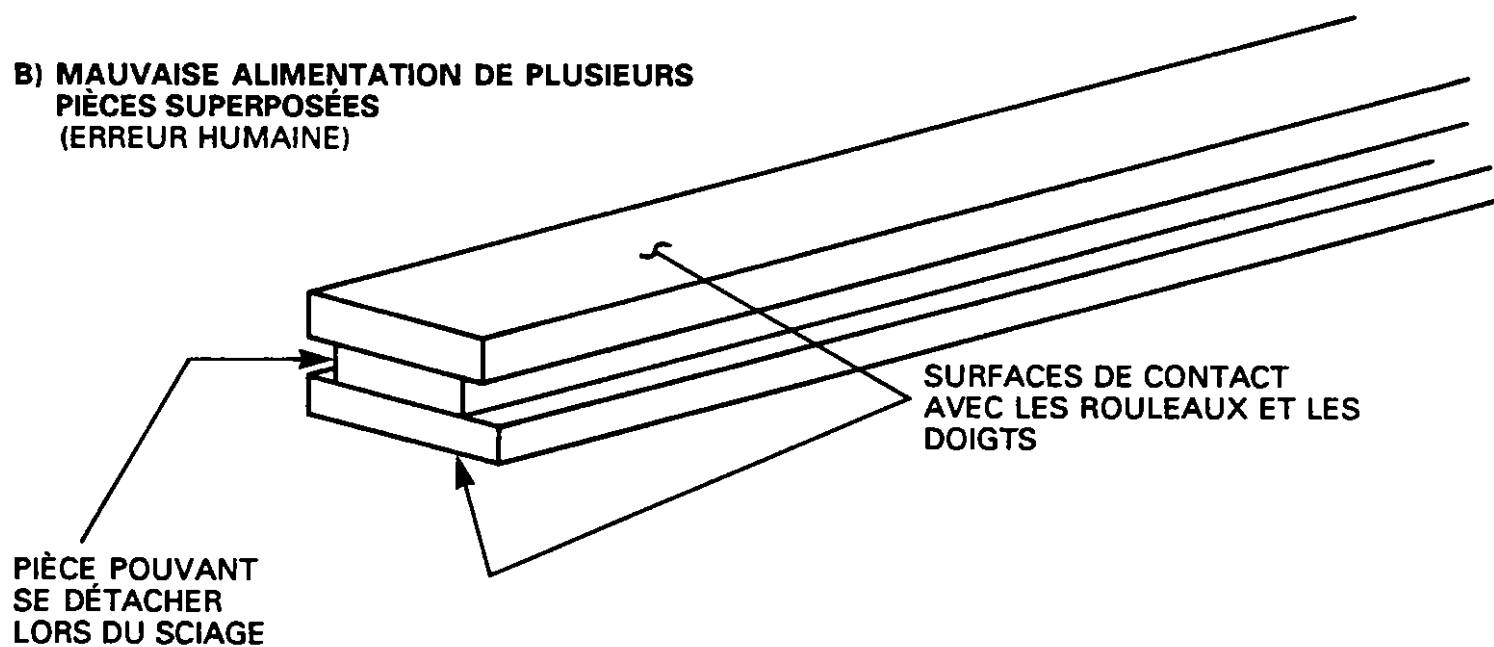
FIGURE 9

PERTE DE TRACTION AUX POINTS 1.2.3.4. & 5 DUE A LA FORCE DE LEVÉE (FL)

A) DÉFAUTS (DANS BOIS)

B) MAUVAISE ALIMENTATION DE PLUSIEURS PIÈCES SUPERPOSÉES (ERREUR HUMAINE)

Ce système n'est pas prévu pour les circonstances particulières [1204-5-6] (figure 9) qui atténuent son efficacité à prévenir les reculs ou les projections. Le fait le plus évident est que ce système n'est pas conçu pour retenir un dosse (ou une partie de dosse) normale [1207]. Cette dernière remarque recoupe celle faite sur les événements [1302-4-5] cités à la section 4.1.
