Évaluation d'un système de corde d'assurance horizontale, de connecteurs d'ancrage et de fermes contreventées comme structure d'accueil lors de la pose de toitures résidentielles

André Lan
Bertrand Galy

RAPPORTS
SCIENTIFIQUES

R-947

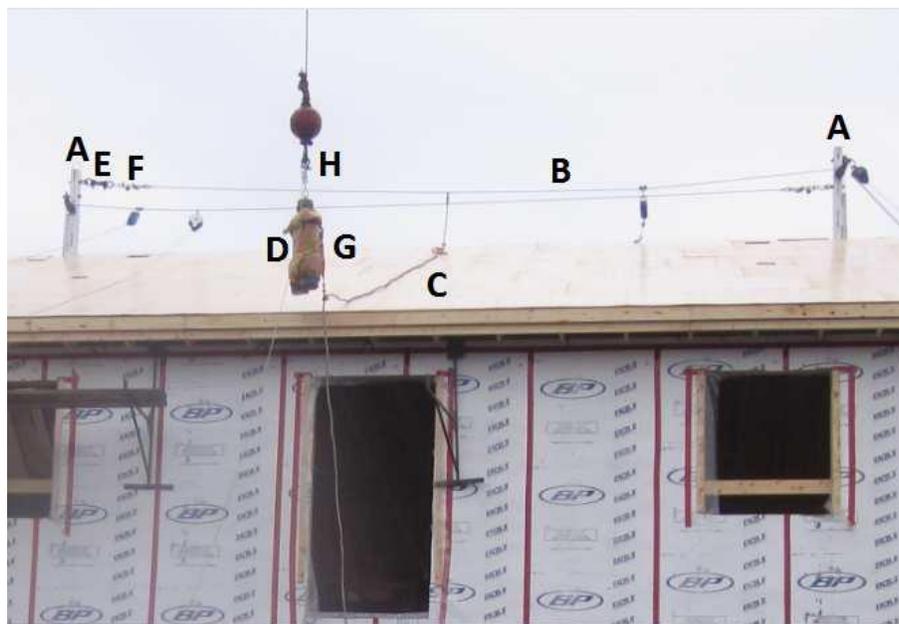
- deux potelets (A) munis de dispositifs de serrage pour les assembler aux montants de deux fermes d'extrémité ou aux 3/4^e fermes à partir de chaque extrémité; chaque potelet est fait de 3 profilés HSS (*hollow structural section*) en aluminium de 2 po x 6 po x 16 pi de longueur, soudés ensemble; un tendeur (non visible sur la Figure 3) est assemblé à l'un des profilés pour permettre de tendre aisément le câble;
- deux cordes d'assurance horizontales principales en acier (B);
- une corde d'assurance (C) pour accueillir le coulisseau du cordon d'assujettissement du travailleur;
- l'absorbeur d'énergie de la corde d'assurance horizontale (F) ;
- 4 tiges stabilisatrices à l'extrémité inférieure des potelets, assemblées à la charpente (non visibles sur la Figure 3).

Figure 3 - Prototype du système de corde d'assurance horizontale de l'entrepreneur.

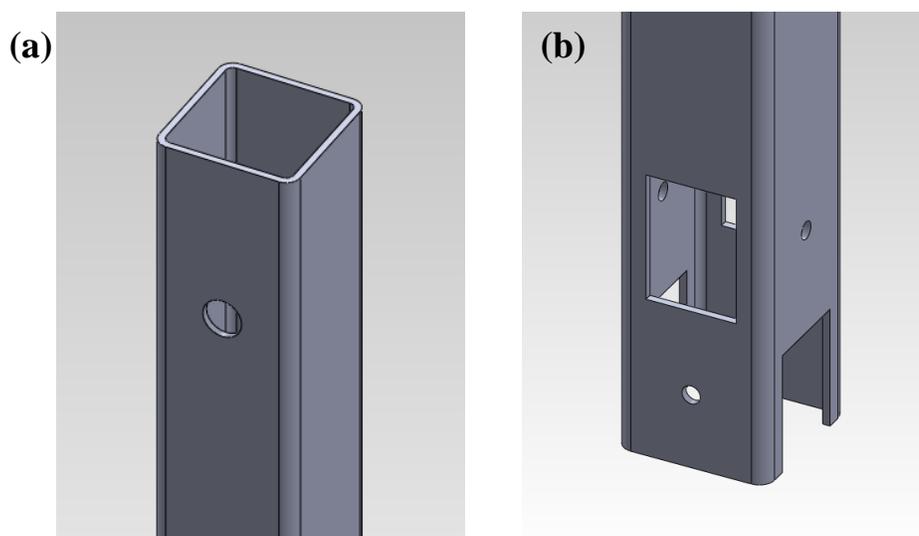
La Figure 4 présente les extrémités des deux potelets à l'étude. Les potelets 1 et 2 sont percés à l'extrémité supérieure [Figure 4(a)] d'un trou ayant un diamètre de 32 mm situé à 152 mm (6 po) du bord pour recevoir un boulon œil G-277 1¼ po - 8 po. Dans le SCAH retenu, l'extrémité inférieure du potelet 2 [Figure 4(b)] est usinée pour recevoir 4 tiges d'échafaudage de 2235 mm [88 po] de long [Figure 5] servant à stabiliser le système lors de sa mise en place [Figure 6].

**Figure 4 - Extrémités des potelets : (a) extrémité supérieure des potelets 1 et 2
(b) extrémité inférieure du potelet 2.**

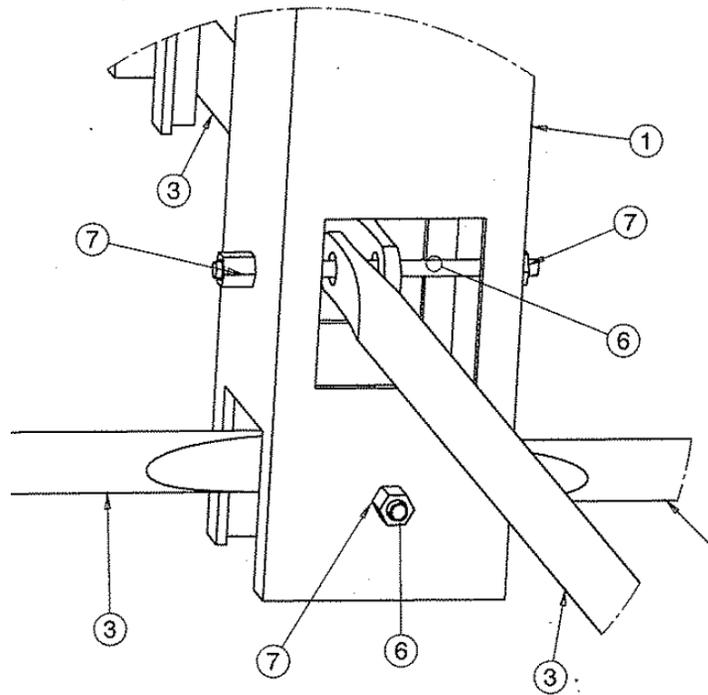
Figure 5 - Extrémité du bas du potelet 2 avec 4 croisillons stabilisateurs :

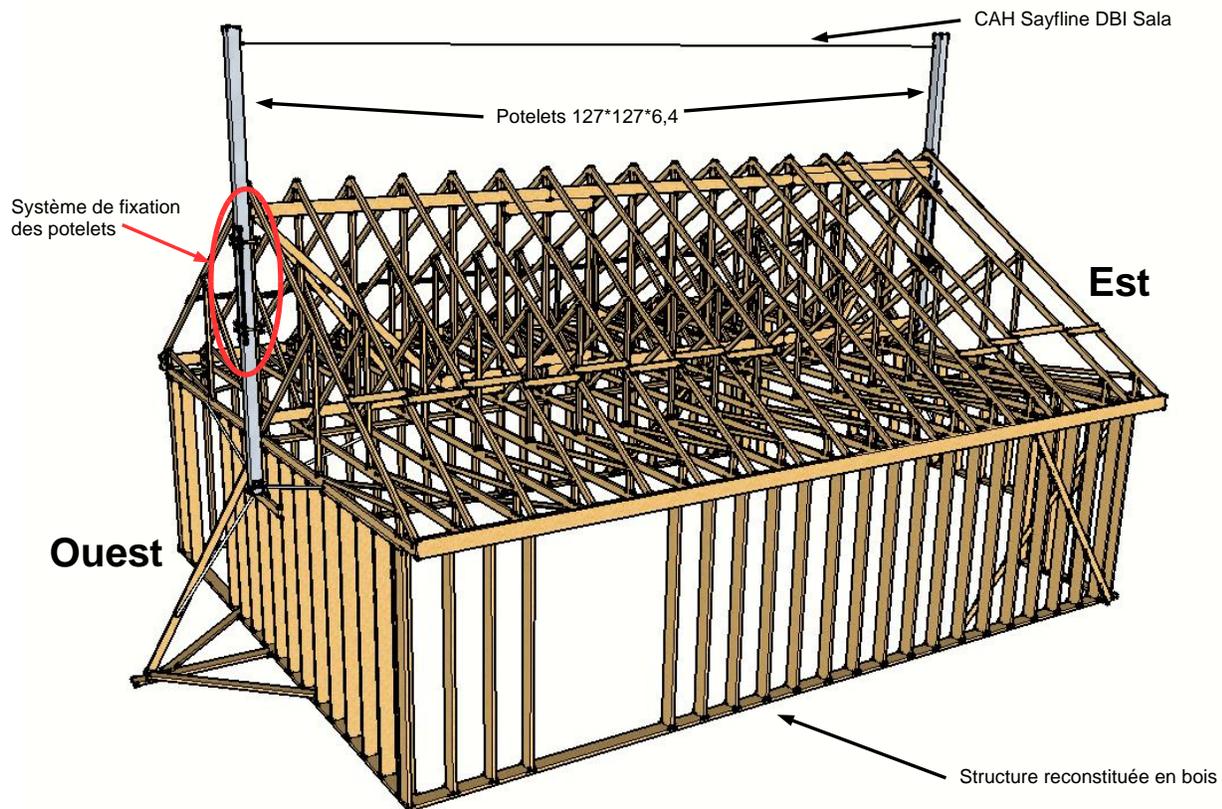
Figure 6 - Schéma de principe avec les composantes du système.

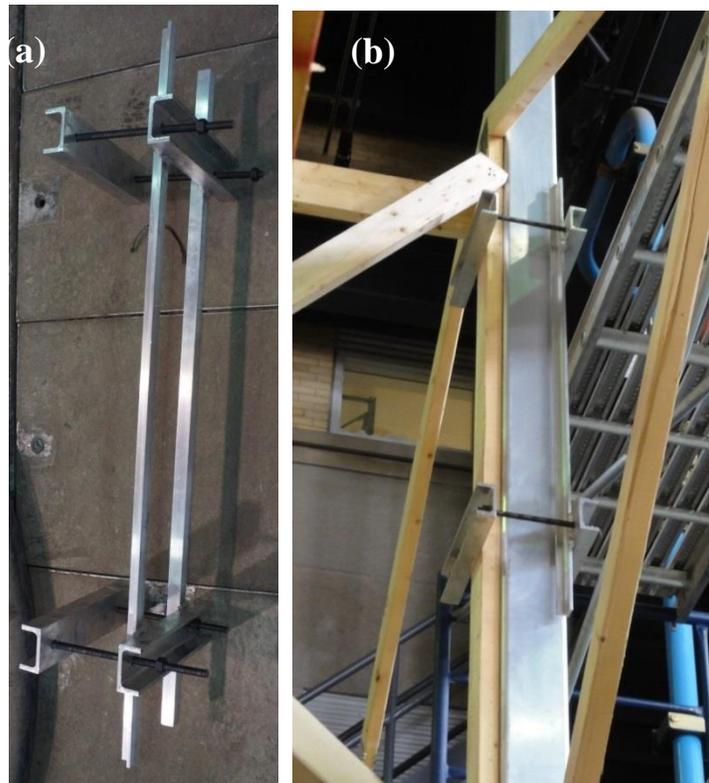
Figure 7 - Système de serrage entre le potelet 2 et le montant central de la ferme de toiture :
(a) système seul; (b) système installé.

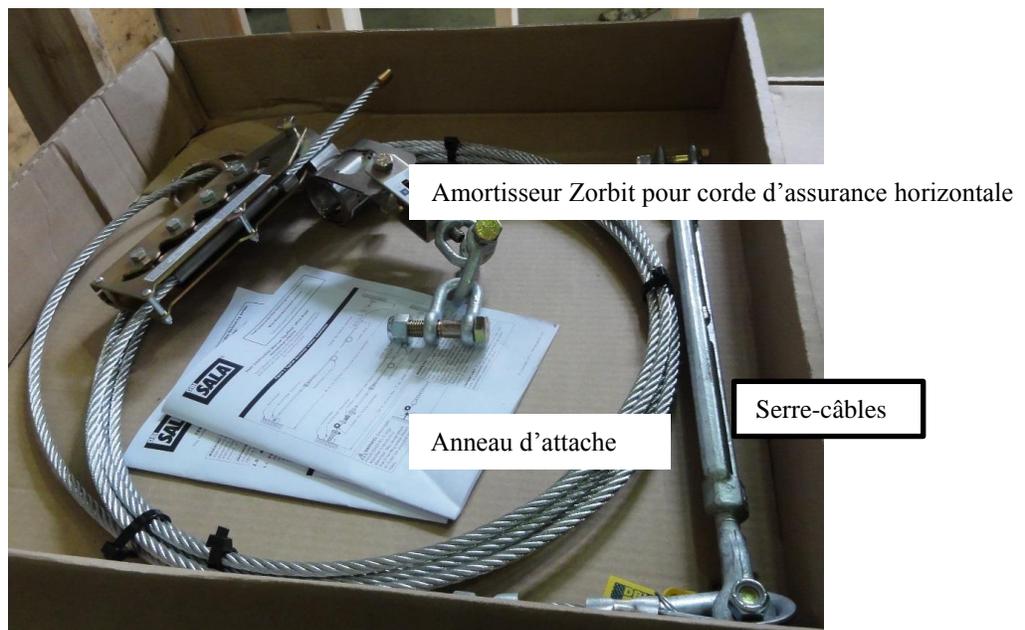
Figure 8 - Corde d'assurance horizontale Sayflin à câble métallique de 3/8 po de diamètre.

- 2 potelets HSS 127 mm x 127 mm x 6,4 mm en aluminium de 16 pi. Les potelets sont percés à l'extrémité supérieure d'un trou ayant un diamètre de 32 mm situé à 152 mm (6 po) du bord pour recevoir un boulon œil G-277 1¼ po - 8 po [Figure 4];
- les potelets sont usinés à l'extrémité inférieure pour recevoir les tiges stabilisatrices de 88 po de long [Figure 5];
- le nouveau système d'attache proposé par Riopel [Figure 7 (a) et (b)];
- pas de tendeur de corde d'assurance horizontale;
- un Sayflin DBI Sala à câble métallique de 3/8 po de diamètre [Figure 8].

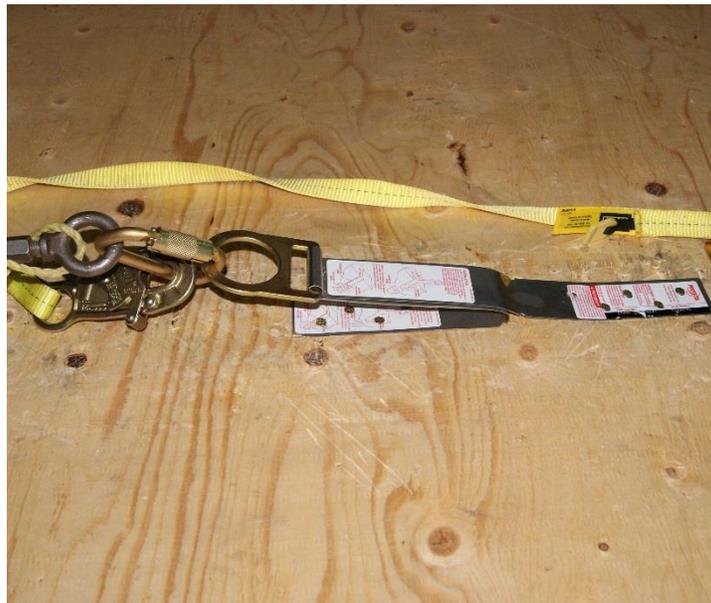
Le connecteur d'ancrage de toit Ridge est utilisé comme un connecteur d'ancrage permanent sur des structures à charpente de bois. Il est constitué d'un anneau en D forgé et zingué, assemblé à une base en acier inoxydable, comme illustré à la Figure 9.

Figure 9 - Connecteur d'ancrage de toit Ridge.

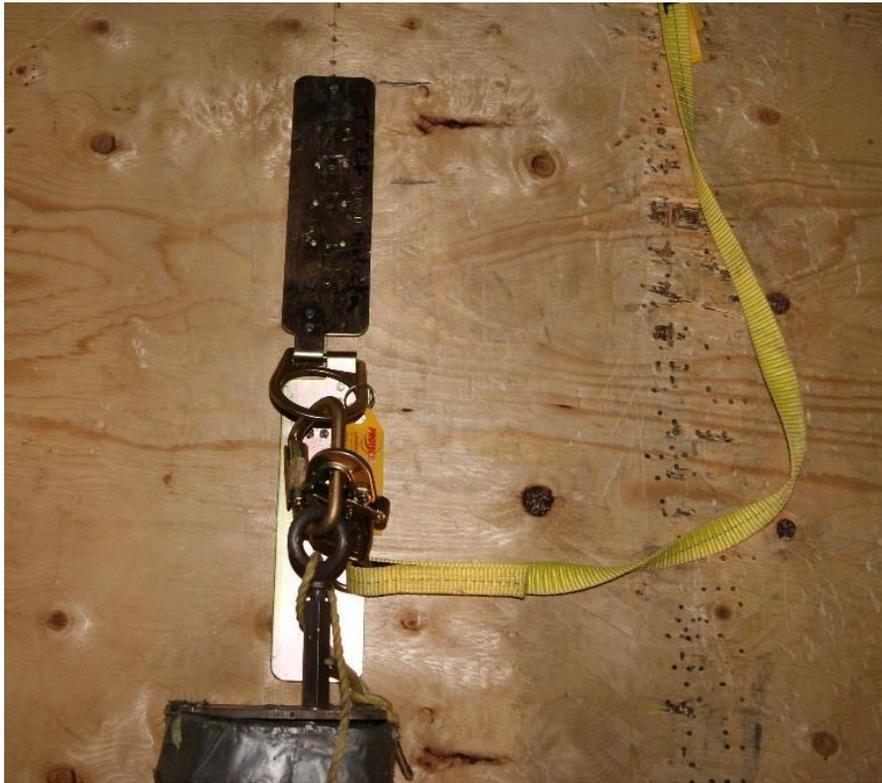
Les connecteurs d'ancrage de toiture Protecta [Figure 12] et DBI sont fabriqués par la même compagnie. Ils sont donc identiques et s'installent de la même façon que celle décrite à la sous-section 2.3.2.

Figure 12 - Connecteur d'ancrage de toit Protecta : Modèle AJ730A.

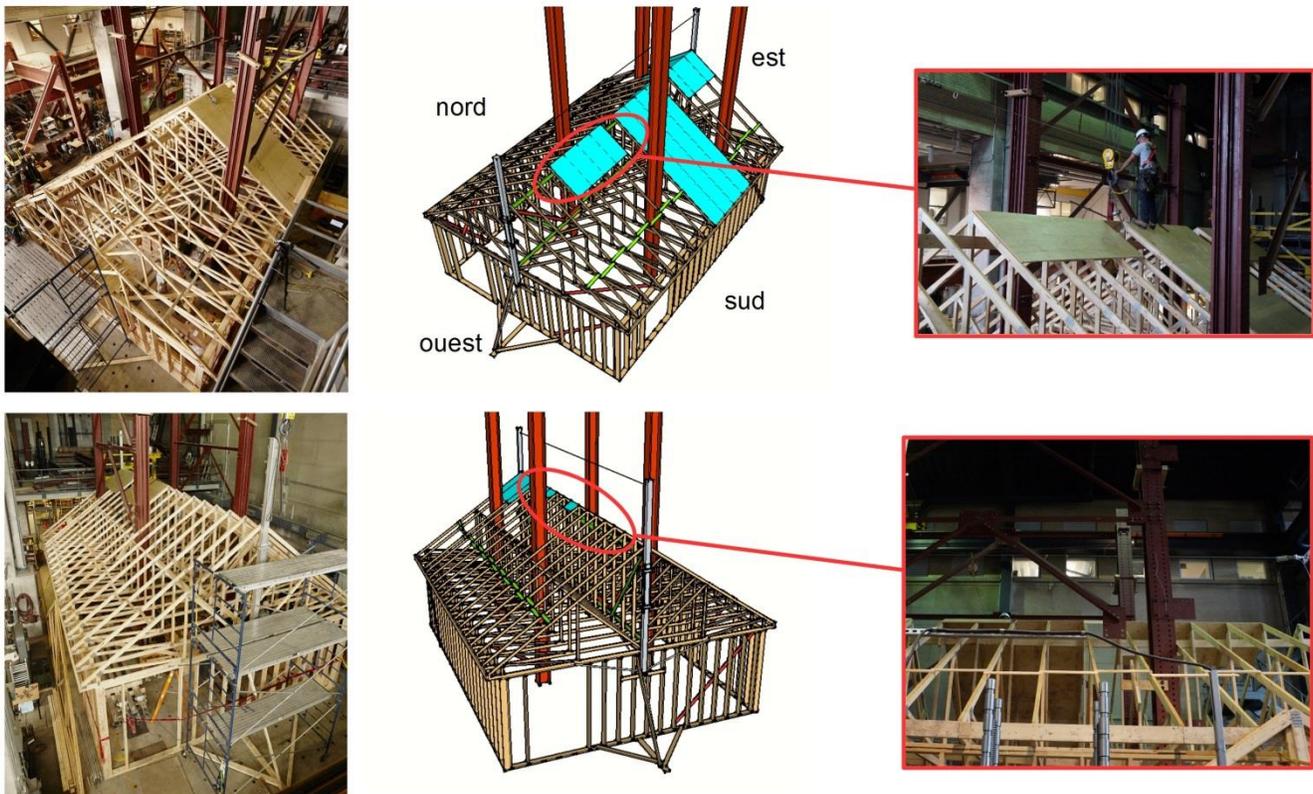
Figure 13 - Comparaison du modèle 3D avec les photos.

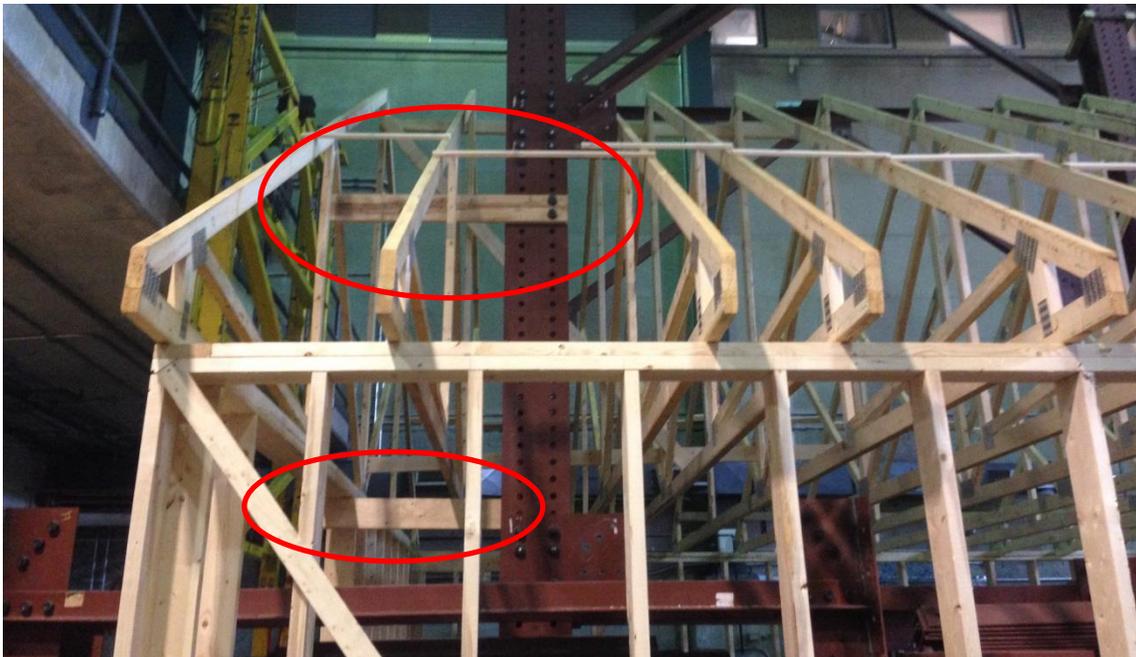
La connexion de la toiture aux colonnes structurales avec deux planches n'apporte pas une résistance significative aux forces latérales. C'est le contreventement de la toiture dans son ensemble qui apporte de la rigidité à la structure.

Figure 14 - Espacement non régulier des fermes de toit à cause des colonnes structurales.

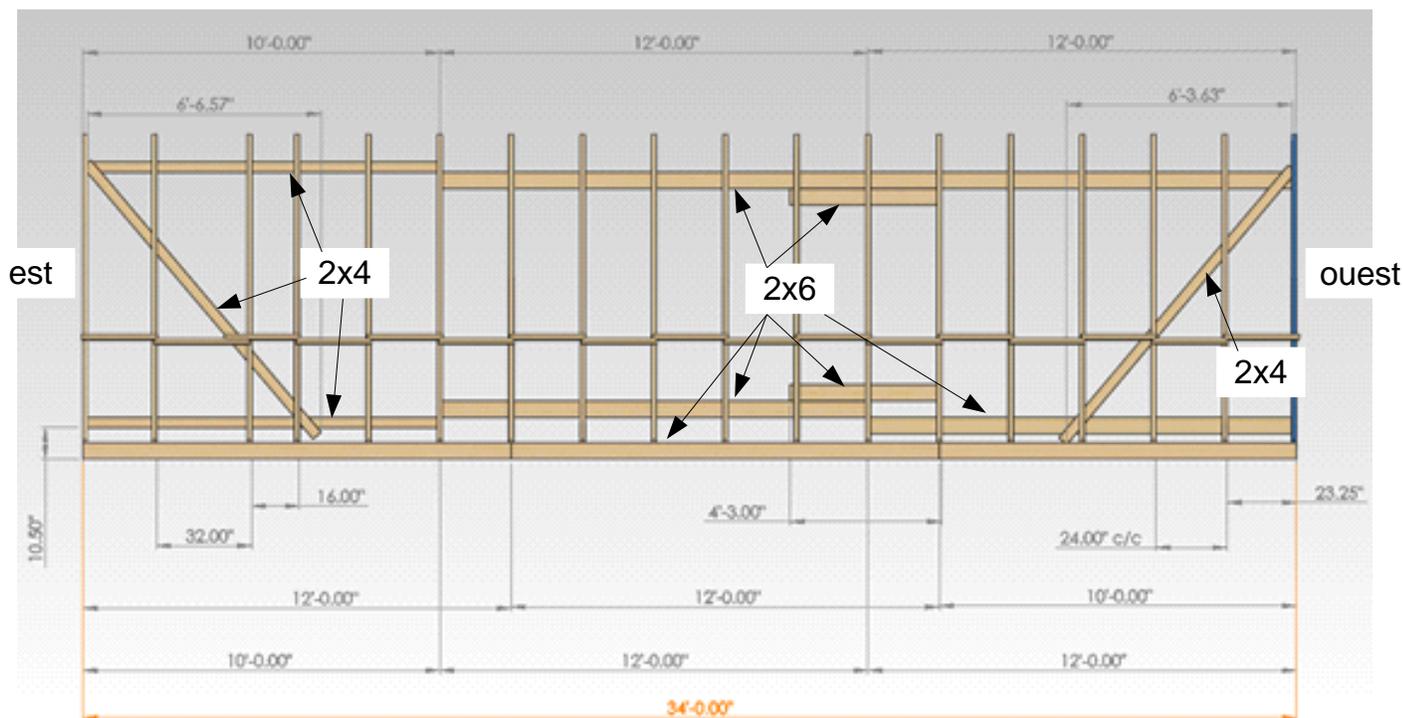
Figure 15 - Dimension de la toiture de la structure.

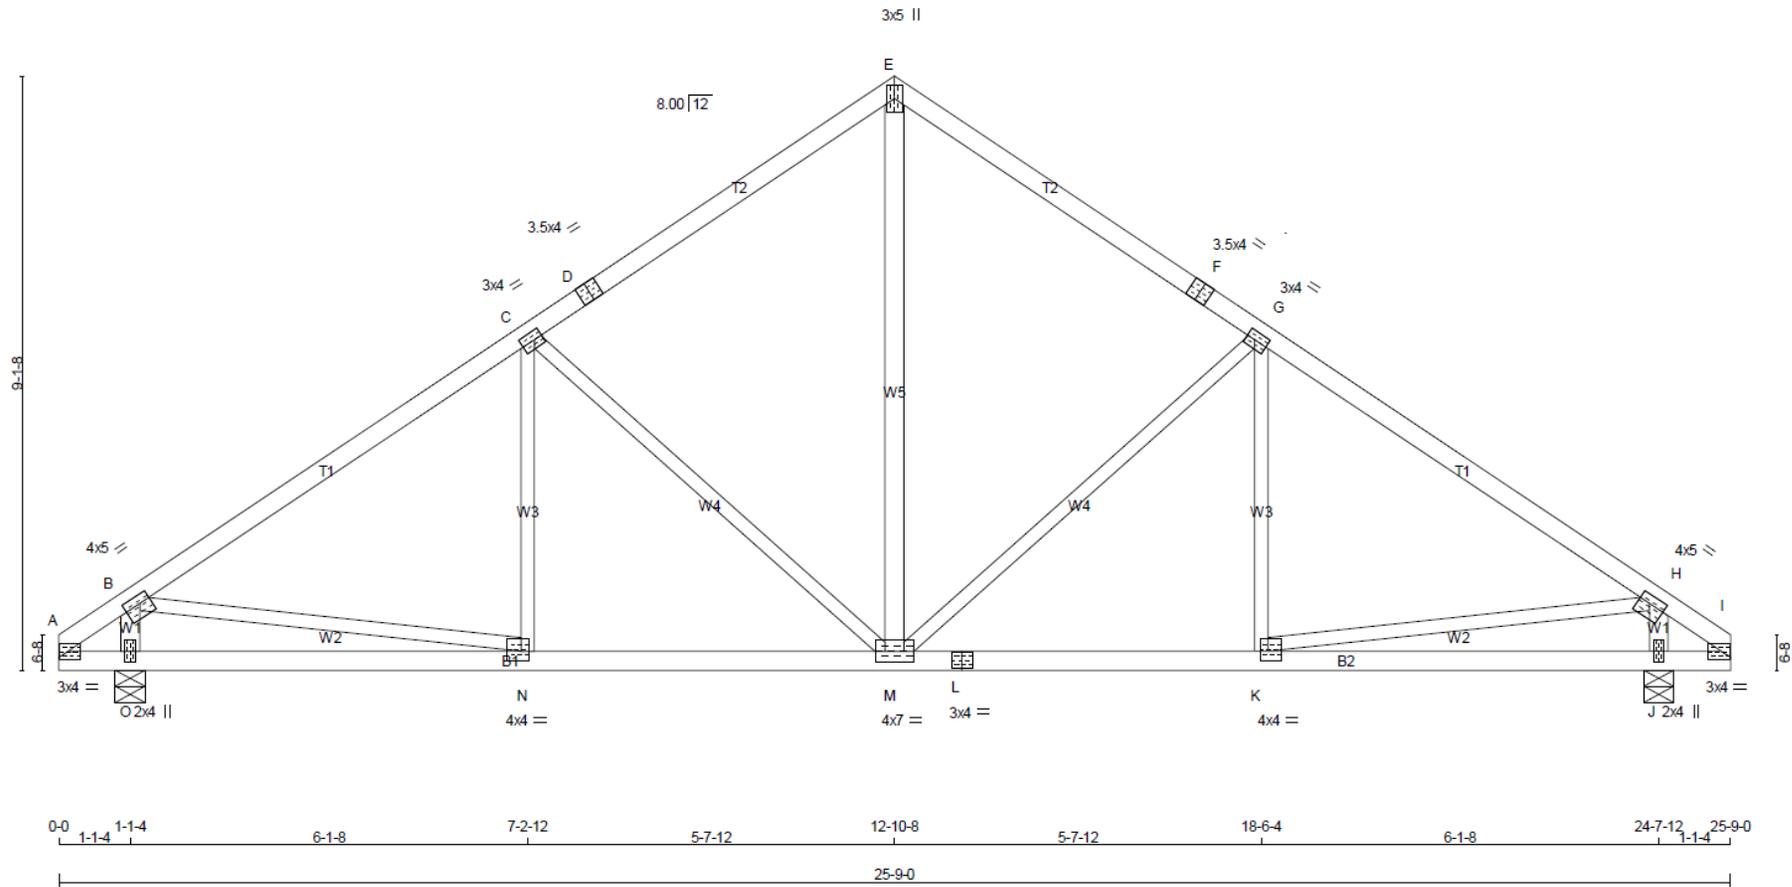
La Figure 16 illustre les dimensions de l'une des fermes de toiture ayant une pente de 8 dans 12 et où une cotation 6-1-8 correspond à 6 pieds + 1 pouce + 8/16 pouce. Les profilés w2, w3 et w4 étaient composés de madrier 2 po x 3 po (38 mm x 64 mm) tandis que tous les autres profilés étaient des madriers 2 po x 4 po (38 mm x 89 mm). Les dimensions des plaques d'assemblage ainsi que leur orientation y sont également illustrées en unités impériales.

Figure 16 - Dimensions d'une ferme de toiture.

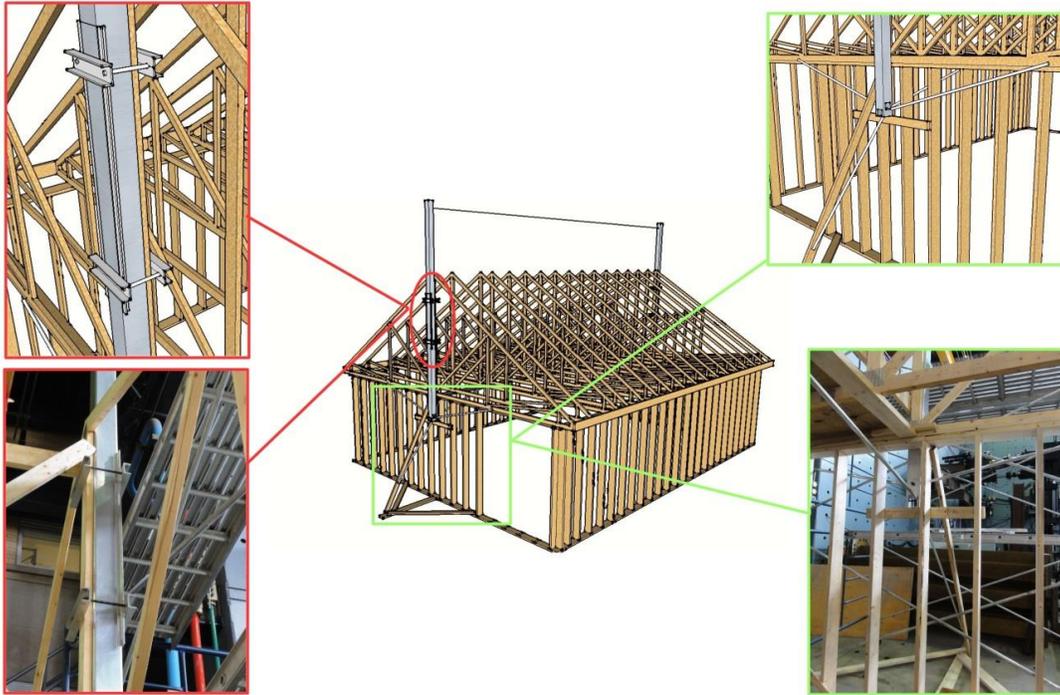
Les potelets du SCAH étaient fixés à chacune des extrémités de la structure de maison reconstituée au laboratoire. Les détails de la fixation sont donnés à la Figure 17. Encadré en rouge, on peut voir le détail du système de fixation du potelet sur la ferme de toit. Encadré en vert, on peut observer le système de fixation de la base du potelet, composé de quatre barres stabilisatrices standards pour les échafaudages. Trois de ces barres étaient vissées sur la structure d'accueil, la quatrième était vissée sur une extension à la structure d'accueil qui a été créée spécifiquement à cet effet (Figure 18).

Figure 17 - Fixation du potelet à la structure d'accueil.

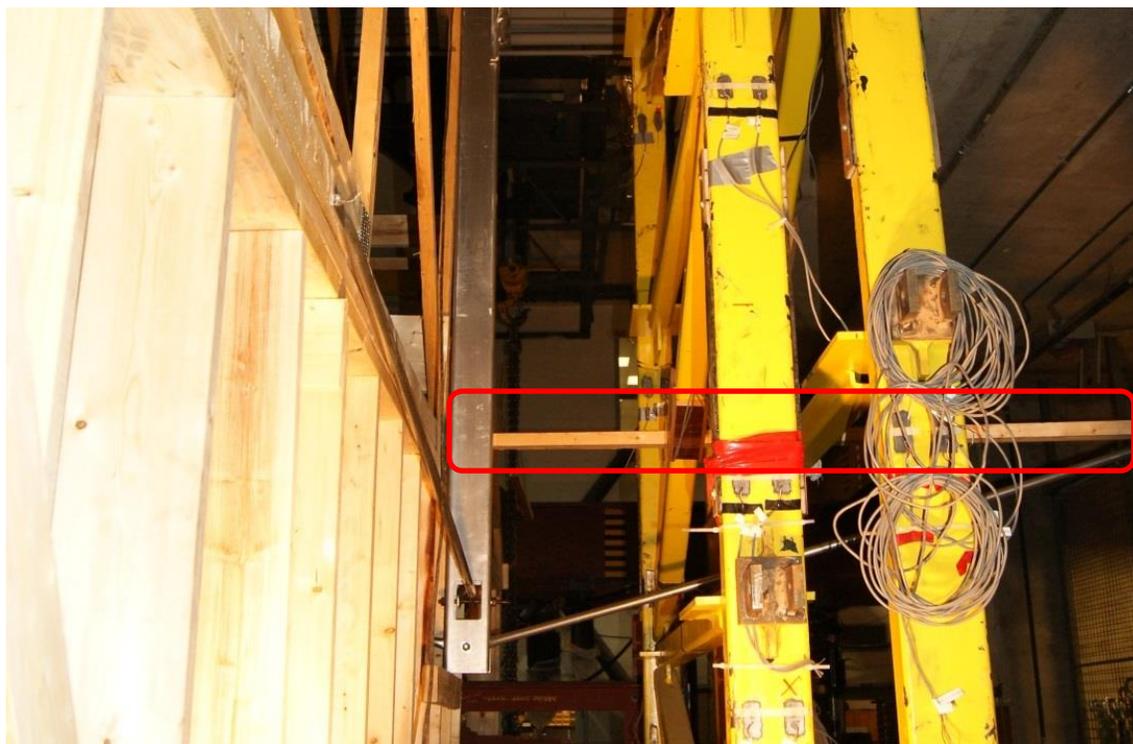
Une méthode spécifique a été utilisée pour fixer le croisillon en direction *est* du potelet côté *est*. L'encombrement et le faible dégagement derrière le mur *est* ne permettaient pas l'ajout d'une structure supplémentaire semblable à celle du potelet *ouest*. Un ancrage se situant sur un mur du laboratoire à proximité du mur *est* de la structure fut utilisé pour l'ajout d'un madrier 2 po x 6 po entre cet ancrage et le haut du mur *est* [Figure 19], pour l'ancrage du croisillon *est* du potelet côté *est*.

Figure 19 - Madrier 2 po x 6 po pour l'ancrage du croisillon *est* du potelet côté *est*.

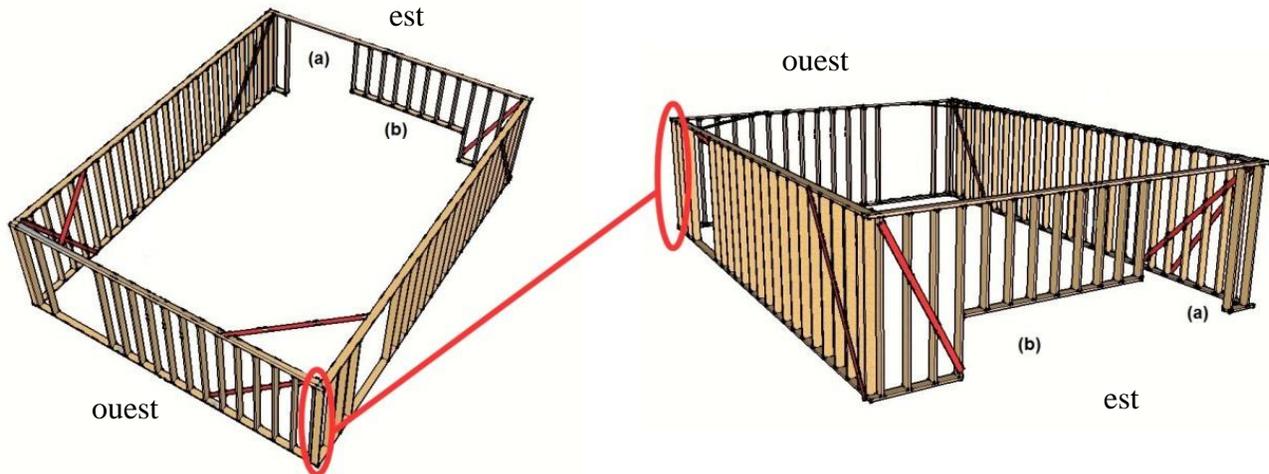
pièces d'acier sans entrer en contact avec celles-ci tandis que les montants de l'ouverture basse (b) reposaient sur des plaques d'acier. Les contreventements étaient constitués de madriers 2 po x 4 po.

Figure 20 - Contreventement de la base de la structure.

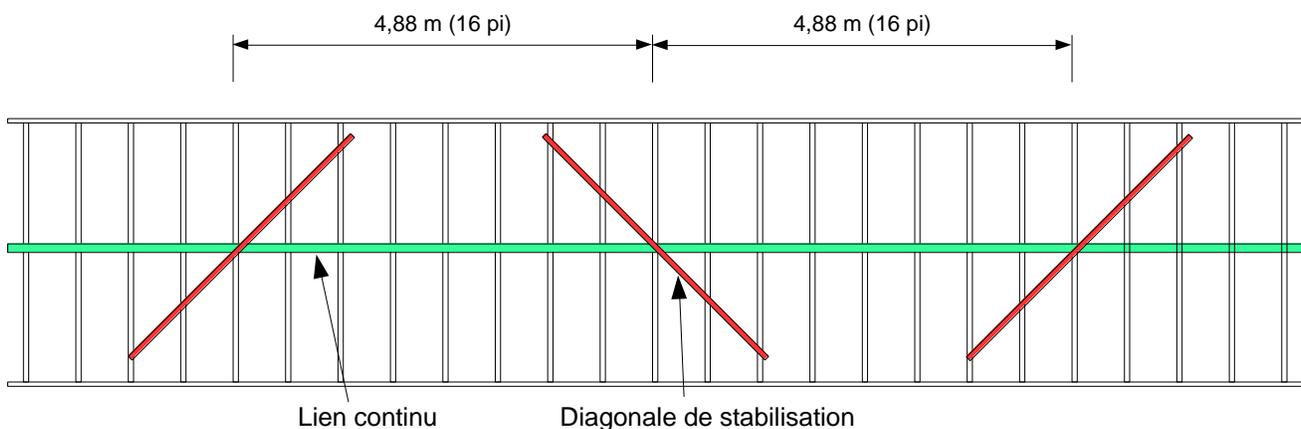
La Figure 21 présente le contreventement sur les membrures verticales des fermes de toit. On peut remarquer qu'il y a un lien continu horizontal ainsi que des diagonales de stabilisation.

Figure 21 - Contreventement recommandé par CECOBOIS sur les membrures verticales des fermes de toit.

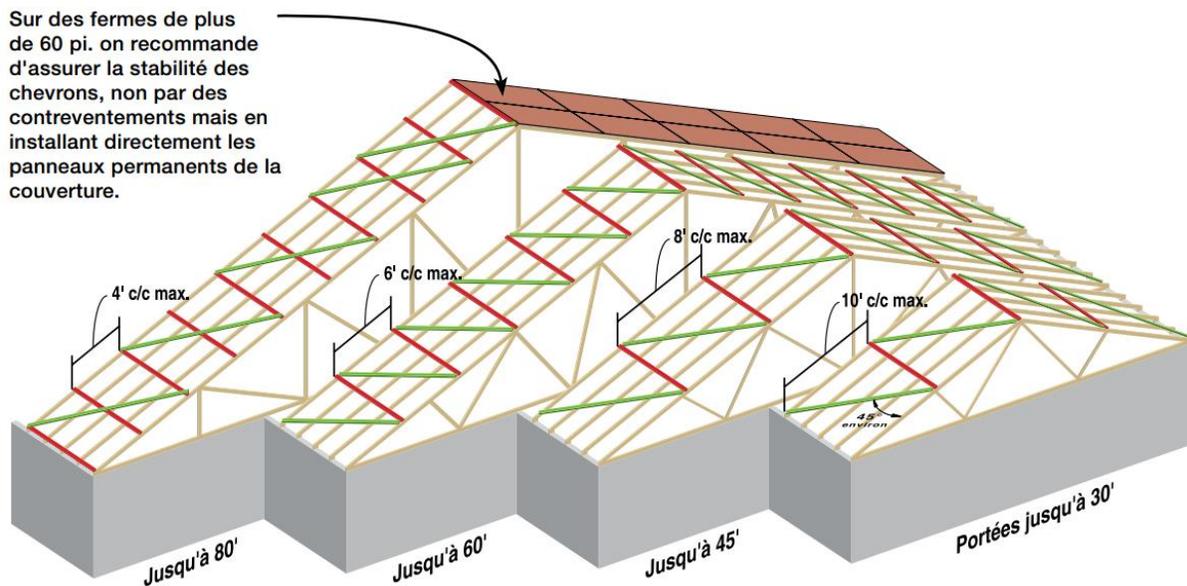
La Figure 22 représente le contreventement temporaire recommandé sur les chevrons des fermes de toit. Il se compose de membrures horizontales et diagonales. Ce type de contreventement temporaire doit être enlevé lors de la pose des panneaux de contreplaqué, ce qui demande temps et énergie. C'est donc le type de contreventement que l'on risque de retrouver le moins régulièrement sur les chantiers de construction domiciliaire.

Figure 22 - Contreventement sur les chevrons des fermes de toit (AQFSB, 2009a, b).

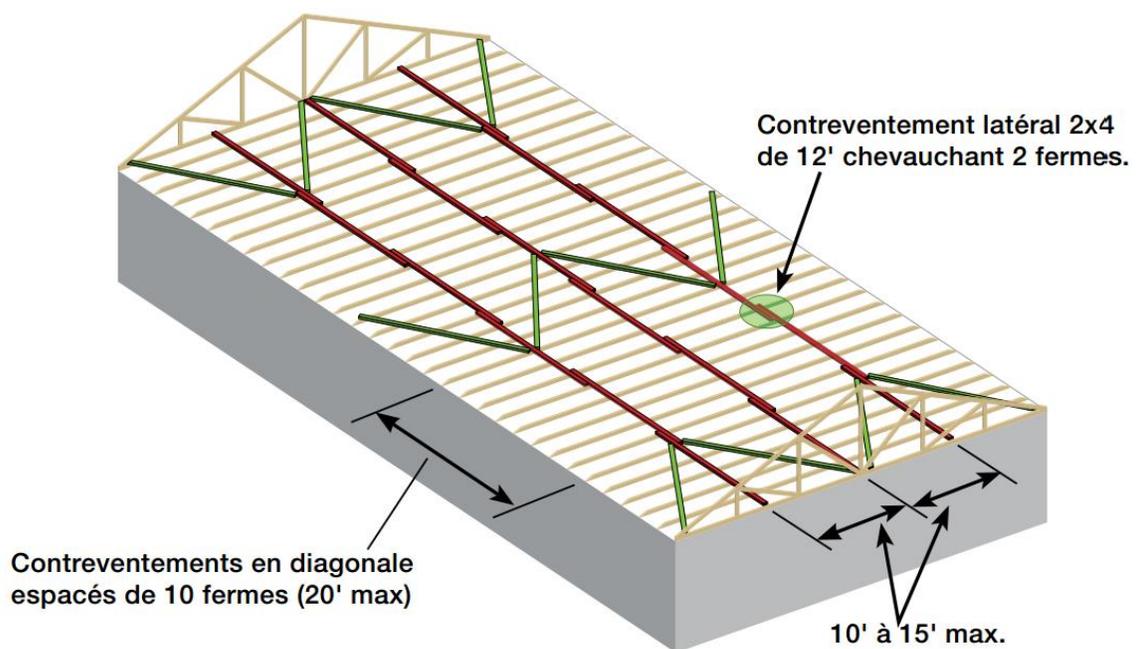
La Figure 23 présente le contreventement à la base des fermes de toit, dans le plan horizontal. Ce type de contreventement temporaire, contrairement au contreventement sur les chevrons, peut rester en place définitivement après la construction de la toiture. Néanmoins, ce type de contreventement est relativement long à mettre en place, du fait des nombreux éléments à clouer sur les fermes de toit.

Figure 23 - Contreventement à la base des fermes de toit, dans le plan horizontal (AQFSB, 2009a, b).

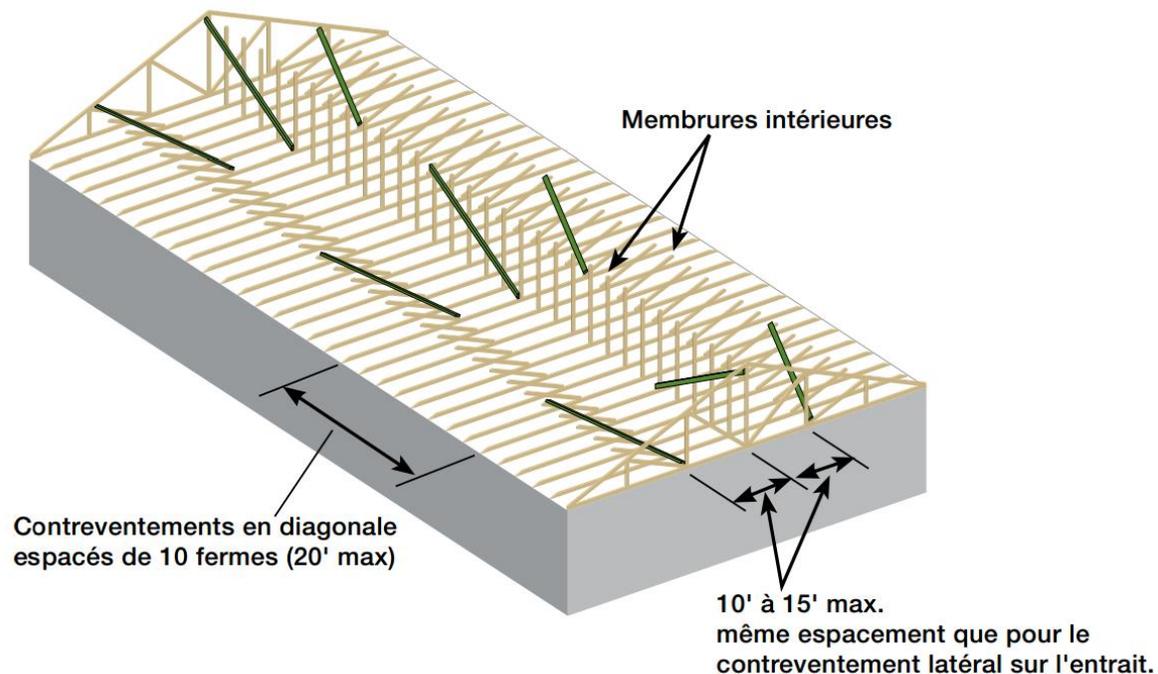
La Figure 24 montre le contreventement sur les membrures verticales et diagonales des fermes de toit. Ce type de contreventement temporaire peut rester en place définitivement après la construction de la toiture et est rapidement mis en œuvre du fait du faible nombre de pièces à clouer aux fermes.

Figure 24 - Contreventement sur les membrures verticales et diagonales des fermes de toit (AQFSB, 2009a, b).

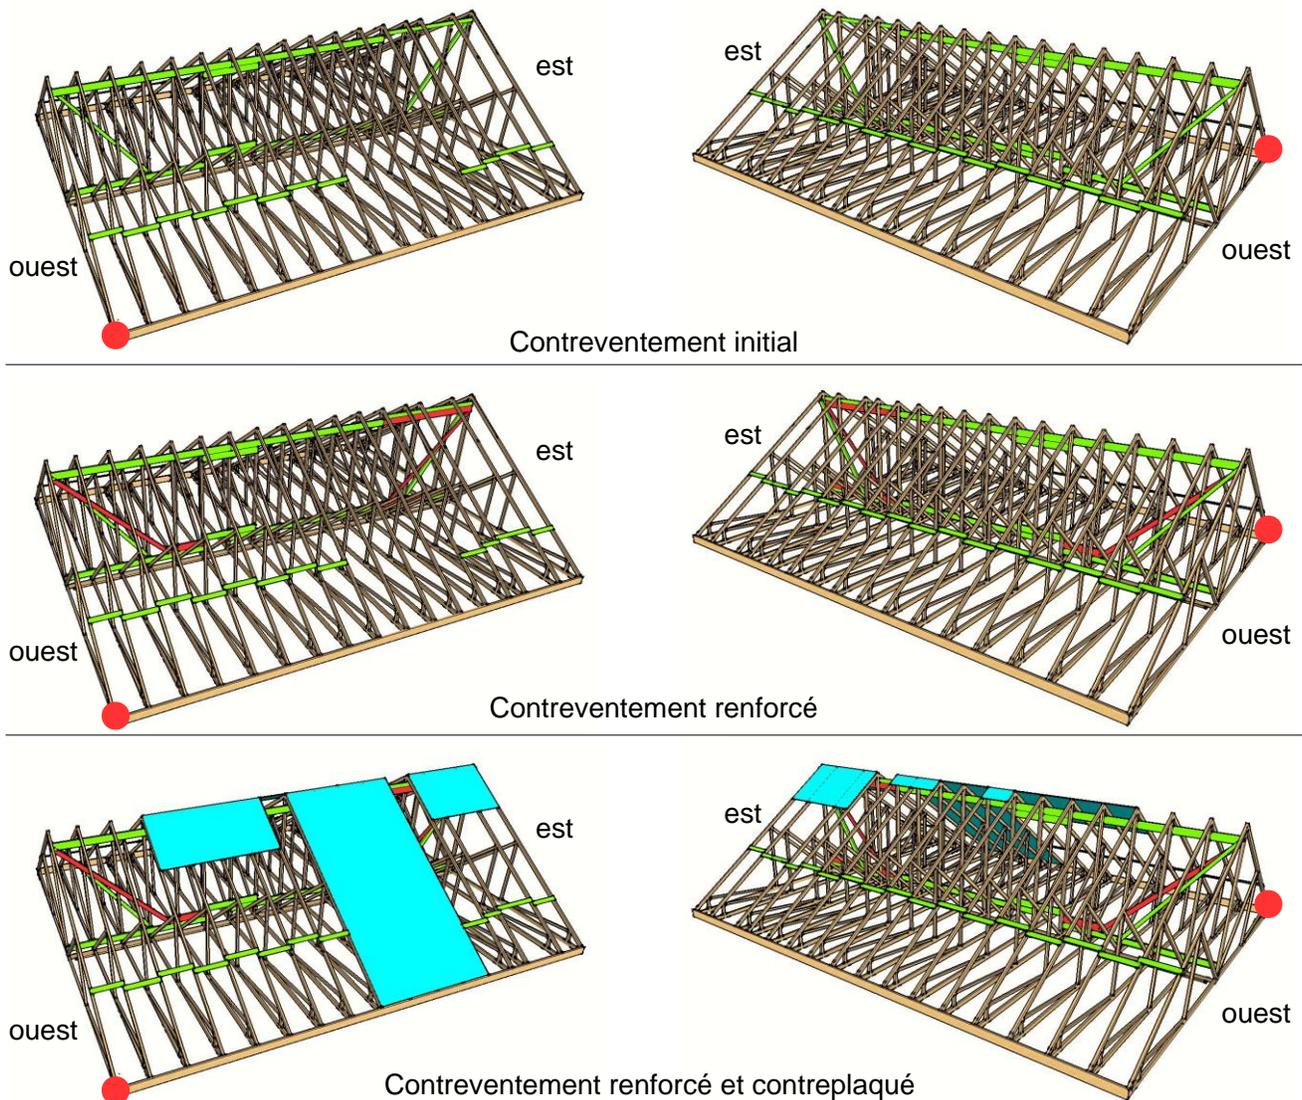
Lors du premier essai avec le SCAH, le système de contreventement a partiellement cédé. Ce contreventement est appelé « contreventement initial » dans la suite du rapport, et est présenté à la Figure 25.

Figure 25 - Évolution du contreventement.

Il faut noter que, bien que le contreventement ait partiellement cédé, la chute du torse de bois a été arrêtée suffisamment haut pour éviter tout contact entre le torse et le sol. Par ailleurs, la hauteur était suffisante (près de 6 pieds) pour éviter qu'un travailleur ne percute le sol dans des conditions de chute similaires. À la suite de cet essai infructueux, le contreventement a été renforcé (en rouge sur la Figure 25). Le contreventement renforcé est discuté en détail dans la sous-section suivante. Enfin, il faut prendre note que la structure testée pour le SCAH comprenait quelques plaques de contreplaqué [Figure 25]. Les contreventements mis en place sur les chevrons sont des madriers de 1 po x 3 po, et les contreventements installés sur les membrures verticales de la toiture sont constitués de madriers 2 po x 4 po et 2 po x 6 po. Des madriers 2 po x 6 po sont également installés sur les bords du toit.

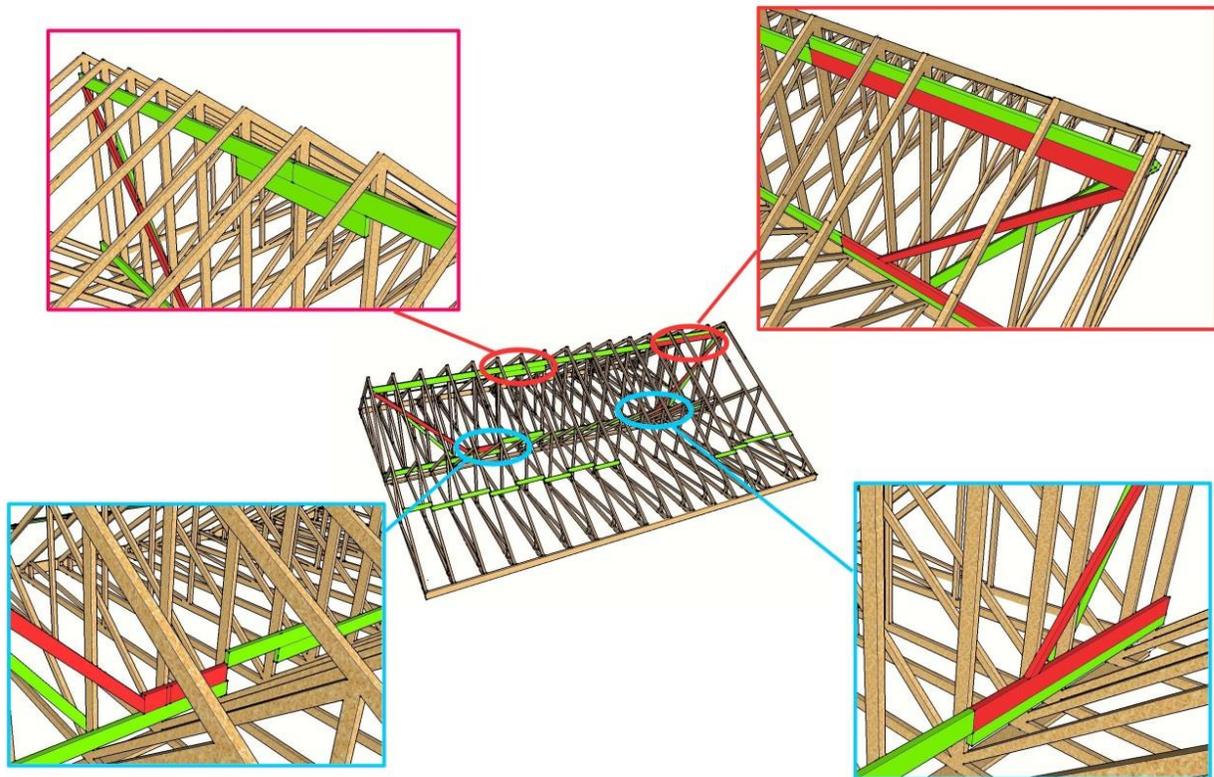
Les détails du contreventement renforcé sont présentés à la Figure 26. En vert sont associés les 2 po x 4 po et 2 po x 6 po mis en place pour le contreventement initial, en rouge sont représentés les 2 po x 4 po et 2 po x 6 po qui ont été rajoutés à la suite de l'essai ayant entraîné la rupture du contreventement. Comme on peut le remarquer à la Figure 26, le contreventement utilisé était encore très léger en comparaison de la recommandation de l'AQFSB ou du CECOBOIS. En effet, le contreventement était principalement installé sur les membrures intérieures verticales situées au centre des fermes de toit (à l'exception des madriers 1 po x 3 po installés sur les chevrons).

Le renforcement consistait en l'ajout de deux membrures diagonales, une à chaque extrémité de la toiture, en sus de celles déjà en place. Outre ces deux diagonales, plusieurs membrures horizontales ont été ajoutées afin d'assurer une continuité dans la transmission des forces horizontales : les membrures étaient mises bout à bout, comme illustré à la Figure 26. Cela correspond, sur le principe, au « lien continu » de la Figure 27. La continuité de la transmission des forces était ainsi assurée d'un bout à l'autre de la toiture.

Figure 26 - Détails du contreventement renforcé (rouge).

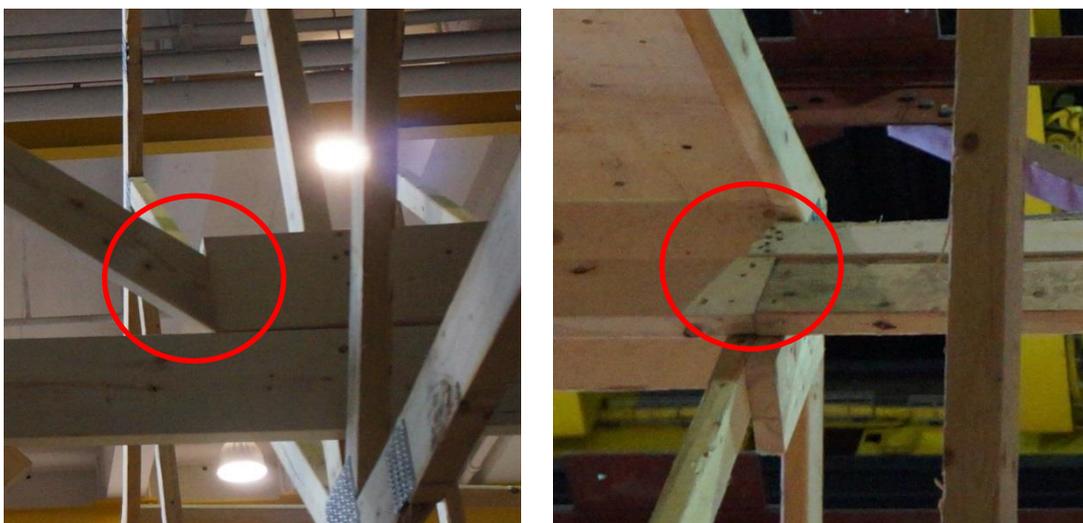
Figure 27 - Membrures mises bout à bout pour améliorer la transmission des efforts horizontaux.

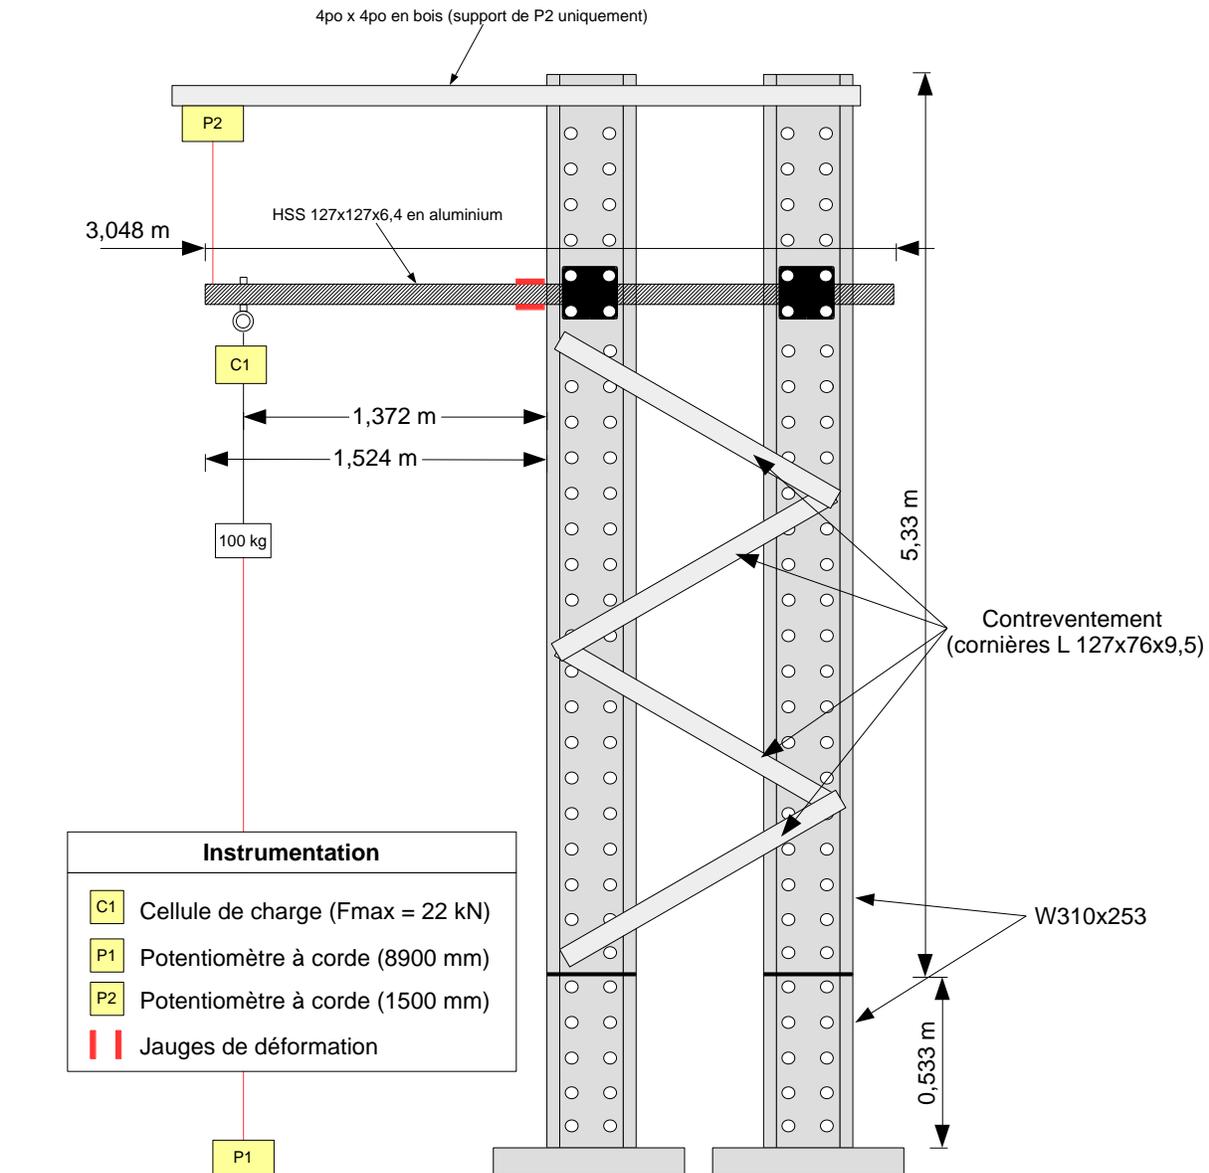
évaluer la performance et vérifier la résistance du potelet du SCAH comme ancrage d'un cordon d'assujettissement. Ces essais sont réalisés en larguant une masse de 100 kg en chute libre d'une hauteur de 1,2 m. La masse est reliée par un cordon d'assujettissement avec/sans absorbeur d'énergie à l'extrémité libre du potelet; celui-ci est fait d'un HSS 127 mm x 127 mm x 6,4 mm en aluminium, 3,048 m de long. Le potelet est ancré horizontalement avec un porte-à-faux de 1,524 m [Figure 28].

Figure 28 - Schéma de l'essai de validation du potelet comme point d'ancrage d'un cordon d'assujettissement.

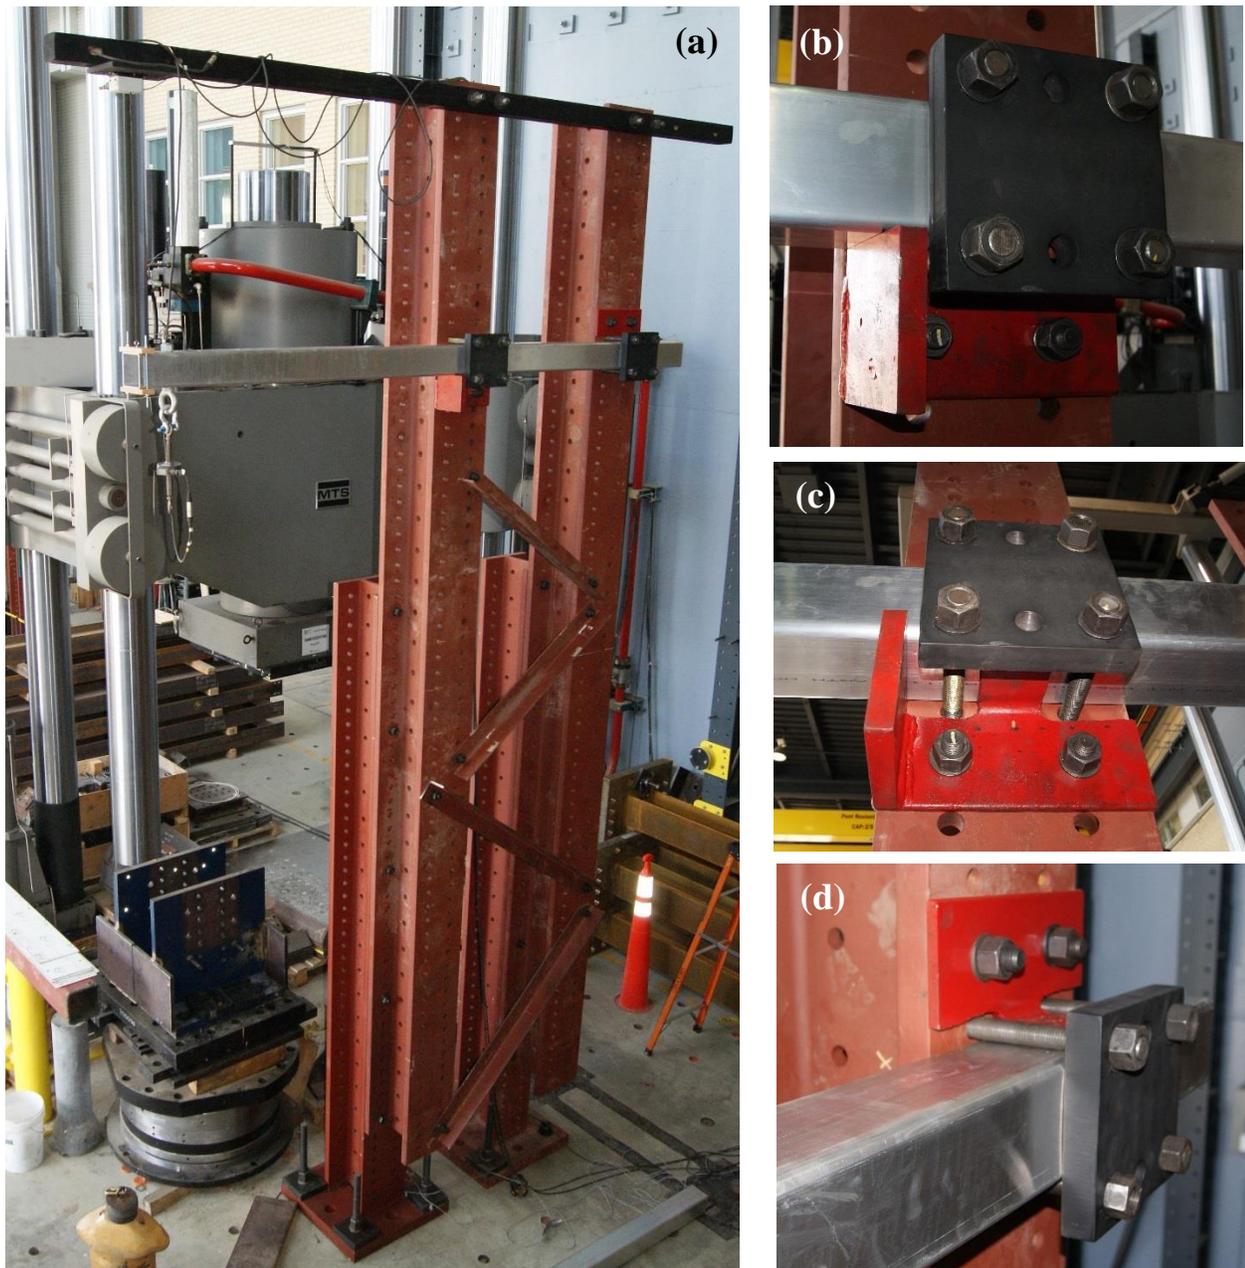
**Figure 29 - Montage expérimental pour l'ancrage des potelets pour les essais décrits au Tableau 3:
(a) montage complet; (b) support à mi-portée; (c) support à mi-portée (vue de dessous);
(d) support à l'extrémité de l'encastrement.**
