Évaluation d'un système de corde d'assurance horizontale, de connecteurs d'ancrage et de fermes contreventées comme structure d'accueil lors de la pose de toitures résidentielles

André Lan
Bertrand Galy

RAPPORTS
SCIENTIFIQUES

R-947

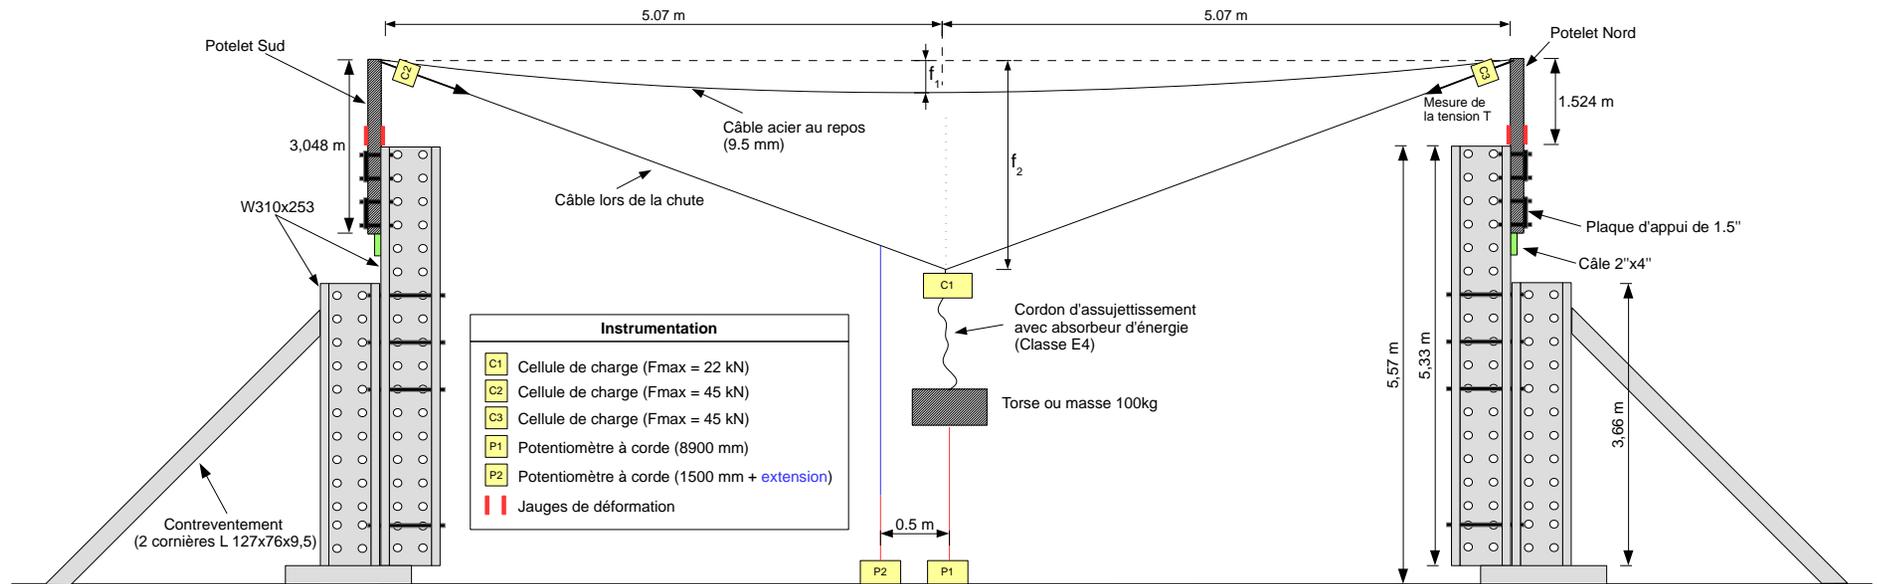
Figure 30 - Schéma de l'essai de validation du potelet comme point d'ancrage d'un SCAH.

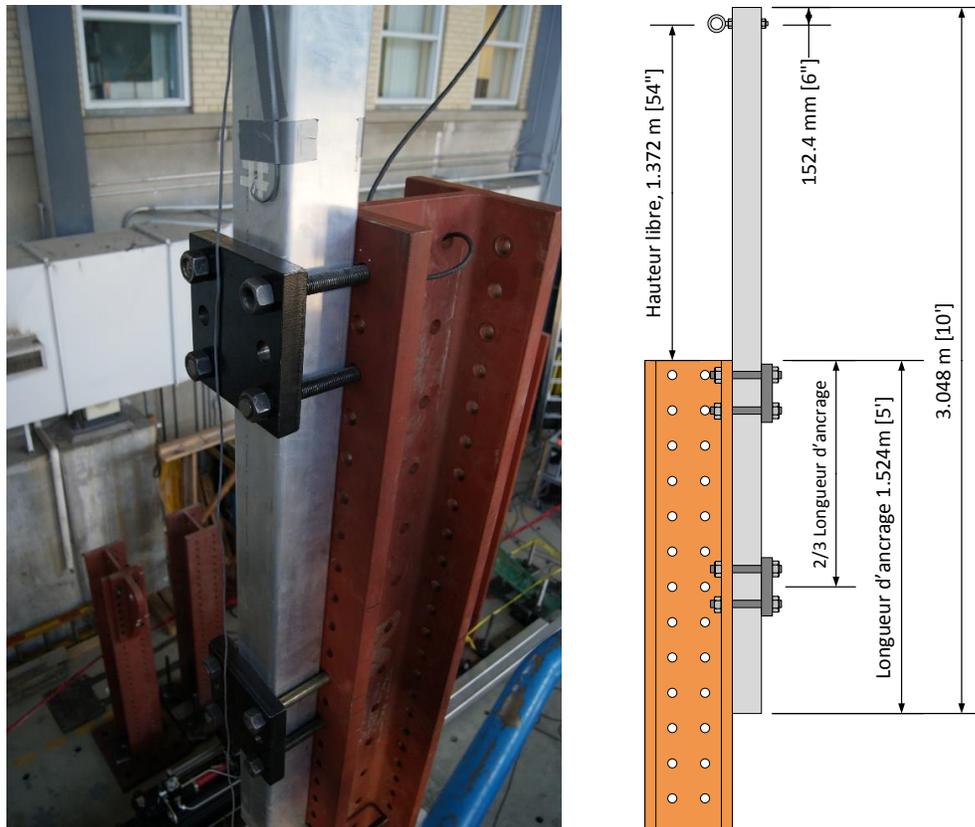
Pour simuler le plus réellement possible la condition d'encastrement désirée à la base des potelets, ceux-ci étaient ancrés à une colonne d'ancrage avec deux plaques de 203 mm x 203 mm x 38 mm [8 po x 8 po x 1½ po] au sommet de la colonne d'ancrage et à environ au deux tiers de la longueur du segment du potelet en contact avec la colonne d'ancrage, et ce, à partir du haut du segment de potelet en contact [Figure 31]. Le porte-à-faux des potelets débutait au-dessus de la colonne d'ancrage. De plus, une butée de bois était fixée à la colonne d'ancrage à la base des potelets pour faciliter le montage et assurer le bon porte-à-faux des potelets pendant l'ensemble des essais.

Figure 31 - Ancrage des potelets à la colonne d'ancrage.

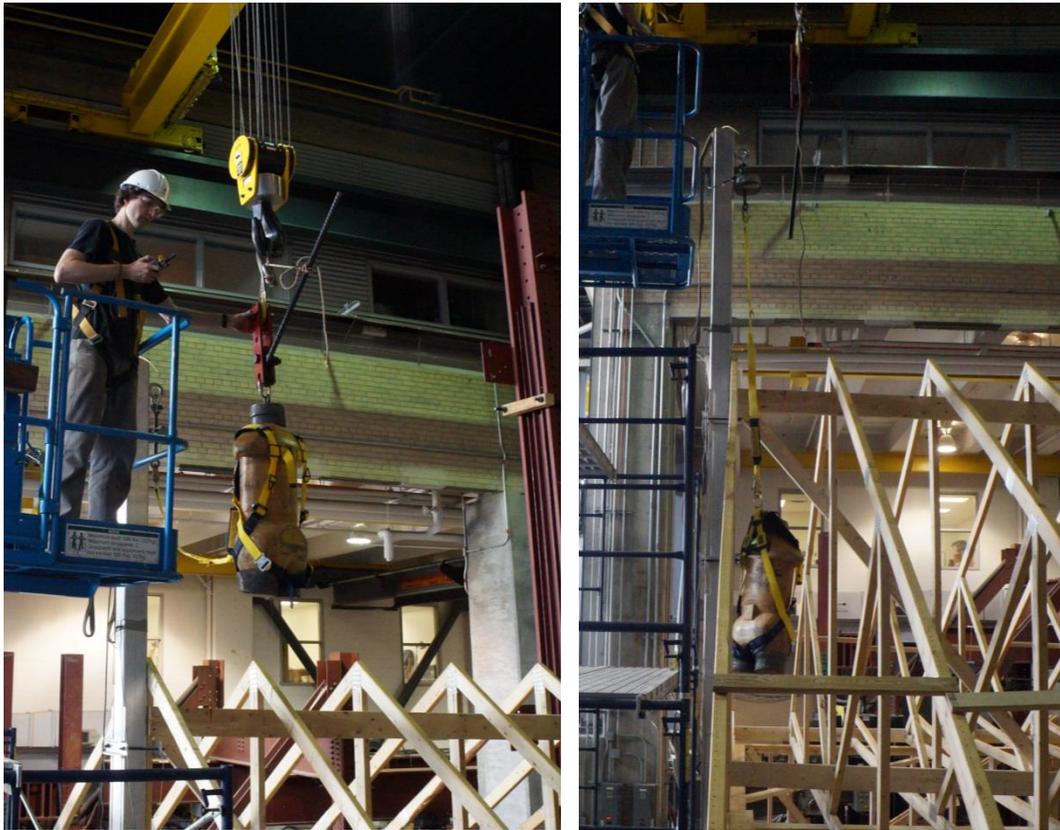
Figure 32 - Vérification de la résistance d'une ferme contreventée comme structure d'accueil d'un potelet pour l'ancrage d'un cordon d'assujettissement.

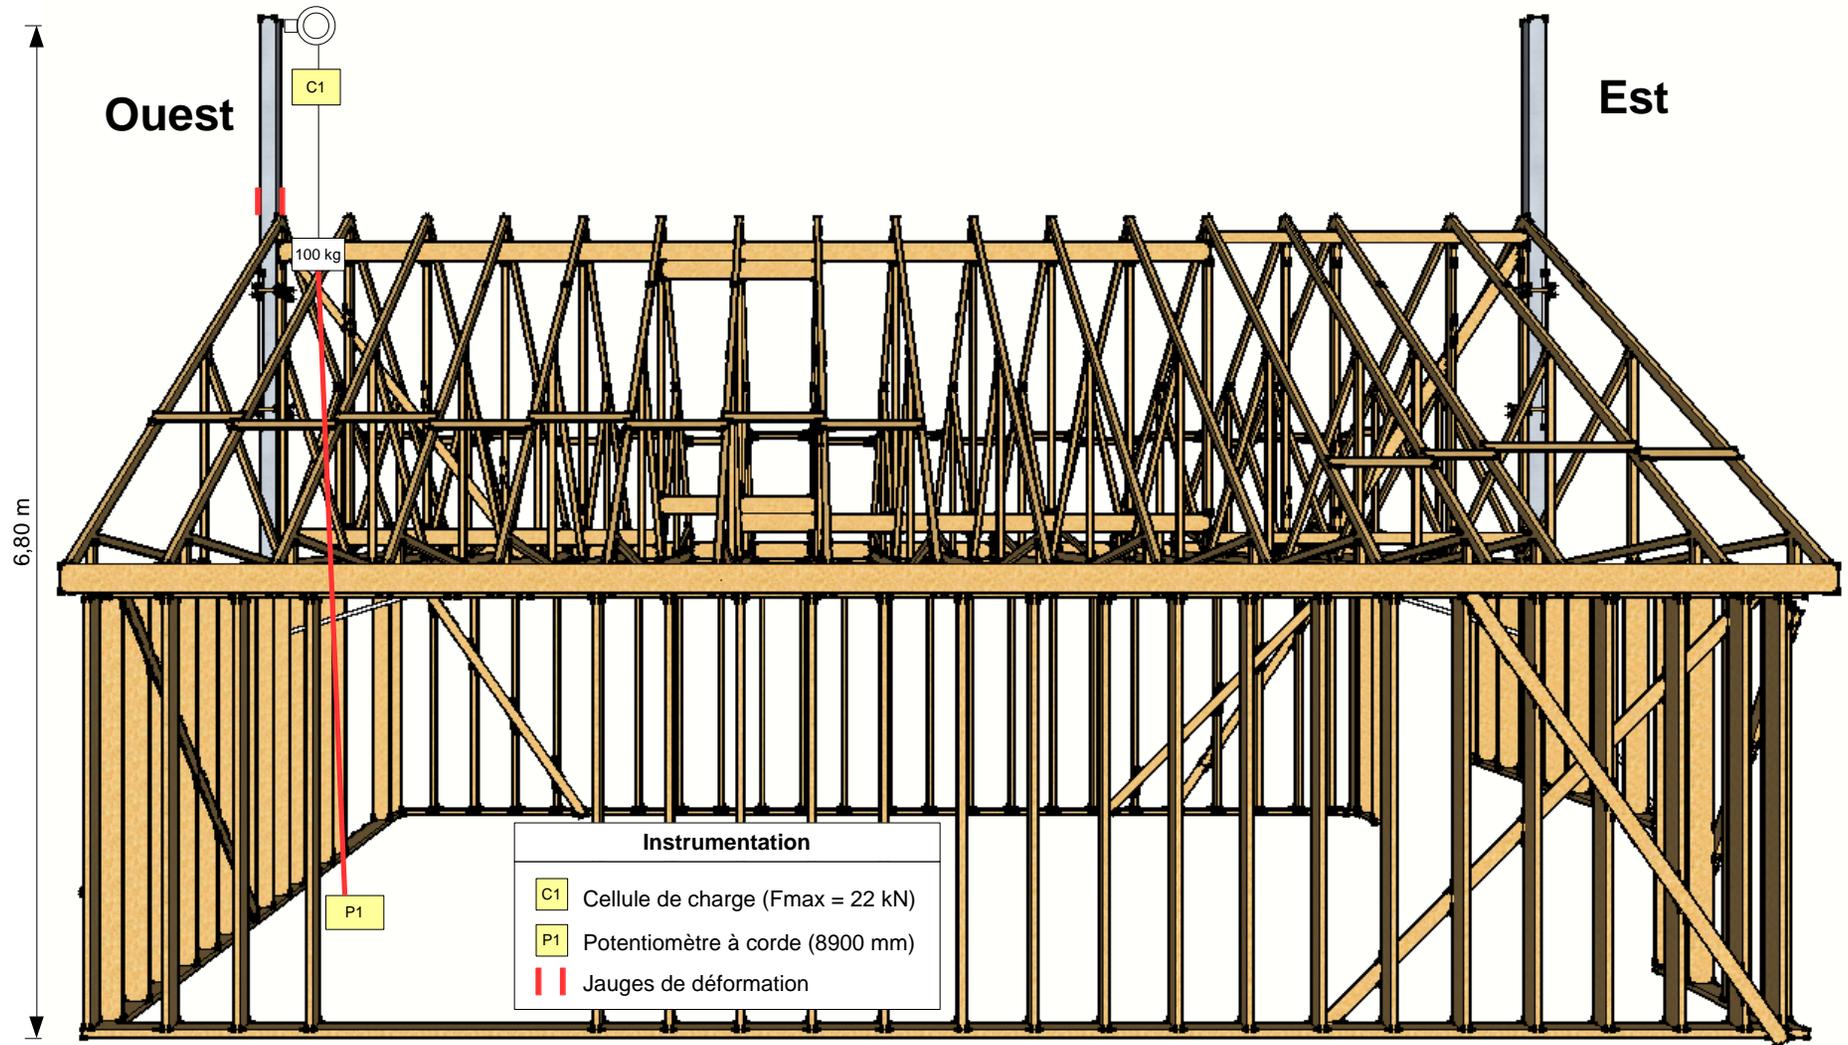
Figure 33 - Illustration du montage d'essai de validation de la structure d'accueil pour un potelet comme ancrage ponctuel

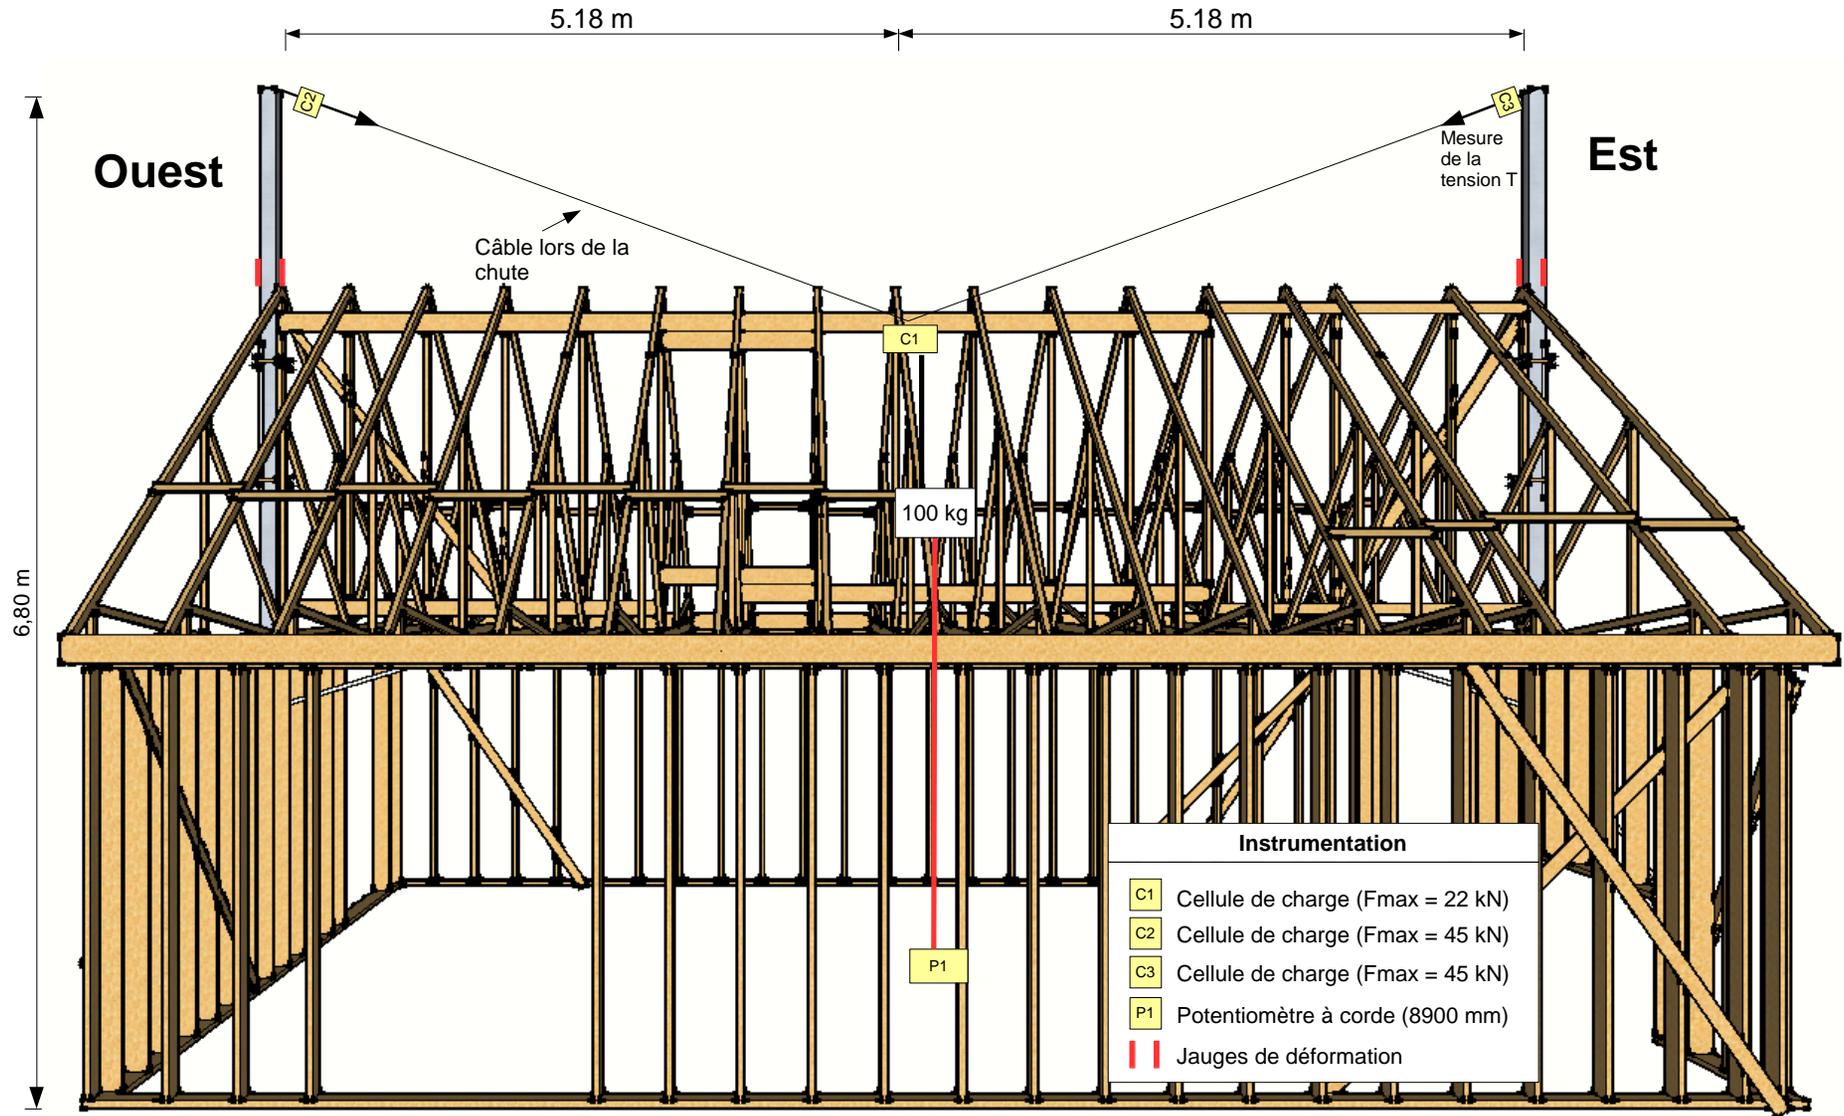
Figure 34 - Illustration du montage pour l'essai de validation de la structure d'accueil du SCAH.

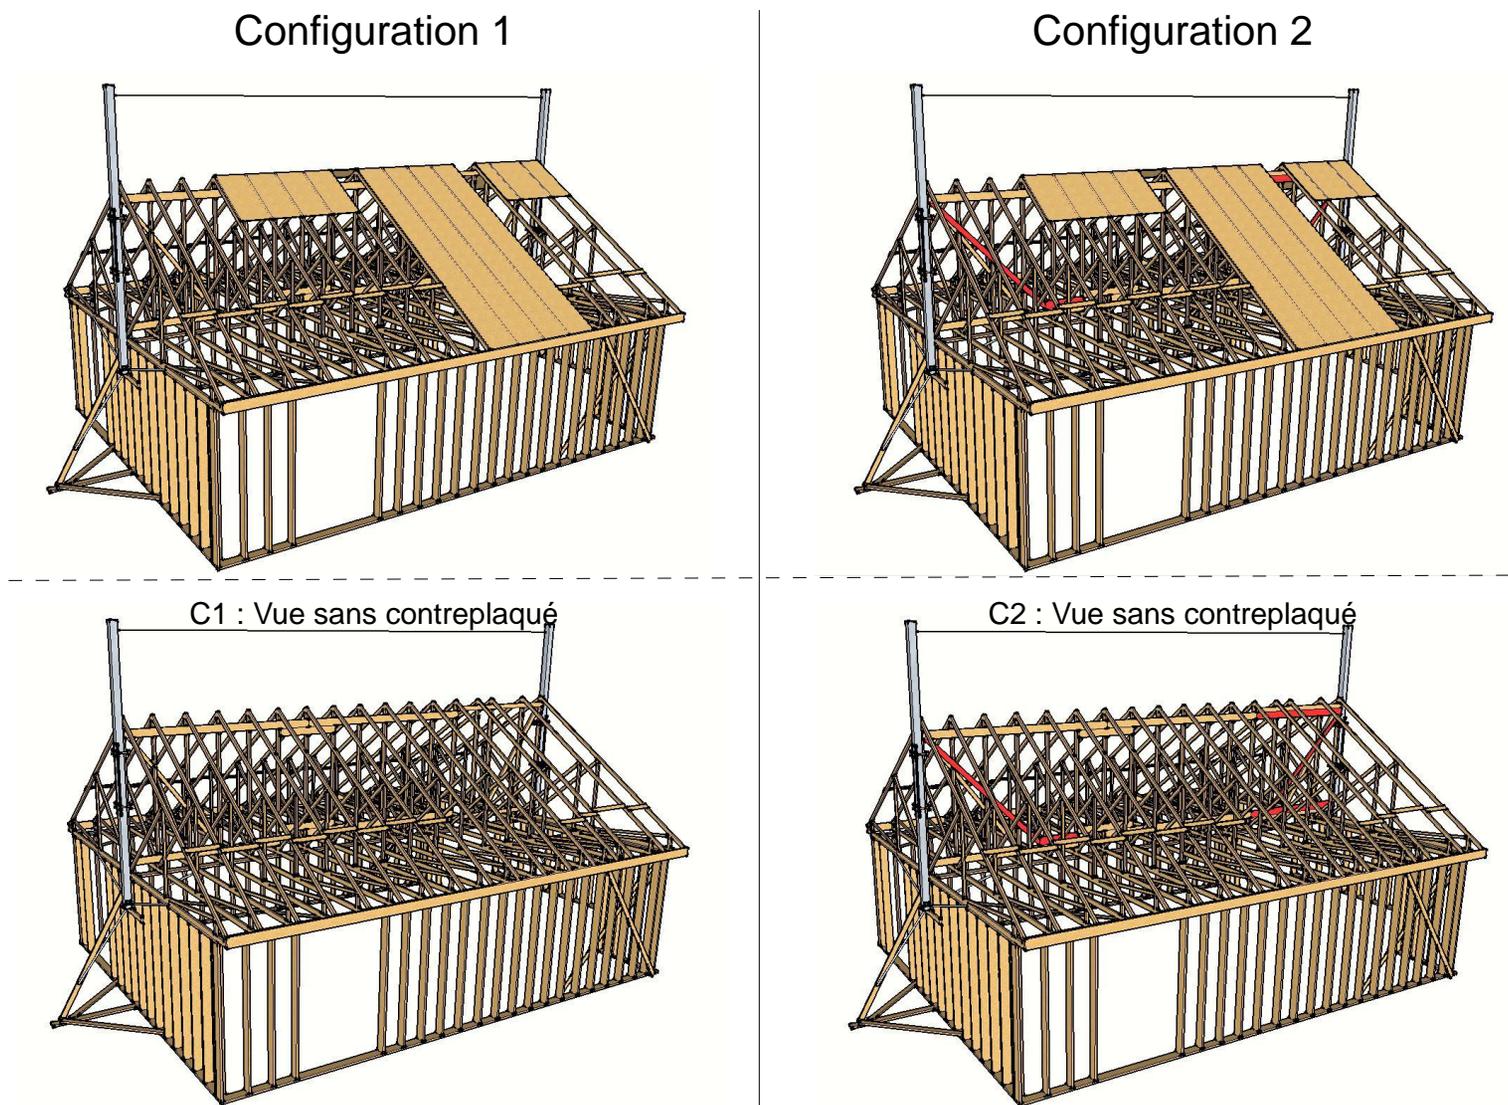
Figure 35 - Illustration des configurations d'essai pour la validation de la structure d'accueil du SCAH.

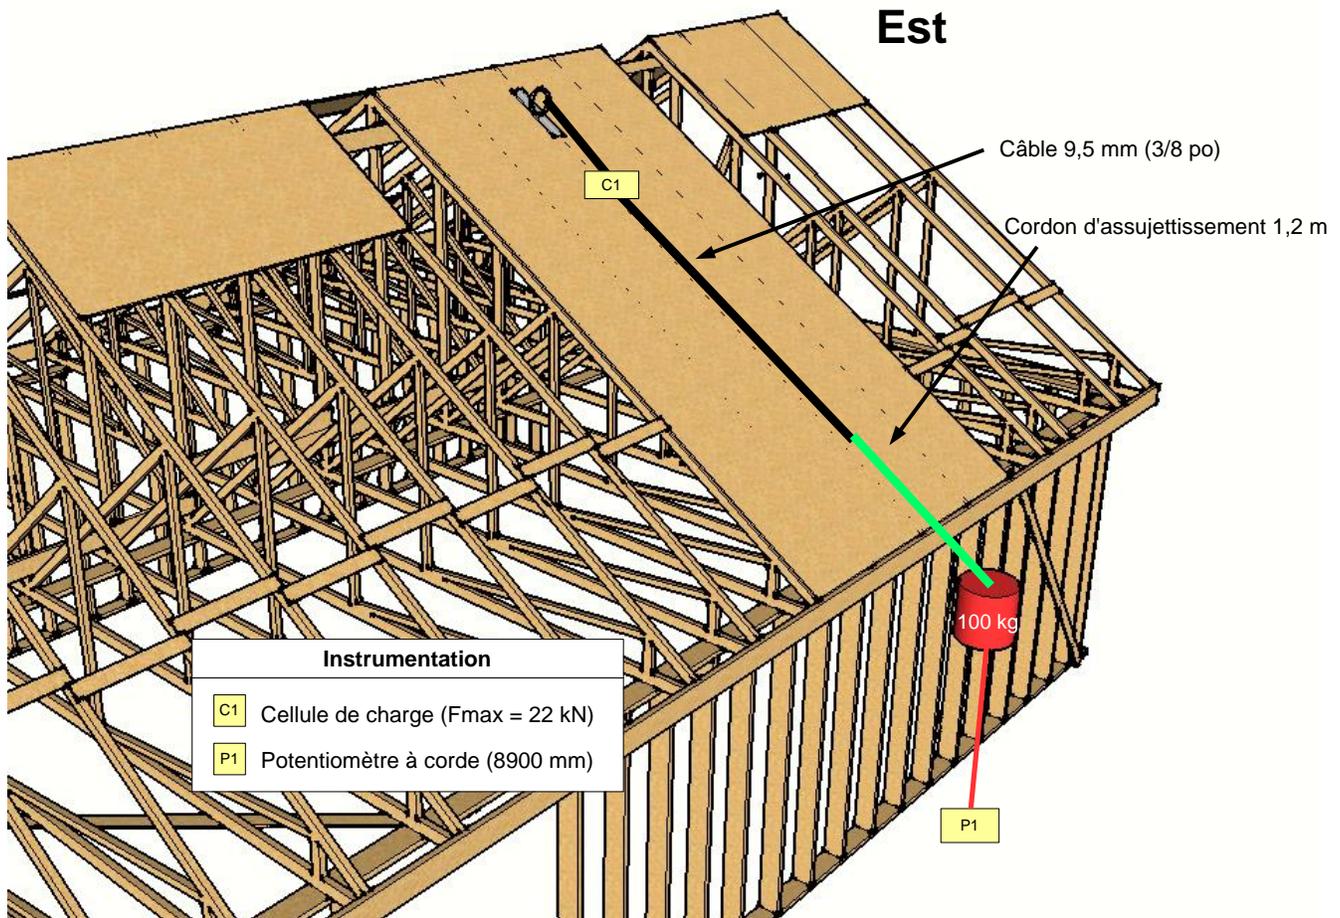
Figure 36 - Essai de chute dynamique.

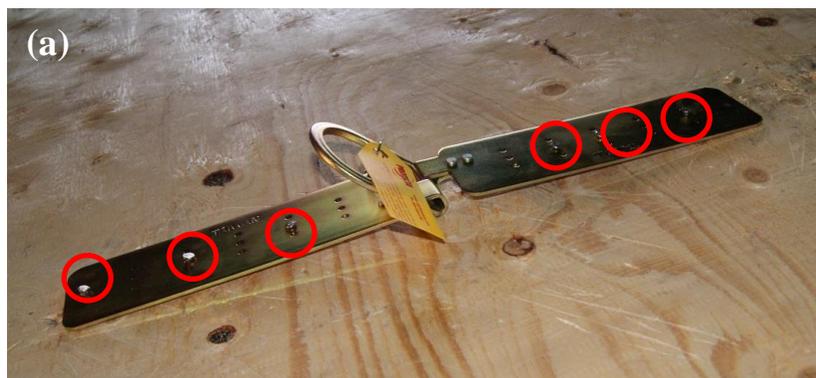
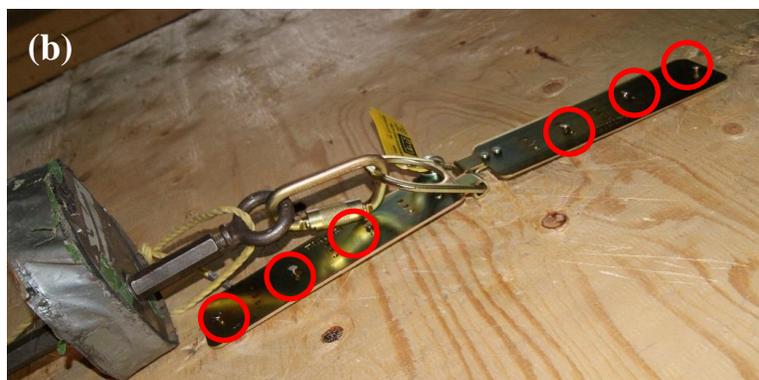
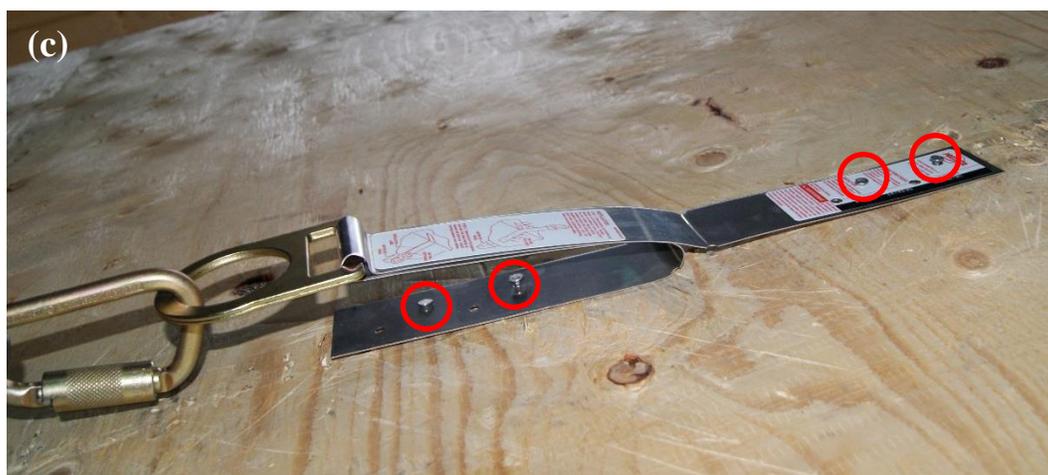
Figure 37 - Clouage des connecteurs d'ancrage pour l'essai 3 du Tableau 7 : (a) Protecta; (b) DBI; (c) Ridge.

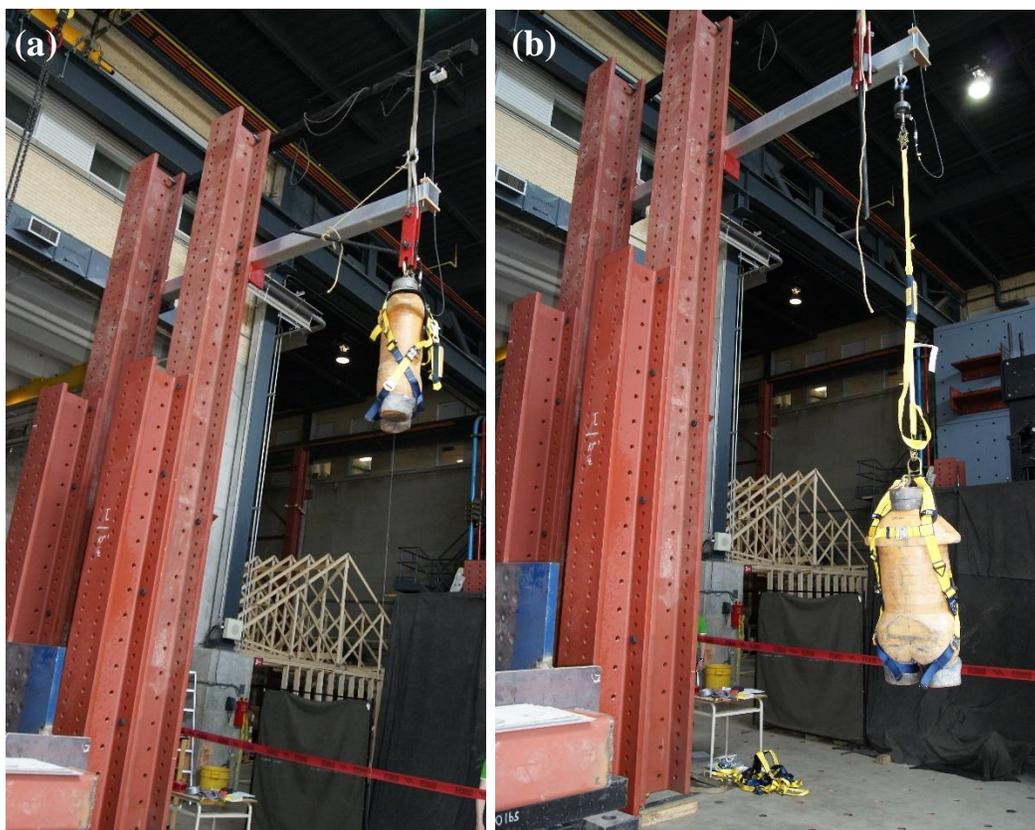
Figure 38 - Tableau 3, essai 3 : avant (a) et après (b) le déclenchement de la chute du torse de bois.

Les résultats des essais 1 à 3 sont relativement identiques, sauf la flèche du potelet de l'essai 1 qui est plus importante à cause du glissement des appuis. L'absorbeur d'énergie E4 a permis de limiter la force maximale d'arrêt à moins de 4 kN, sauf lors de l'essai 3, qui a résulté en une force d'arrêt maximale de 4,13 kN. Lors des essais de résistance avec le cordon d'assujettissement en nylon 3 brins de 5/8 po de diamètre, la force maximale d'arrêt moyenne est de 9,85 kN (essais 4 à 6). Les potelets équipés de jauges de déformation ont mis en évidence que le potelet restait dans le domaine élastique lors de l'arrêt de chute.

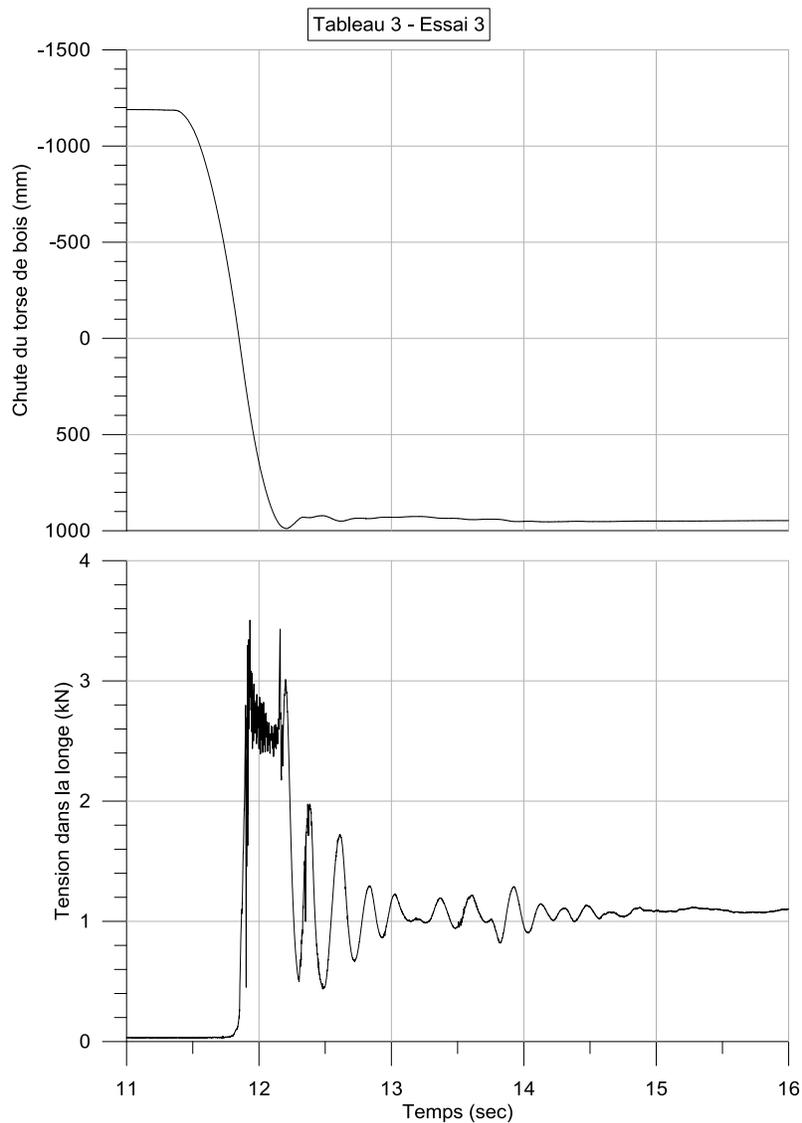
Figure 40 - Hauteur de chute libre et force maximale d'arrêt pour l'essai 3 (courbes types).

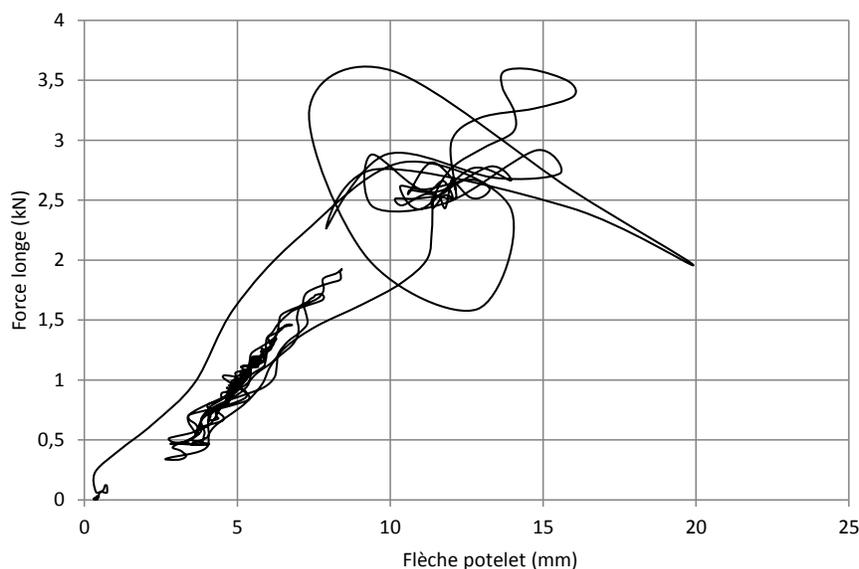
Figure 41 - Essai 1 : force dans le cordon d'assujettissement et flèche du potelet.

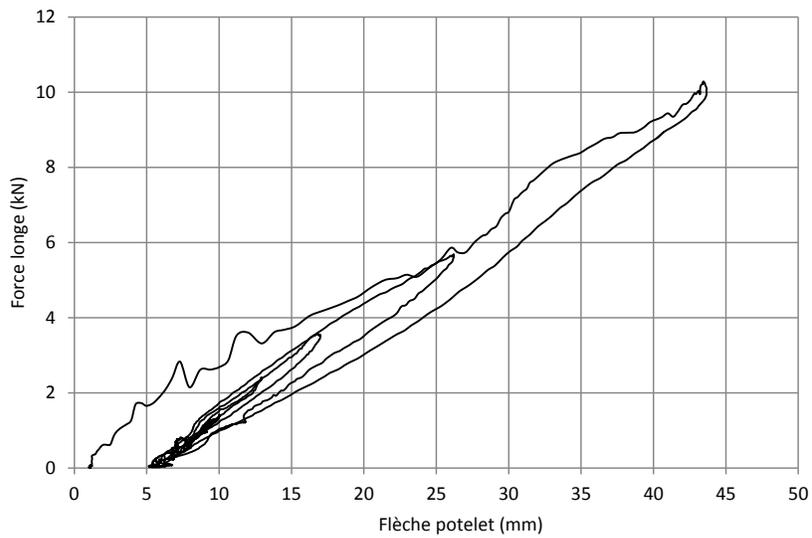
Figure 42 - Essai 4 : force dans le cordon d'assujettissement et déformation du potelet.

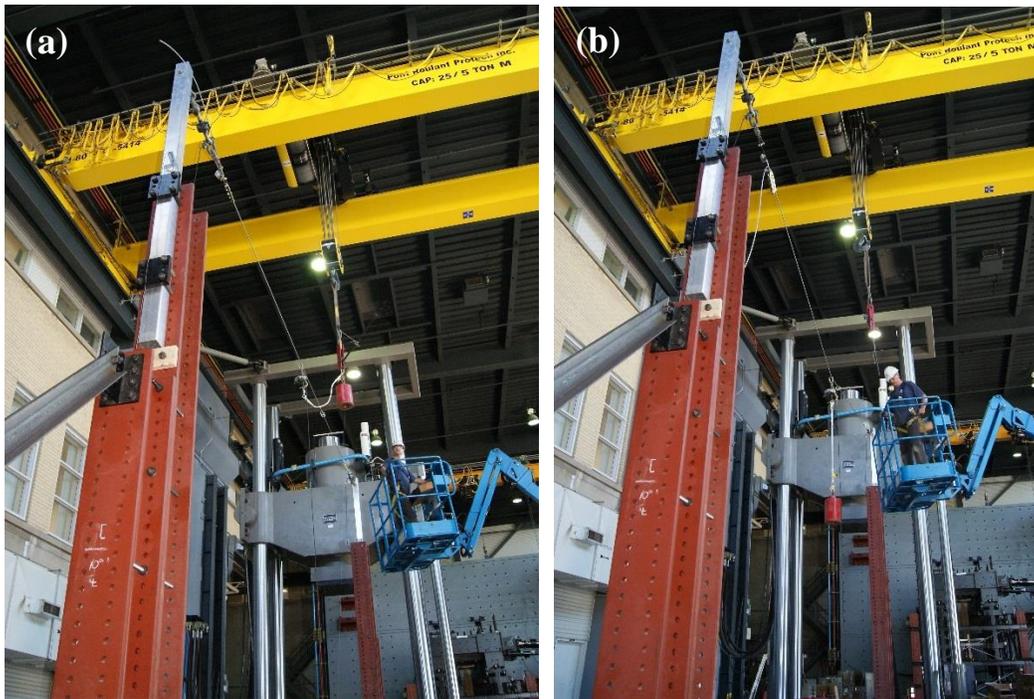
Figure 43 - Tableau 4, essai 5 : avant (a) et après (b) le déclenchement de la chute du torse de bois.

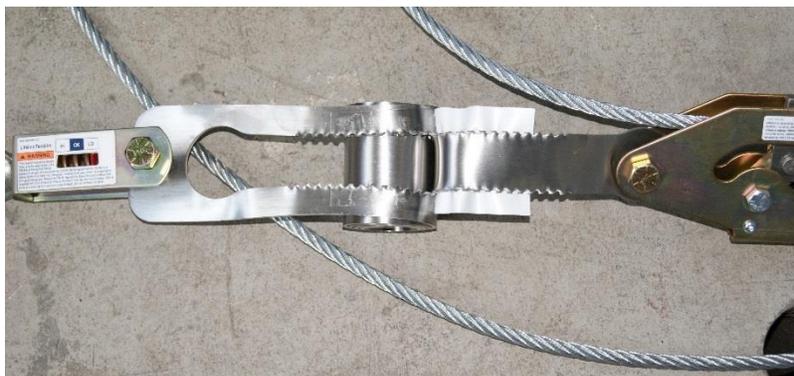
Figure 45 - Déploiement du système Zorbit avec 14 déchirures lors de l'essai 5 du Tableau 4.

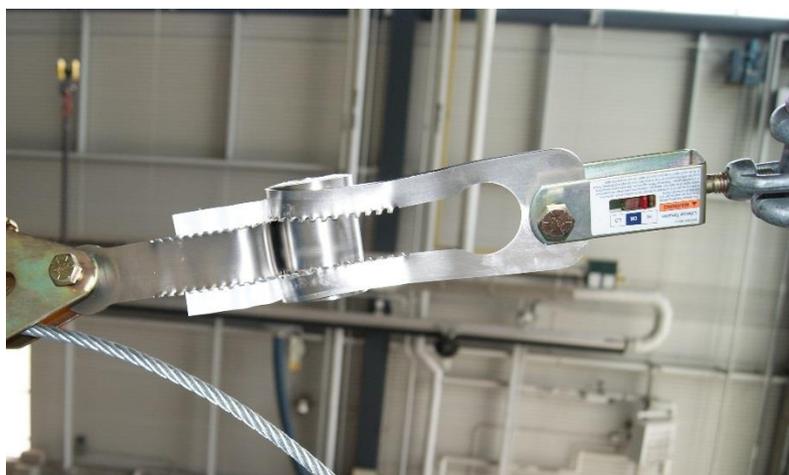
Figure 46 - Déploiement du système Zorbit avec 13 déchirures lors de l'essai 6 du Tableau 4.

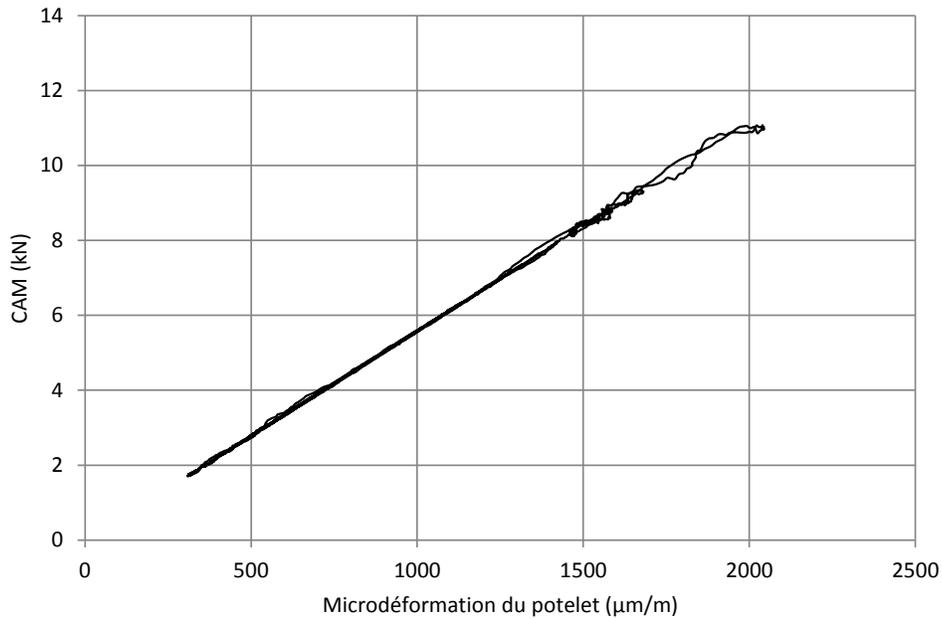
Figure 47 - Essai 1 : tension dans le câble et déformation du potelet.

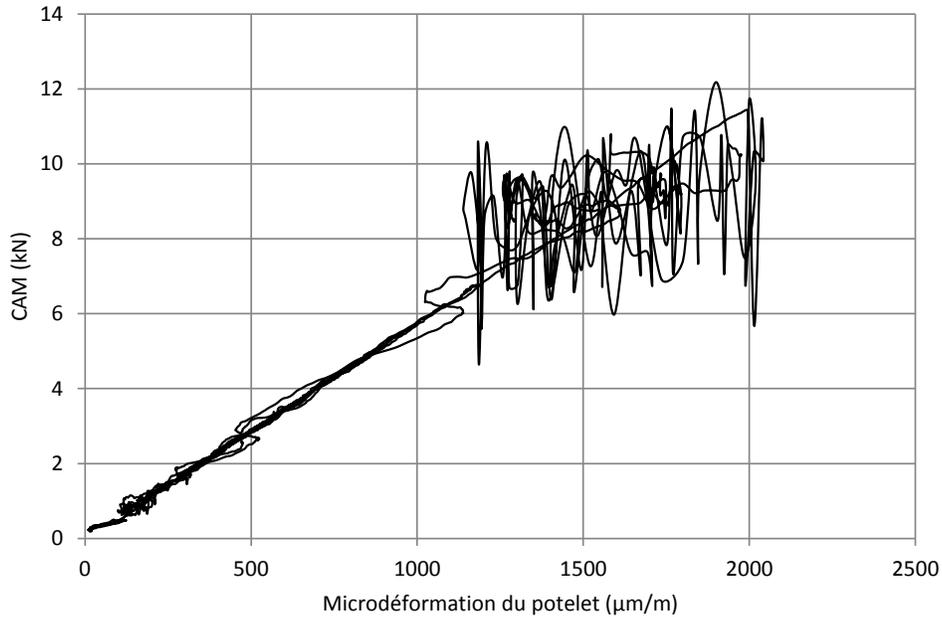
Figure 48 - Essai 5 : tension dans le câble et déformation du potelet.

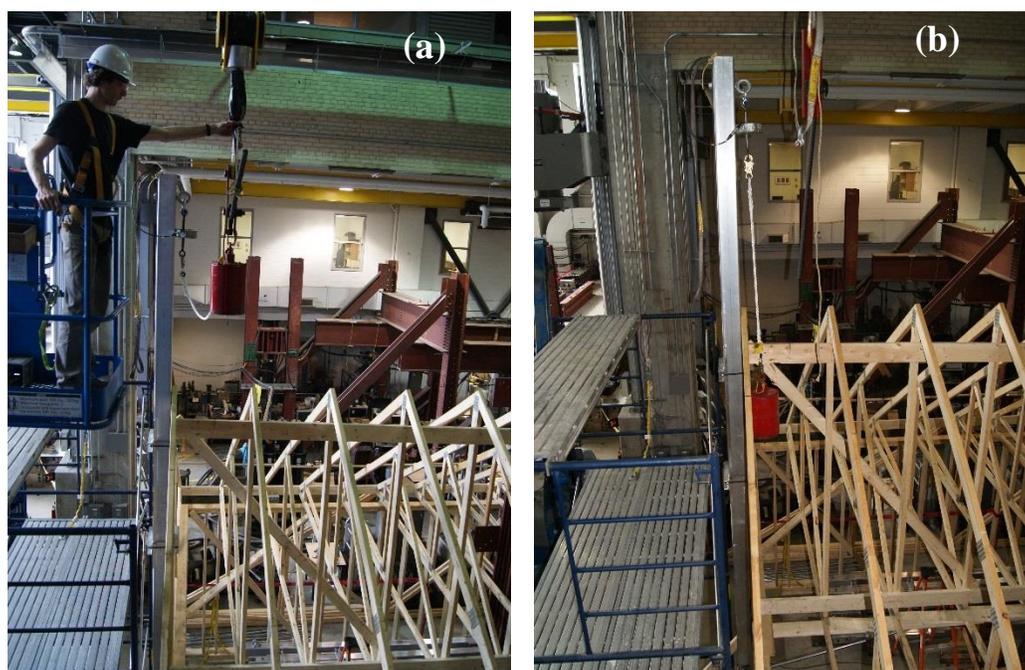
Figure 49 - Tableau 5 - Essai 4 : (a) avant l'essai; (b) après l'essai.

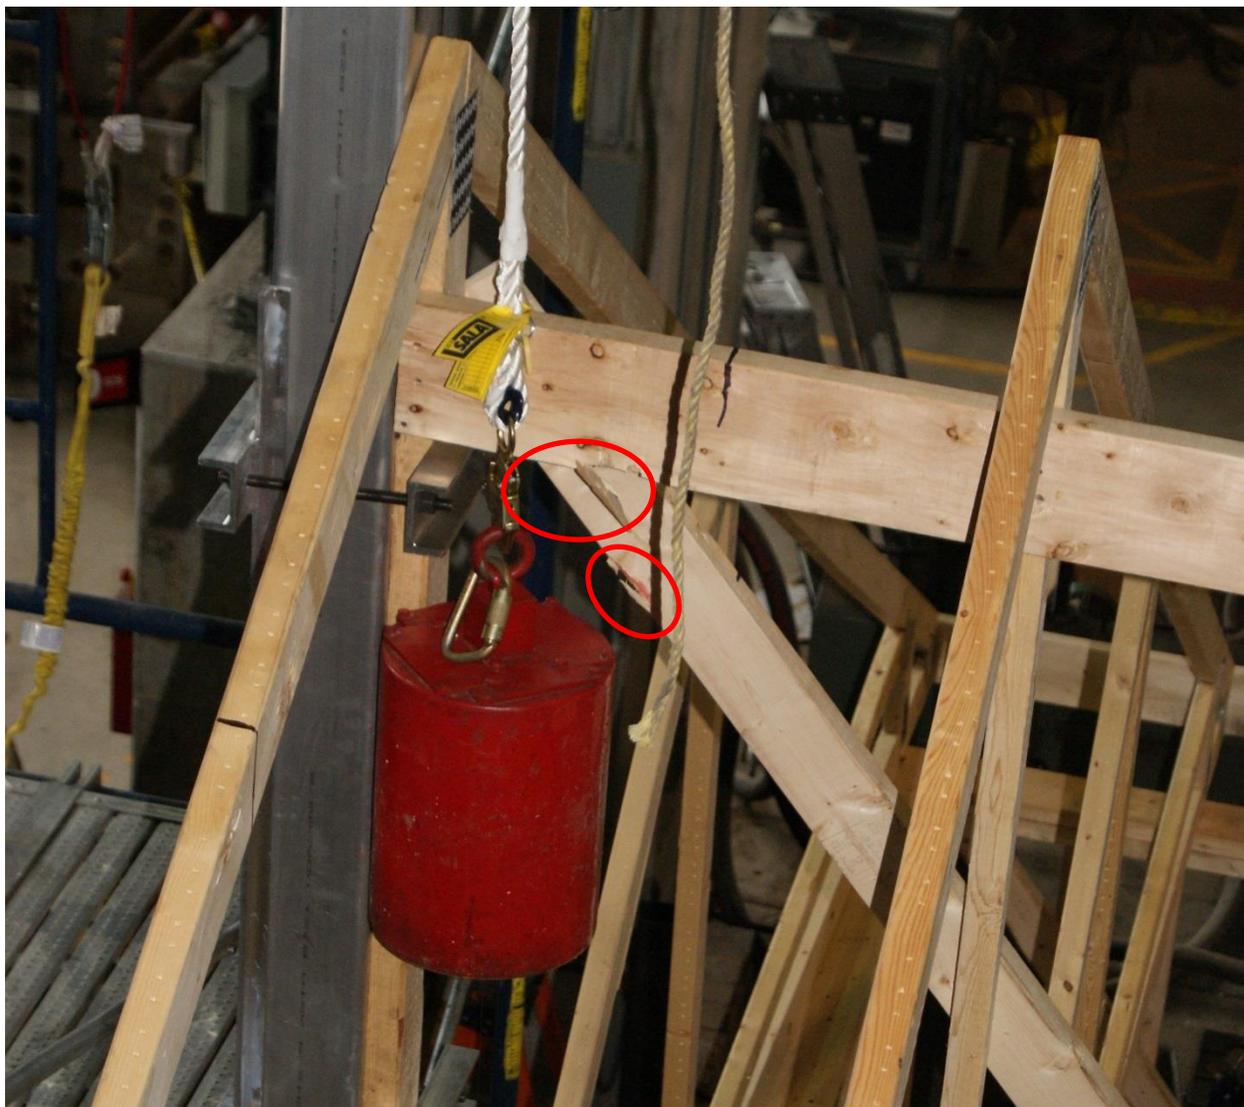
Figure 50 - Légers endommagements à la structure d'accueil à la suite de l'essai 4 du Tableau 5.

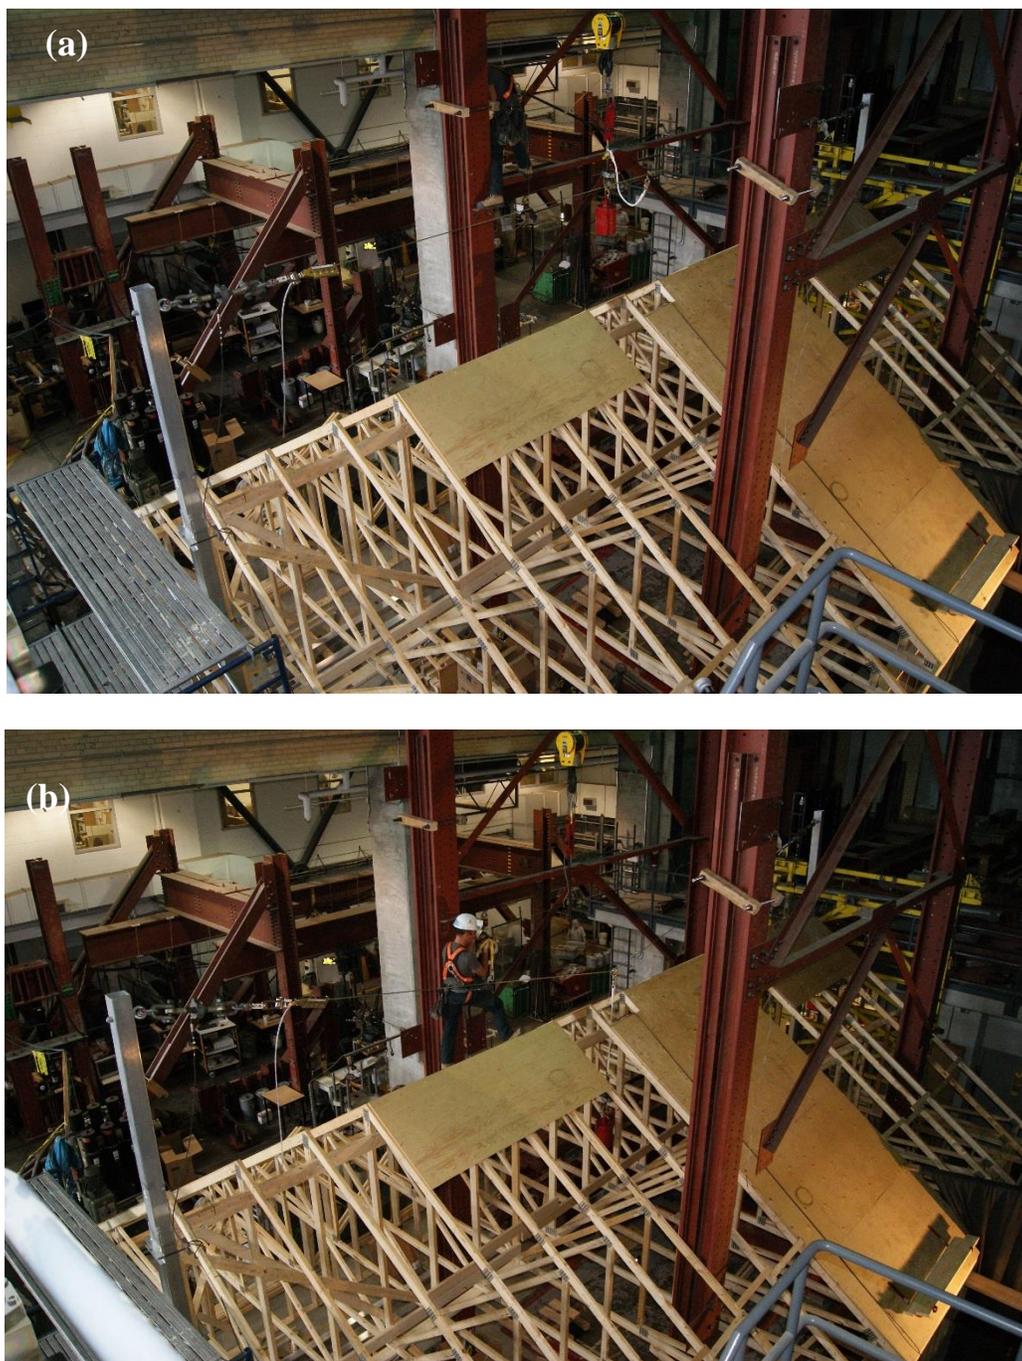
Figure 51 - Essai 5 : avant (a) et après (b) le déclenchement de la chute de la masse d'acier.

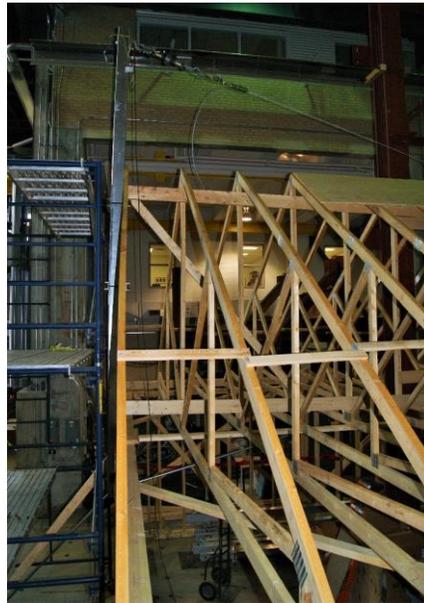
Figure 52 - Rupture de la diagonale et de la lisse supérieure du côté *est*, lors de l'essai 1 du Tableau 6.

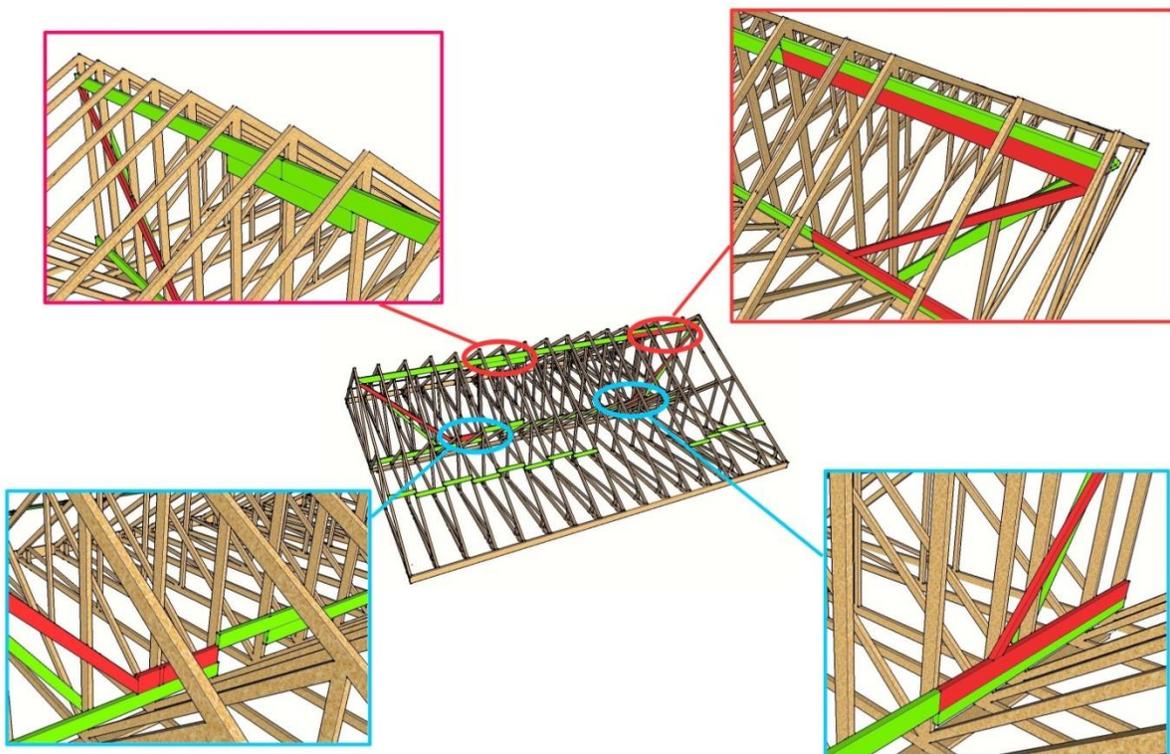
Figure 53 - Madriers supplémentaires (en rouge) ajoutés à la structure après la rupture engendrée par l'essai 1 du Tableau 6.

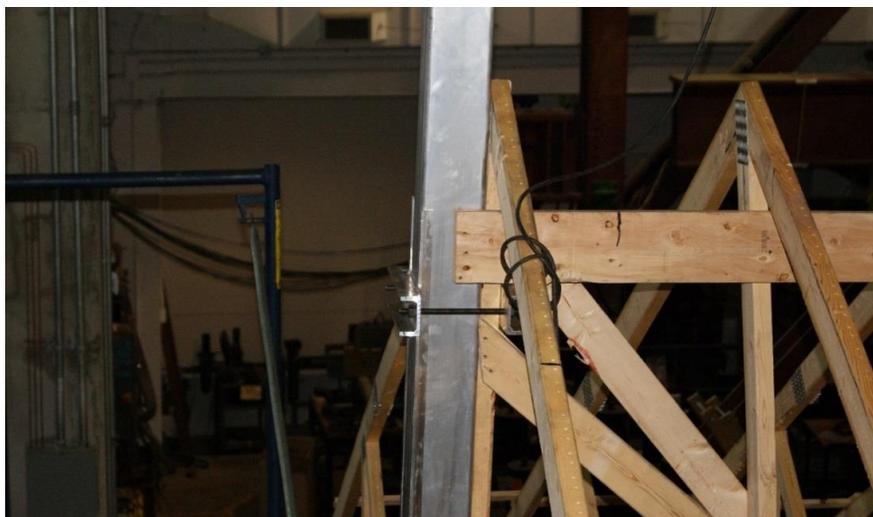
Figure 54 - Rupture au niveau du faîte de toit du côté *est*, lors de l'essai 6 du Tableau 6.

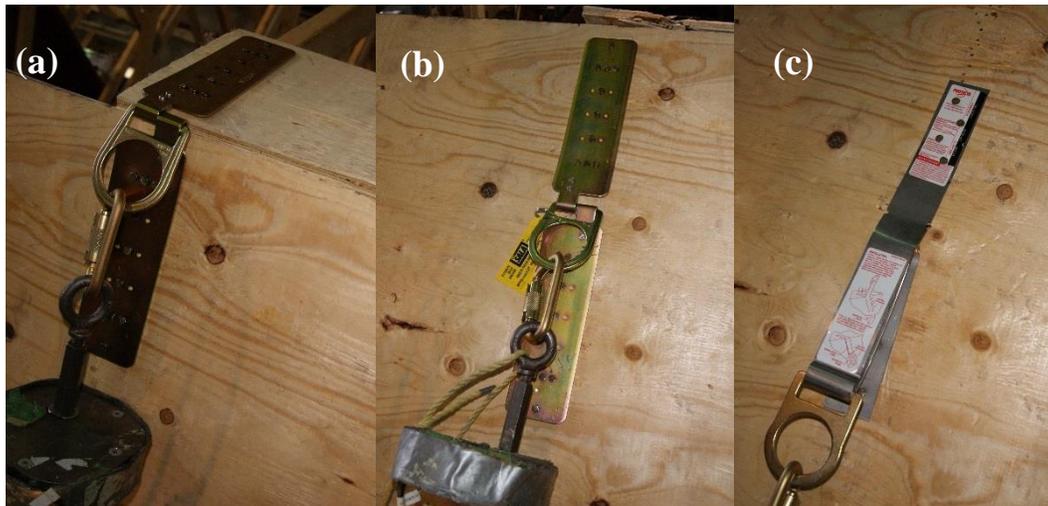
Figure 55 - Configuration des connecteurs d'ancrage pour l'essai 1 : (a) Protecta, (b) BDI et (c) Ridge.

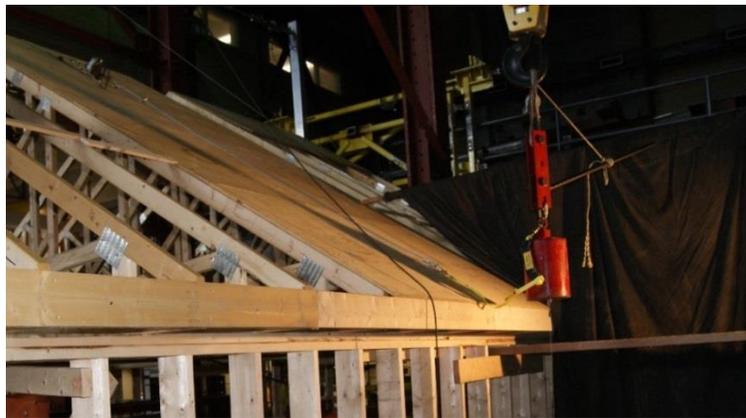
Figure 56 - Essai 2 : connecteur d'ancrage Ridge.
