Évaluation d'un système de corde d'assurance horizontale, de connecteurs d'ancrage et de fermes contreventées comme structure d'accueil lors de la pose de toitures résidentielles

André Lan
Bertrand Galy

RAPPORTS
SCIENTIFIQUES

R-947

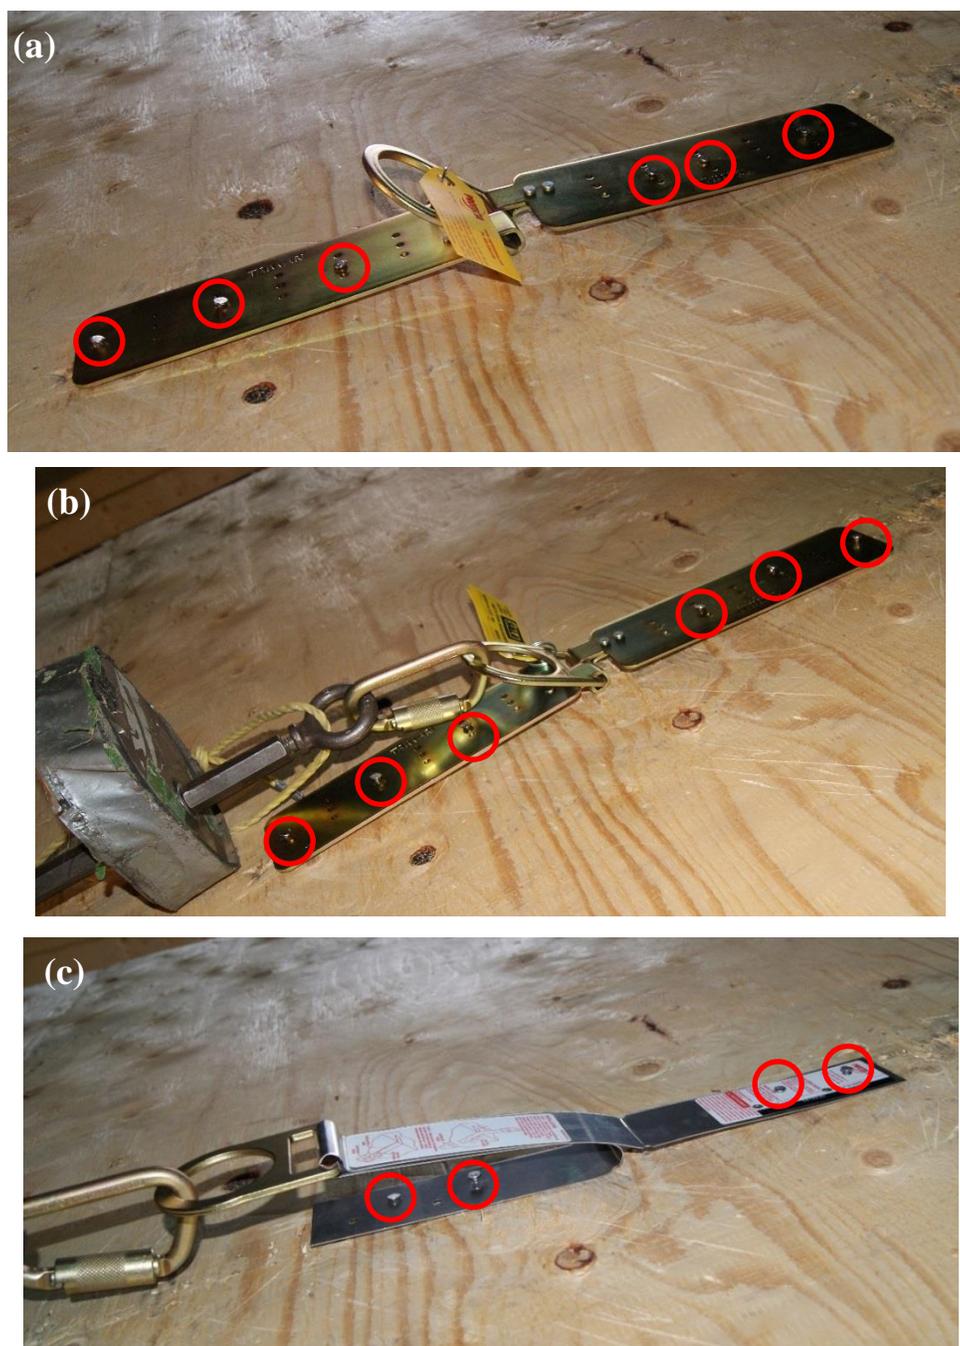
Figure 57 - Clouage des connecteurs d'ancrage lors de l'essai 3 : (a) Protecta; (b) DBI et (c) Ridge.

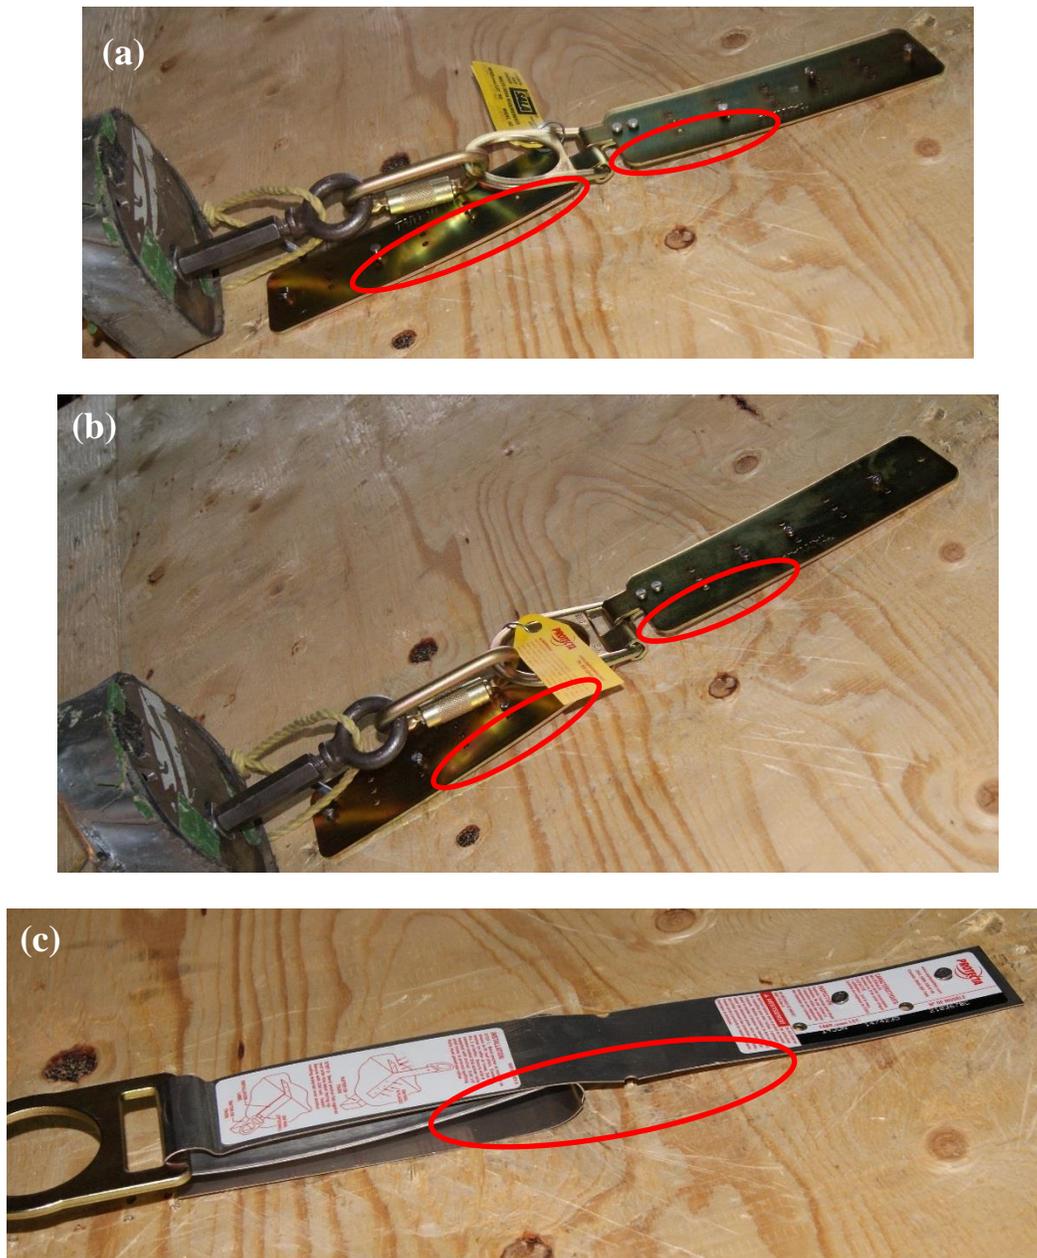
Figure 58 - Soulèvement des connecteurs d'ancrages pour l'essai 3 : (a) DBI; (b) Protecta; (c) Ridge.

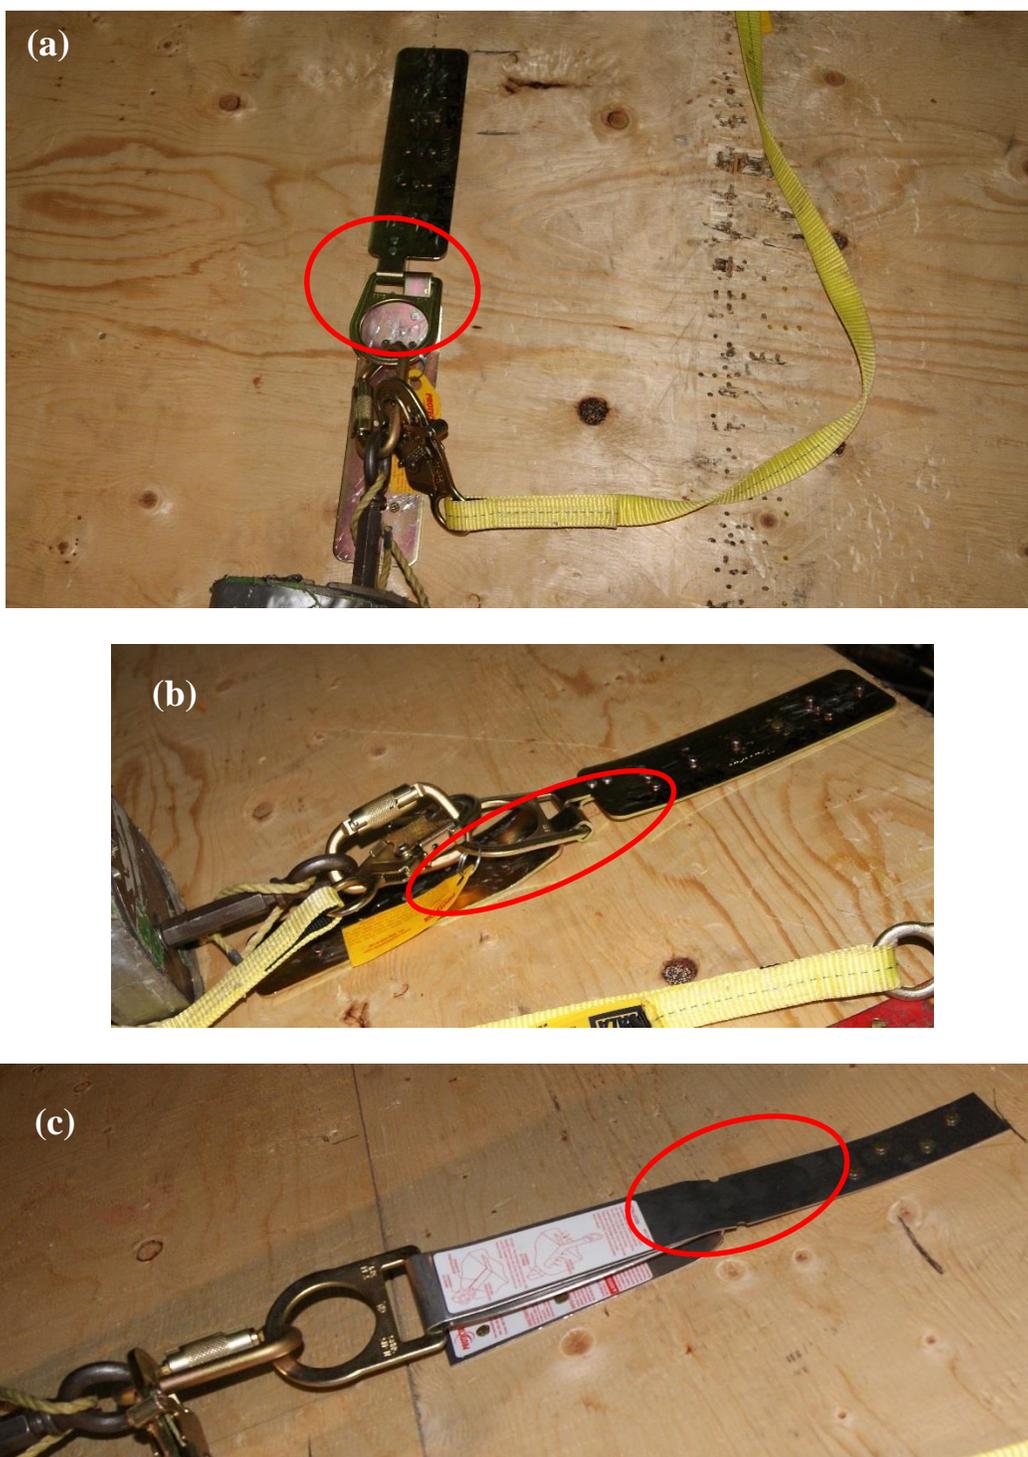
Figure 59 - Soulèvement des connecteurs d'ancrage pour l'essai 4 du: (a) DBI; (b) Protecta; (c) Ridge.

Les essais 7, 8 et 9 ont été réalisés pour vérifier la résistance des connecteurs d'ancrage et de la structure d'accueil en engendrant des forces maximales dans le système d'arrêt de chute afin de simuler la rupture. Pour ce faire, le cordon d'assujettissement avec absorbeur d'énergie a été remplacé par un

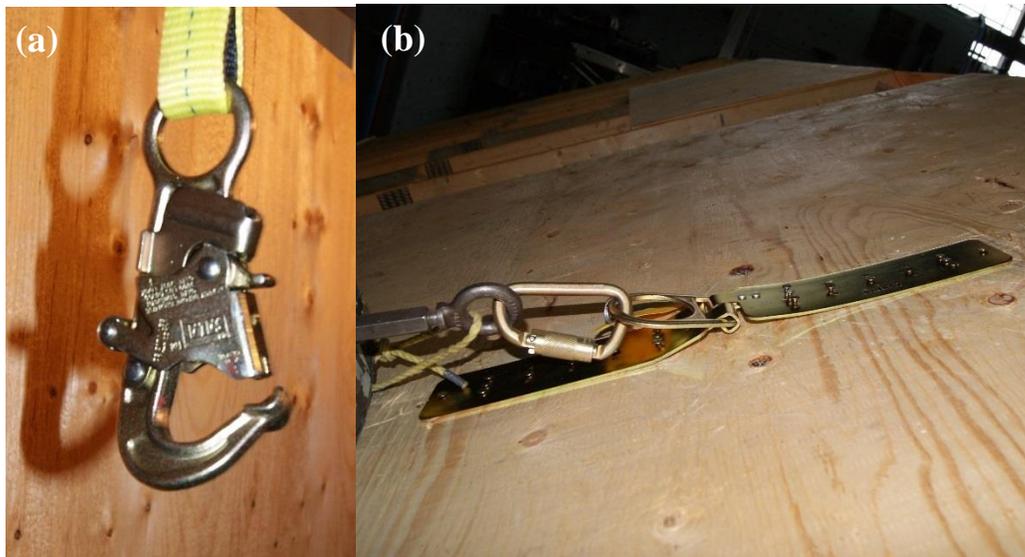
Figure 60 - Essai 7 avec le connecteur d'ancrage Protecta : (a) rupture du crochet à ressort du cordon d'assujettissement; (b) soulèvement et déclouage partiel de la patte supérieure du connecteur d'ancrage.

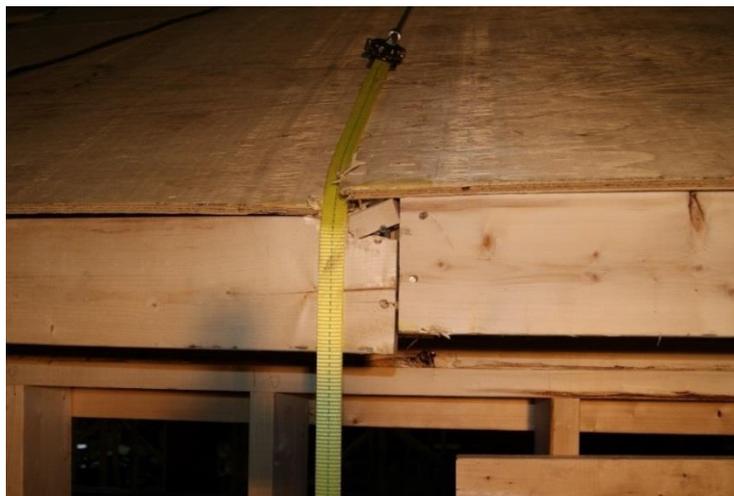
Figure 61 - Rupture de la corniche de toiture lors de l'essai 8 avec le connecteur d'ancrage Protecta.

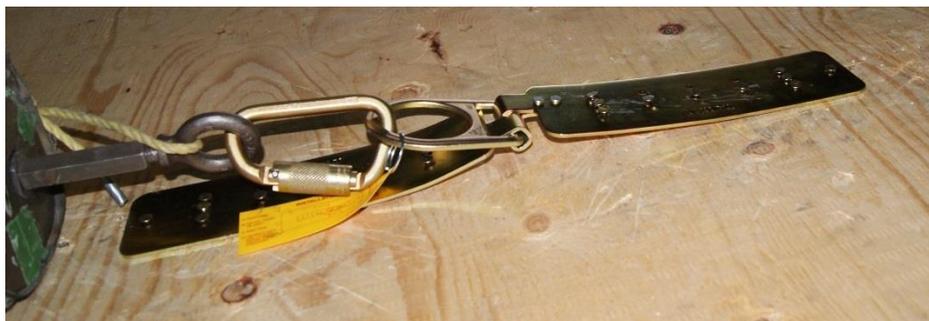
Figure 62 - Essai 8 avec le connecteur d'ancrage Protecta : soulèvement et déclouage partiel de la patte supérieure du connecteur d'ancrage.

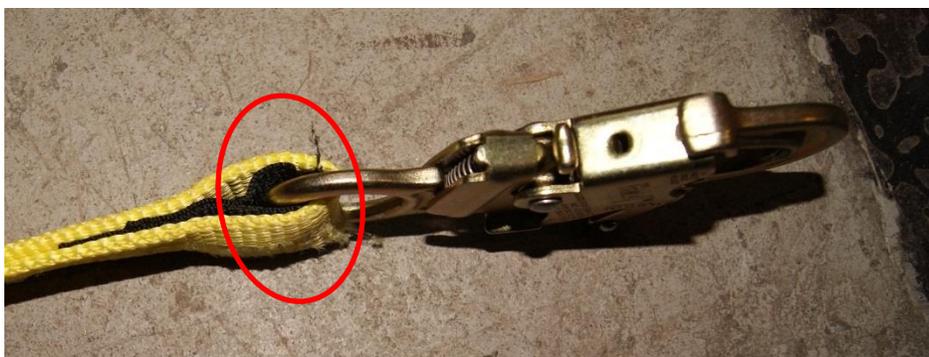
Figure 63 - Essai 8 avec le connecteur d'ancrage Protecta : endommagement partiel de l'attache du crochet à ressort du cordon d'assujettissement à sangle en nylon.

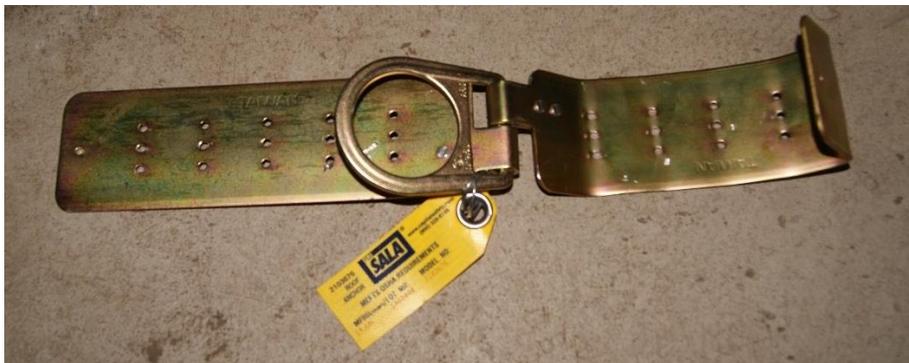
Figure 66 - Essai 7 sur le connecteur d'ancrage DBI : état du connecteur d'ancrage après l'essai.

La rupture de ce connecteur d'ancrage et le degré d'endommagement du contreplaqué et de la ferme de toit sont peut-être dus aux clouages successifs des essais précédents. Dès lors, un madrier 2 po x 6 po a été ajouté pour reproduire les mêmes conditions d'ancrage pour les essais subséquents que ceux utilisés précédemment. Ce madrier a permis en même temps de doubler la ferme de toit en contact avec le contreplaqué [Figure 68].

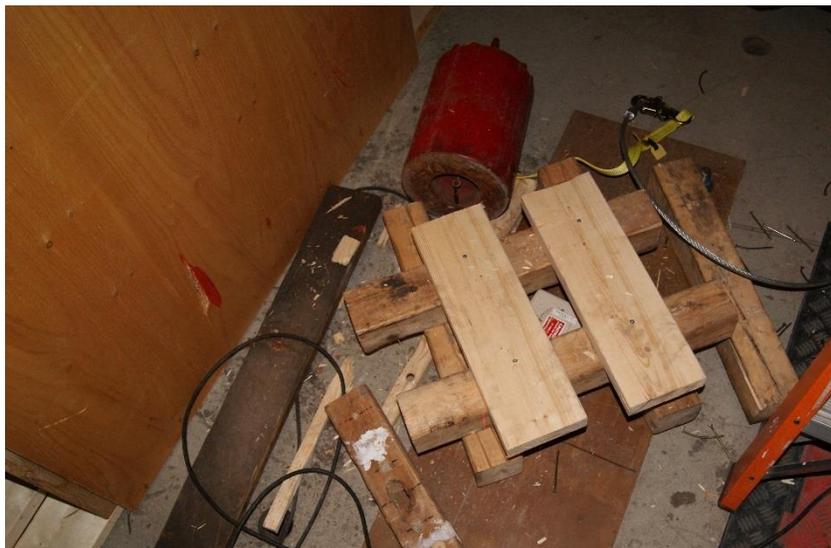
Figure 67 - Essais 7 sur le connecteur d'ancrage DBI : chute au sol de la masse d'acier.

- il y a eu arrachement complet du connecteur d'ancrage DBI et la masse d'essai s'est retrouvée au sol. Après cette rupture d'ancrage, il fut décidé d'ajouter un madrier 2 po x 6 po pour offrir un ancrage neuf aux essais subséquents puisqu'il est fort possible que les essais précédents aient endommagé le contreplaqué de la toiture;
- avec le connecteur d'ancrage Protecta, le crochet à ressort de la sangle d'essais en nylon 1 po s'est rompu, avec un soulèvement de 5 mm au centre du connecteur d'ancrage, la moitié des clous sur la patte supérieure a été partiellement déclouée et la masse d'acier a terminé sa course sur le sol;

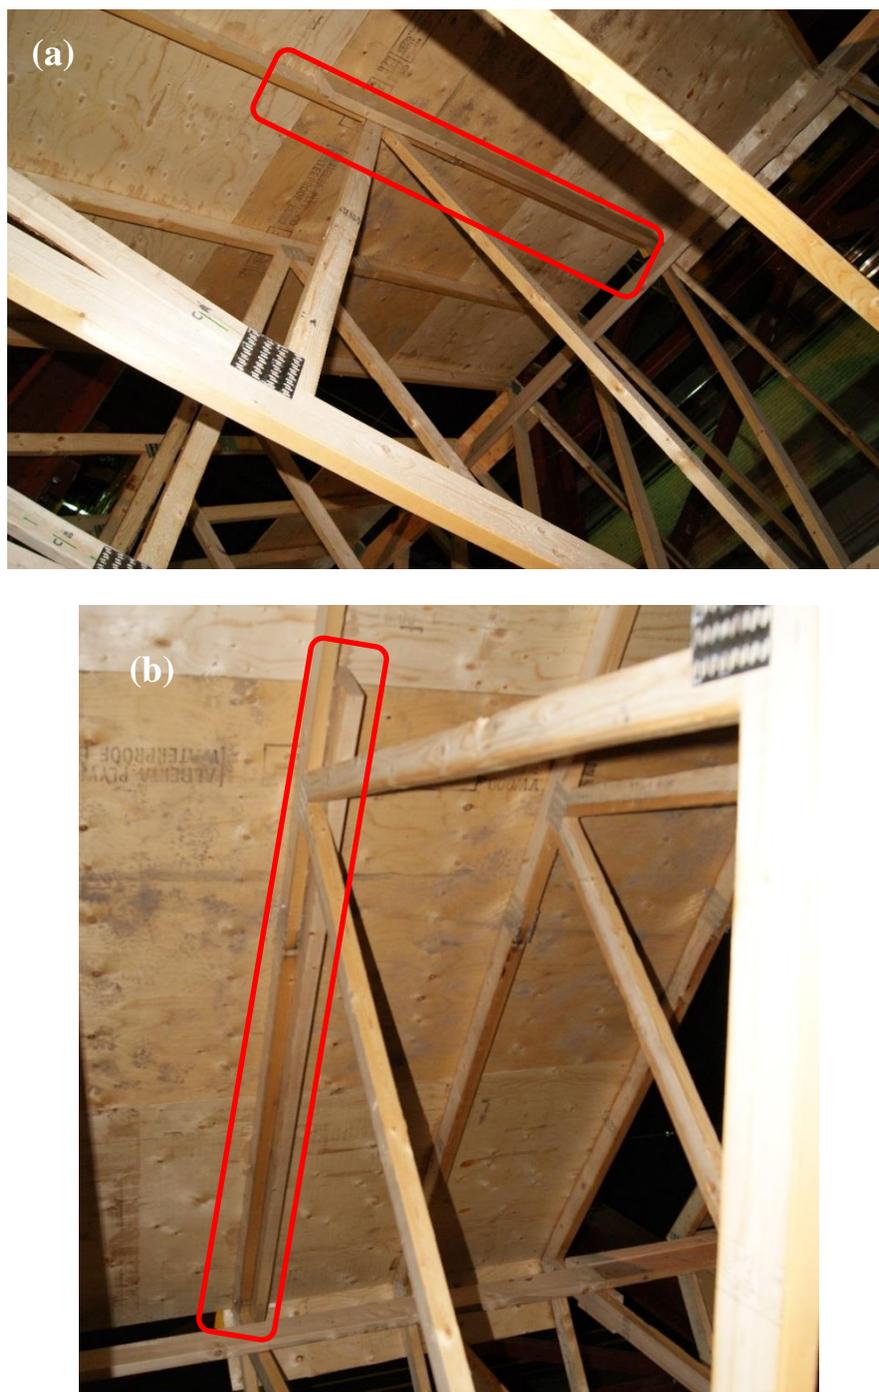
Figure 68 - Ajout du madrier 2 po x 6 po pour doubler la ferme de toit suite à l'arrachement d'un connecteur d'ancrage : vue du côté *est* de la ferme; (b) vue du côté *ouest* de la ferme.

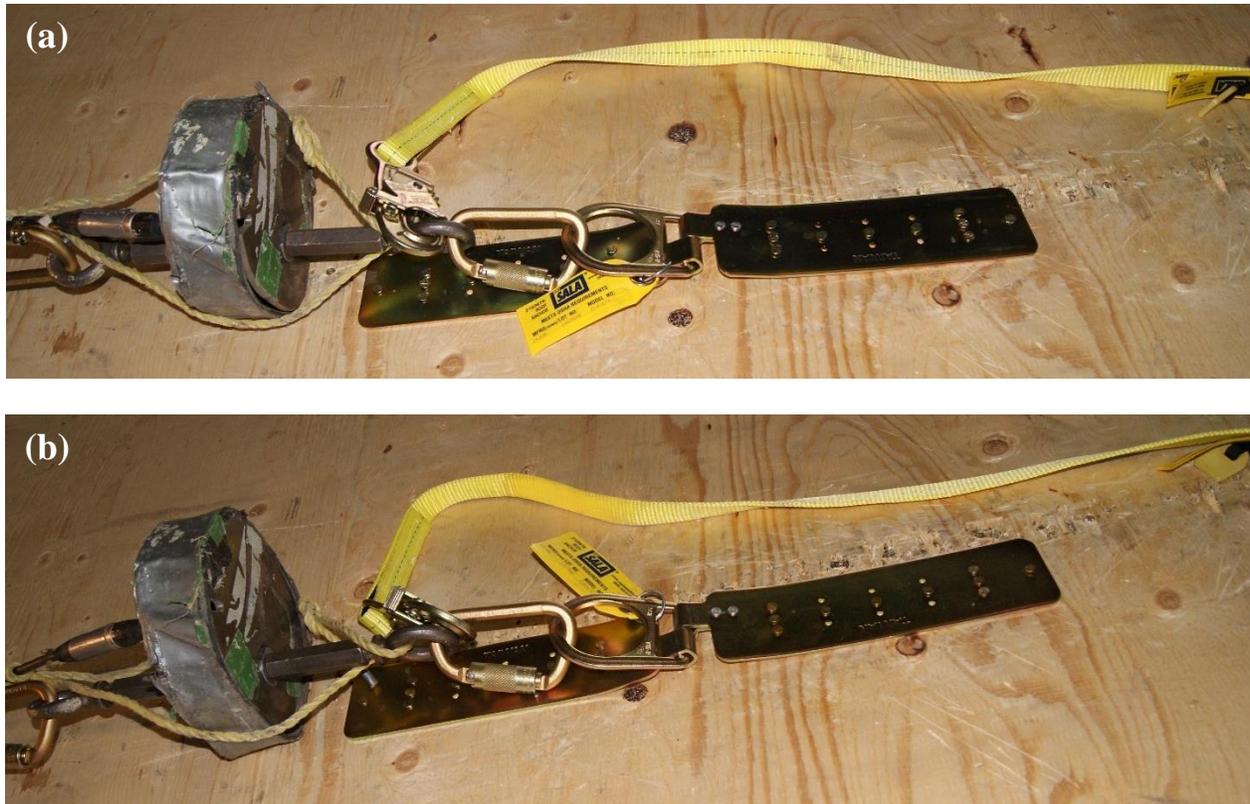
Figure 69 - Connecteur d'ancrage DBI : (a) soulèvement du connecteur d'ancrage et déclouage lors de l'essai 8 du Tableau 7; (b) soulèvement du connecteur d'ancrage et déclouage lors de l'essai 9.

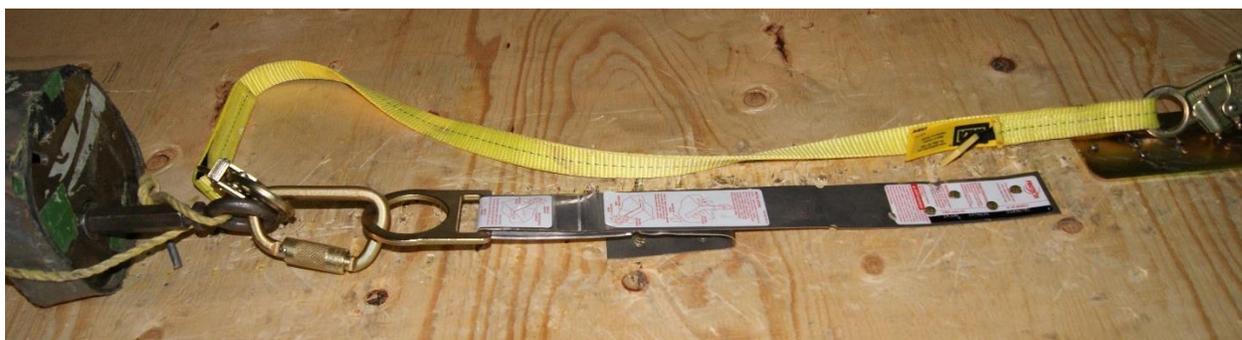
Figure 70 - Essai 7 sur le connecteur d'ancrage Ridge : état du connecteur d'ancrage après l'essai.

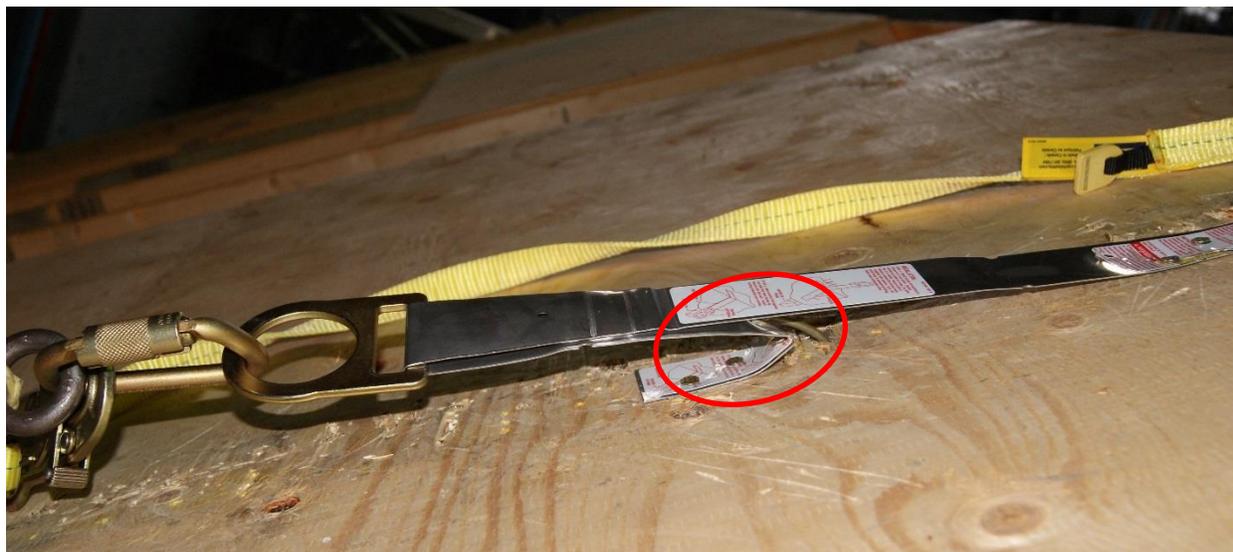
Figure 71 - Essai 8 sur le connecteur d'ancrage Ridge : état du connecteur d'ancrage après l'essai.

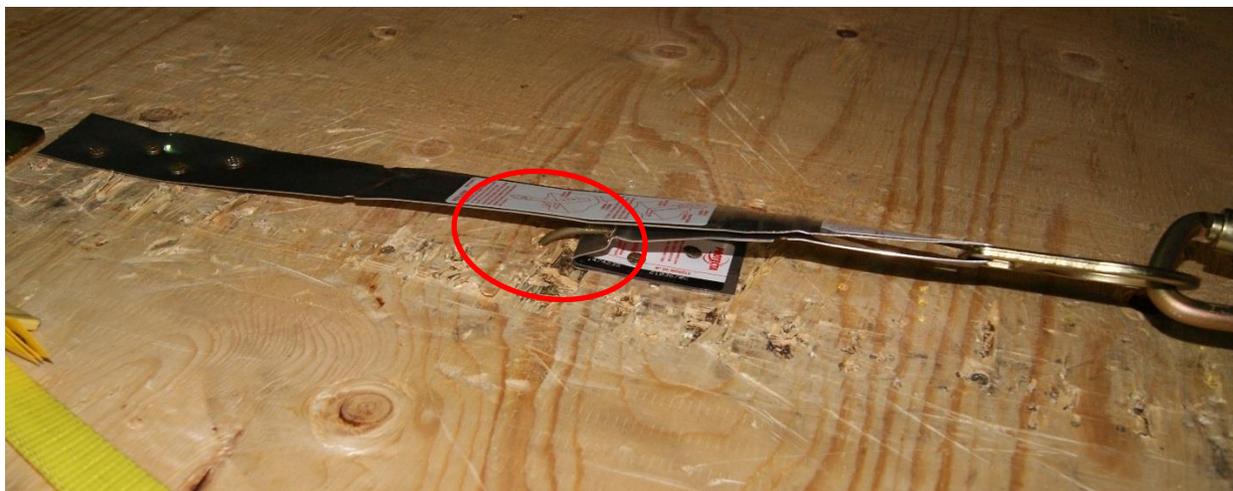
Figure 72 - Essai 9 sur le connecteur d'ancrage Ridge : état du connecteur d'ancrage après l'essai.

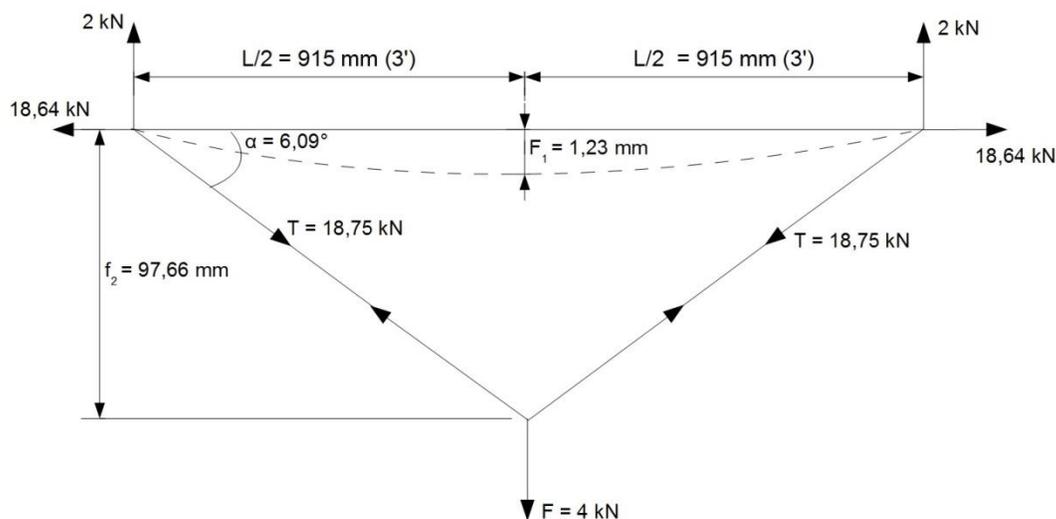
Figure A.1 - Forces agissant sur les ancrages.

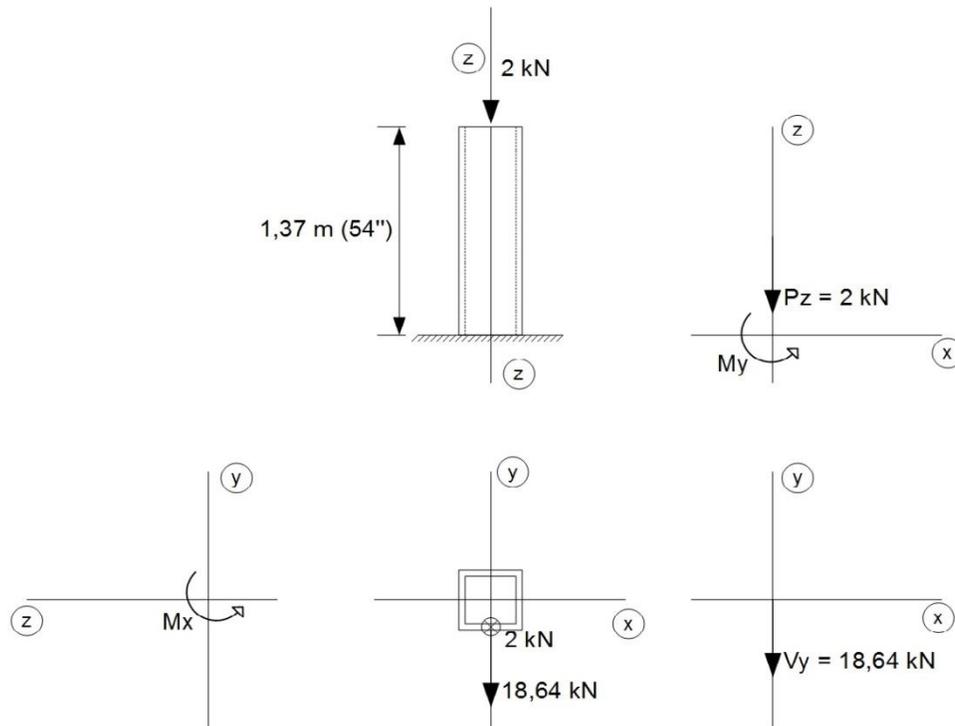
Figure A.2 - Sollicitations de membrures.
