**L'aménagement du poste
de chargement de la benne
sur un camion à ordures
de type chargement arrière
avec ou sans mécanisme
de vidange de containers**

**ÉTUDES ET
RECHERCHES**

RF-129

FICHE TECHNIQUE

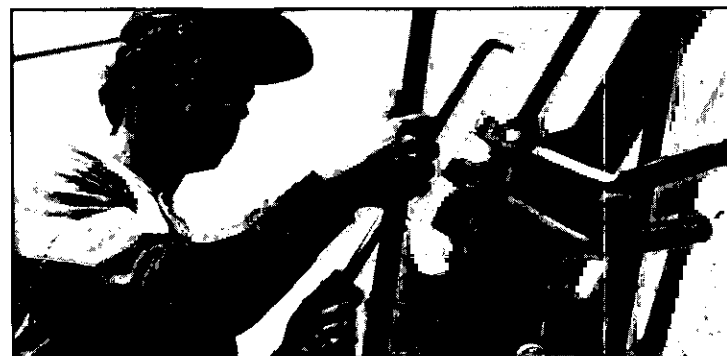
dimensions peuvent être modifiées pour tenir compte des contraintes dues aux collectes de containers. Le lecteur pourra se rendre compte des modifications apportées en comparant les plans 1 et 2. Les dimensions du nouveau marchepied sont décrites au plan 2. Des modifications au bras de levier des containers ont été faites dans le but d'apporter les changements voulus au marchepied (Voir photos).
