Entraîné dans un tour

Un travailleur d'une quarantaine d'années meurt coincé et écrasé dans un tour conventionnel à métal.

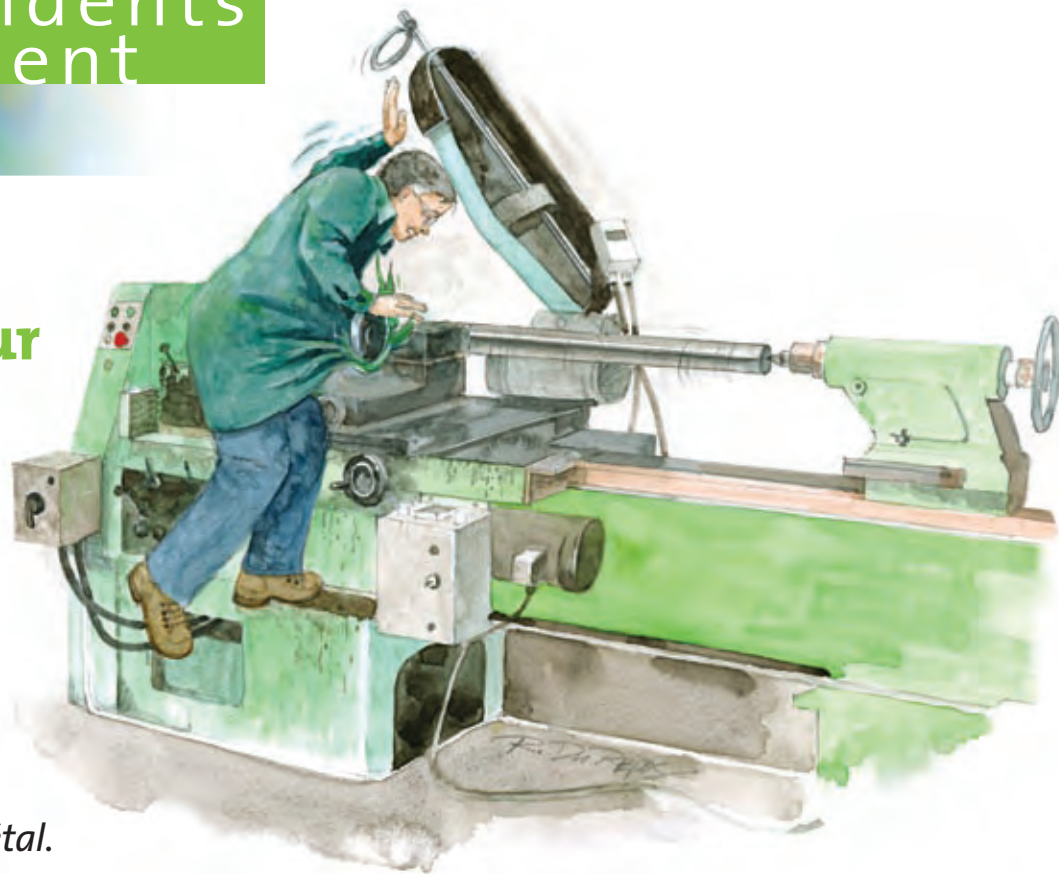
le travailleur au poste de travail mesure 1 m 65. Pour atteindre la poignée de la ponceuse, il grimpe sur le rebord du tour en marche. Malheureusement, il porte un sarrau qui s'accroche aux mors accessibles du mandrin en rotation. Il est entraîné dans le tour. Les travailleurs à proximité entendent un bruit inhabituel. Ils constatent que leur collègue est coincé dans le tour et appellent le 911 à 10h49. Il est trop tard... En cette matinée d'une journée commencée comme toutes les autres, la vie dans l'usine a basculé...

La zone dangereuse, constituée des mors du mandrin en rotation, est accessible. Les tours à métaux doivent être équipés de dispositifs de protection conçus en fonction des tâches à exécuter. Par exemple, dans le cas présent, le mandrin aurait pu être équipé d'un protecteur à interverrouillage.

La conception non ergonomique de la ponceuse a incité le travailleur à s'approcher du mandrin en rotation. Pour procéder au ponçage, le travailleur a dû s'étirer et se placer dans une position inconfortable pour atteindre la poignée de la ponceuse. Il s'est donc installé sur le rebord du tour en marche. Cette pratique pour le moins périlleuse était connue et pourtant rien n'a été entrepris pour corriger la situation... Chaque poste de travail doit être adapté pour que les tâches soient exécutées en toute sécurité, quelle que soit la taille du travailleur.

rotation pendant l'usinage. Une démarche d'appréciation des risques doit être entreprise pour déterminer ces situations dangereuses et pour trouver des solutions afin de rendre impossible l'accès à ces zones. Les dispositifs de protection doivent être inspectés et entretenus pour garantir la sécurité du travailleur.

Enfin, chaque travailleur appelé à travailler sur un tour à métal doit être informé des règles de sécurité à suivre et recevoir une formation appropriée. **PT**
