*Un cariste qui ne porte pas de ceinture de sécurité est éjecté de son siège.*

### QUE S'EST-IL PASSÉ ?

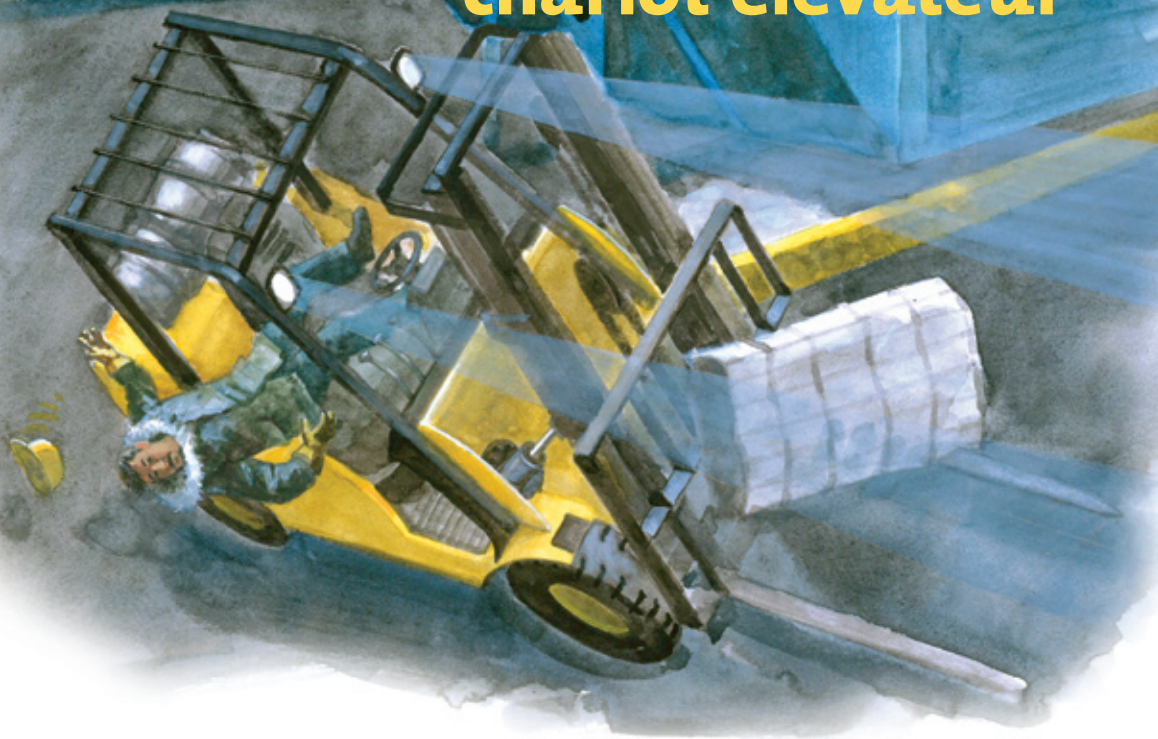
cour, à une vitesse moyenne de 14 km/h. Soudain, le pneu avant gauche du chariot élévateur entre en contact avec une plaque de glace située devant le muret de rétention, derrière le conteneur à déchets. Cette plaque sert en quelque sorte de rampe d'accès au chariot et permet à la roue avant gauche du chariot de monter sur le muret. Le chariot se renverse sur le côté droit et le travailleur, qui ne porte pas de ceinture de sécurité, est éjecté de son siège. Le toit du chariot lui sectionne le cou...

La vitesse de déplacement du chariot, jumelée à la présence de glace devant le muret, ont permis au chariot de monter sur le muret, provoquant son renversement. Le travailleur ne respectait pas la limite de vitesse fixée à 5 km/h. Un plan détaillé de la circulation des chariots élévateurs dans la cour extérieure, y compris une détermination des risques, doit être établi. L'employeur doit également élaborer et appliquer un plan de supervision lié à la conduite sécuritaire des chariots élévateurs.

Le danger de renversement lors de la conduite d'un chariot est connu. Il est d'ailleurs mentionné au Règlement sur la santé et la sécurité du travail que le chariot élévateur doit être muni d'un dispositif de retenue afin d'éviter que le cariste ne soit écrasé par sa structure en cas de renversement. La ceinture de sécurité est le moyen le plus souvent utilisé sur les chariots élévateurs. Évidemment, pour être efficace, ce dispositif doit être maintenu en bon état et être utilisé.
