**Essai sur le terrain  
du *Mini Pipe Strain Meter* du JNIOSH  
comme système d'alerte de sécurité  
lors des travaux en tranchée**

RAPPORTS  
SCIENTIFIQUES

R-1124-fr

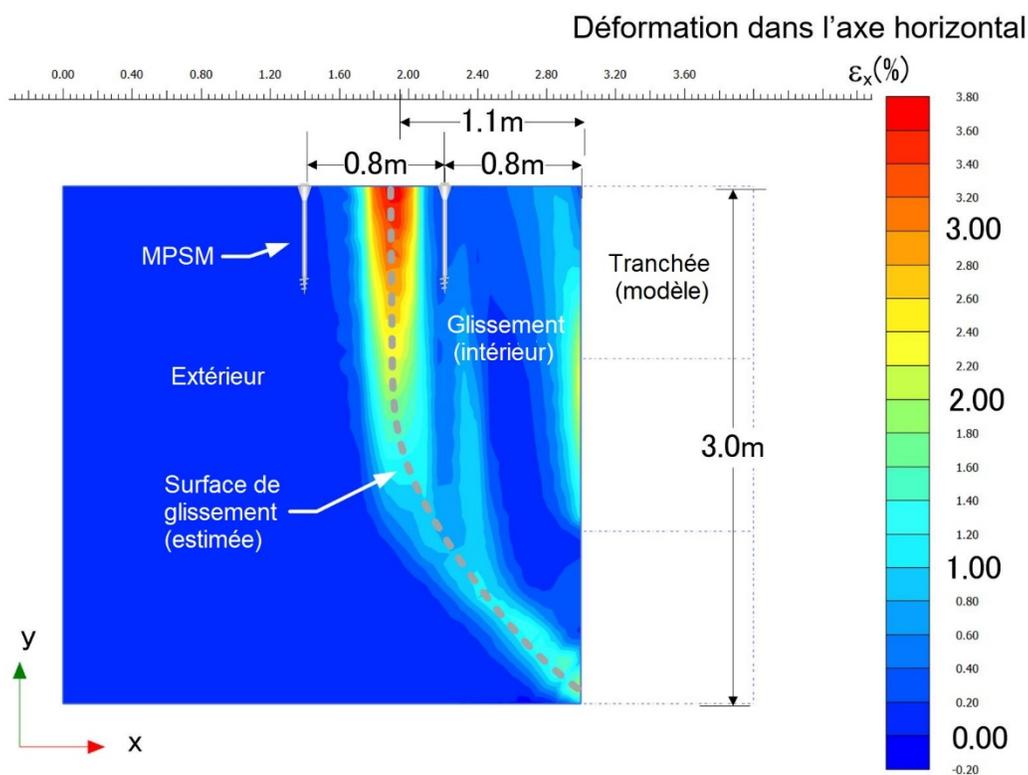
La figure 1 présente une vue schématique de la distribution d'une déformation dans l'axe horizontal ( $\epsilon_x$ ) près de l'épaule d'un remblai. Dans cet exemple, tiré de l'analyse du modèle d'éléments finis (MEF), une forte augmentation de  $\epsilon_x$  est survenue près de la surface de glissement, et son incrément a convergé avec une augmentation de la distance de la surface de glissement. Cependant, il semble qu'une petite déformation dans la sous-surface peu profonde ait également été mobilisée, et qu'elle corresponde au développement de la surface de glissement.

Figure 1. Distribution d'une déformation dans l'axe horizontal, telle que calculée à partir de l'analyse du modèle d'éléments finis.

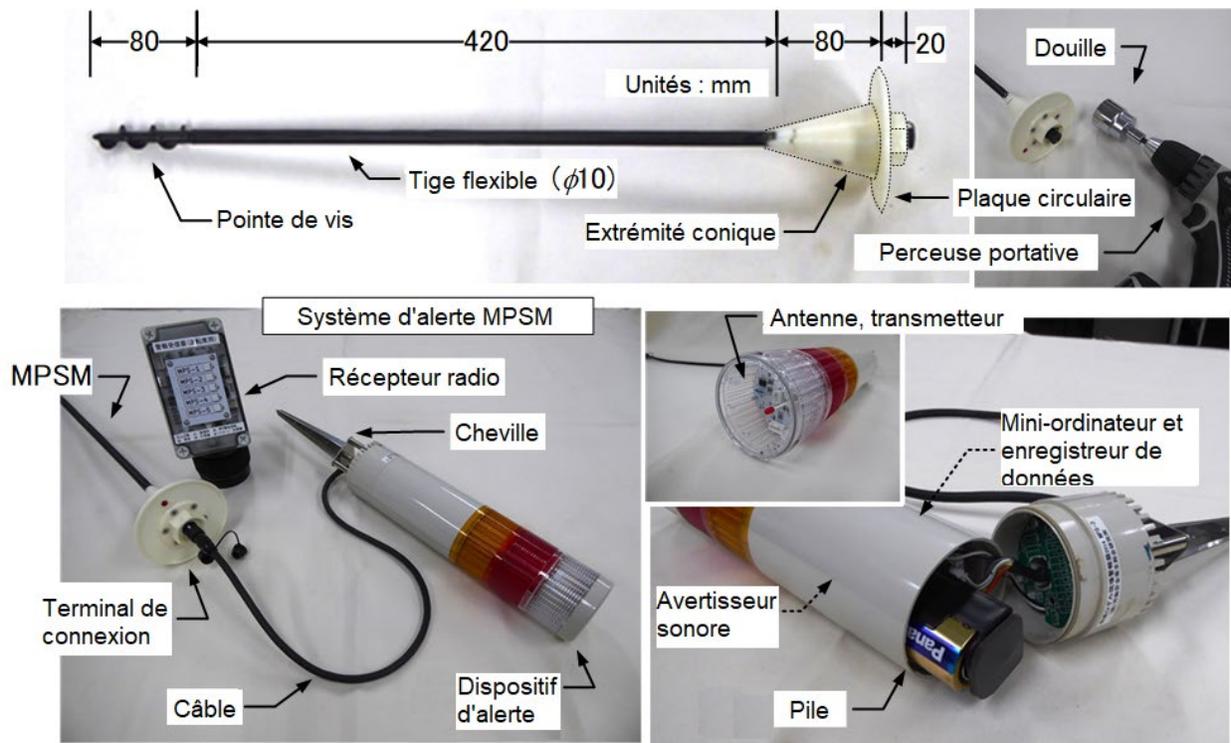
Le MPSM (Tamate et Hori, 2017; Tamate et Hori, 2018b) est constitué d'une tige compacte et flexible de 10 mm de diamètre, de 0,60 m de long et d'un poids d'environ 350 g (3,6 N) (figure 2). Une pointe de vis de 80 mm de long montée en bout de tige permet au MPSM de pénétrer dans le sol sans forage préalable. Une extrémité conique de 100 mm de long permet d'exercer une compression latérale sur le sol environnant de manière à ce que le MPSM réagisse au mouvement de la pente par déformation en flexion. Le MPSM peut être installé rapidement au moyen d'une perceuse portable à piles (figure 3) ou d'une clé à rochet manuelle. Le système d'alerte MPSM émet un signal sonore pour avvertir les travailleurs qu'un glissement ou un effondrement est imminent. Une pile D confère au MPSM une autonomie de 20 jours (figure 2).

Figure 2. Éléments constituant du *Mini Pipe Strain Meter* (MPSM).

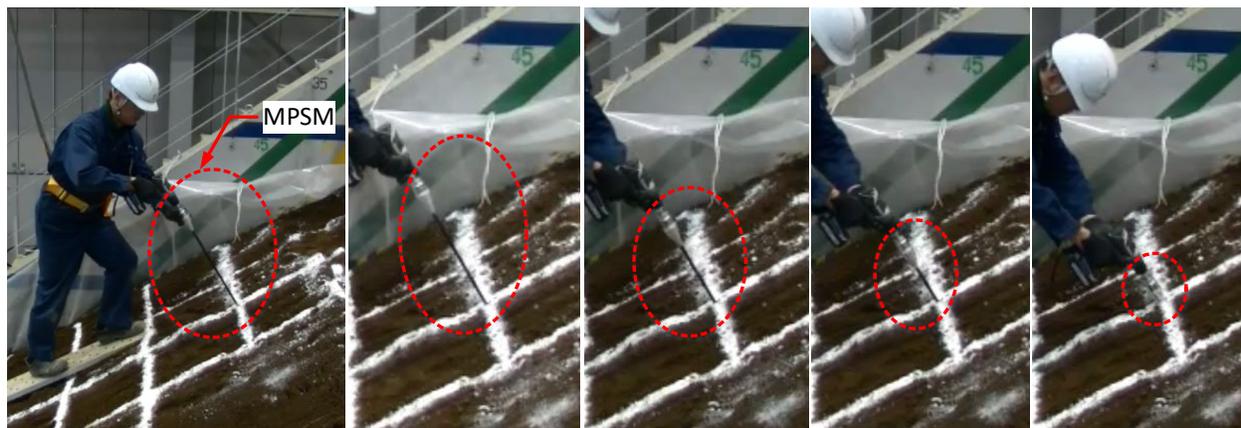
**Figure 3. Installation du MPSM à l'aide d'une perceuse portative en moins de 10 secondes.**

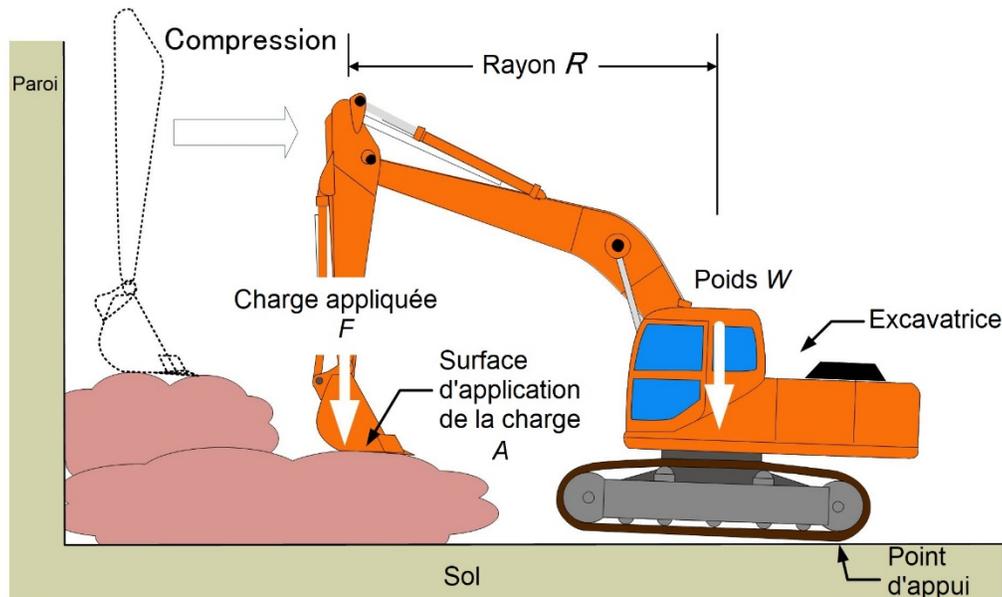
Aux fins de préparation du modèle de pente, une couche de glaise de Kanto de 0,3 m a été étalée sur une surface d'essai en laboratoire (figure 4). Des compressions statiques ont ensuite été effectuées à l'aide d'une excavatrice. Un godet de finition de pente a été utilisé pour appliquer une pression uniforme sur le sol déposé. Un rayon ( $R$ ) entre le godet et le centre de rotation de la structure supérieure de l'excavatrice a été maintenu à environ 3,5 m afin qu'une valeur de charge ( $F$ ) constante soit appliquée sur la surface d'application de la charge ( $A$ ).

**Figure 4. Compression statique du matériau de sol à l'aide d'une excavatrice pour la préparation du modèle de pente.**

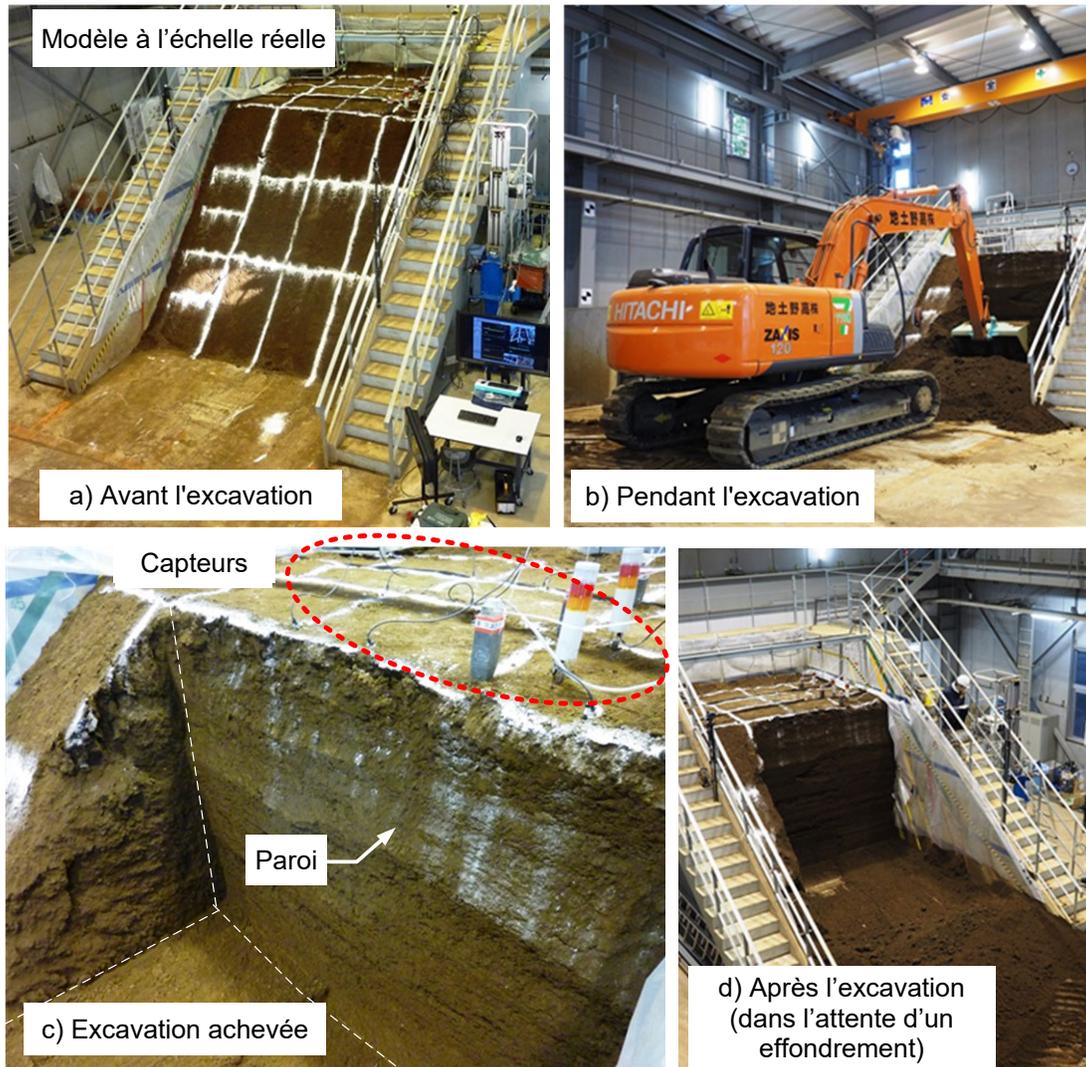
Figure 5. Progression de l'excavation, qui a fini par rendre la pente instable.

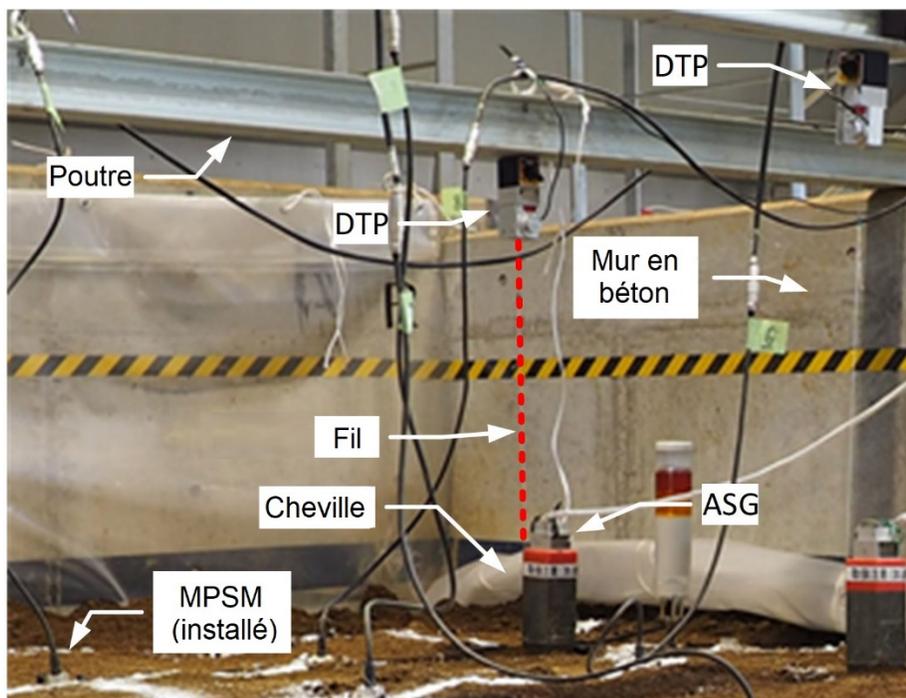
**Figure 6. Installation de DTP pour mesurer le tassement de la surface près de l'épaulement.**

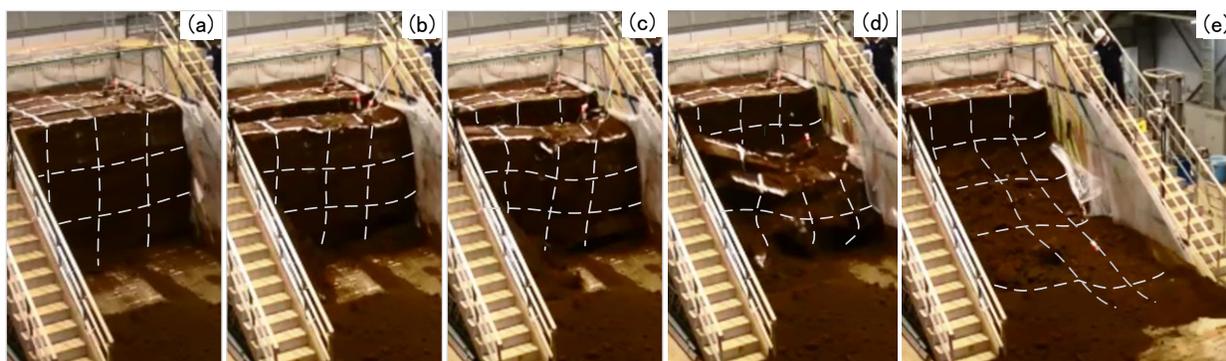
La figure 8 montre le processus d’effondrement de la paroi excavée en cinq photos prises en cinq secondes environ. Des fissures apparaissent en surface au sommet du remblai dans la figure 8(a). La position du bloc effondré est aussi indiquée dans la figure 7b. La figure 8(b) et (c) montre qu’une masse de sol s’est affaissée. Cette masse s’est fractionnée en deux plus petites parties (figure 8(d)). La masse effondrée s’est ensuite étalée sur le sol (figure 8(e)). Comme la pente restante du côté gauche soutenait toujours la paroi de la tranchée, l’épaulement ne s’est pas déplacé parallèlement au début de l’effondrement. Cependant, la paroi de la tranchée s’est finalement entièrement effondrée.

**Figure 8. Processus d’effondrement de la paroi excavée en cinq secondes.**

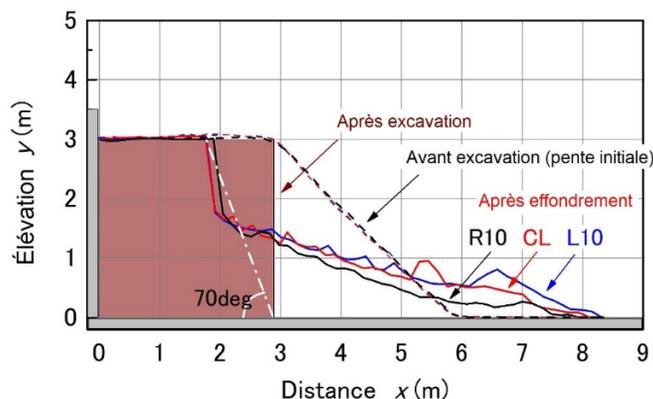
Il était impossible de détecter une augmentation du risque avant effondrement par simple observation visuelle de la paroi de la tranchée. Une telle situation est dangereuse, car les personnes qui travaillent dans les tranchées n’ont pas conscience de la menace croissante indiquée par l’élargissement des fissures (Tamate et Hori, 2018a). La figure 9 montre la forme de la tranchée après effondrement. Étant donné que les trois courbes R10, CL et L10 (voir leur emplacement dans la figure 7) sont presque identiques, l’effondrement enregistré en laboratoire est comparable aux conditions de déformation plane. Une paroi verticale est apparue à une hauteur comprise entre 1,6 et 3,0 m. Le sol effondré s’est étalé sur une distance d’environ 5 m.

**Figure 9. Profil de la pente avant et après excavation, et après effondrement.**

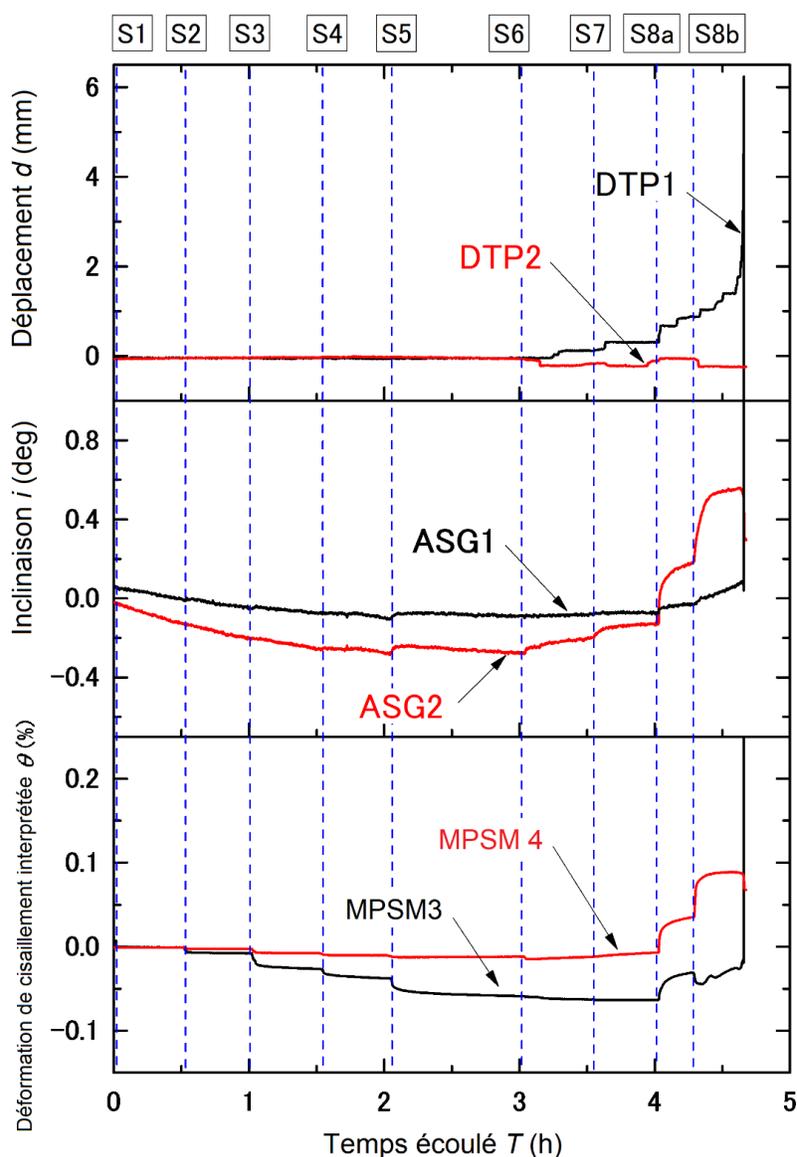
La figure 10 montre la réaction des trois types de capteurs – DTP, ASG et MPSM – du début de l'excavation jusqu'à l'effondrement. Le temps écoulé  $T$  est indiqué sur l'axe horizontal inférieur. Les étapes d'excavation sont étiquetées S1 à S8b sur l'axe horizontal supérieur. Des intervalles de quinze minutes ont été inclus pour indiquer une convergence de l'augmentation entre S8a et S8b. Deux courbes dans chaque groupe de capteurs montrent les données obtenues sur deux lignes différentes. Les résultats expérimentaux ont été calculés dans des conditions équivalentes en ce qui concerne la distance de l'épaulement. La paroi excavée s'est effondrée à 4,6 heures, 23 minutes après le segment S8b de l'étape d'excavation finale.

Figure 10. Réaction des capteurs des DTP, des ASG et des MPSM avant effondrement.

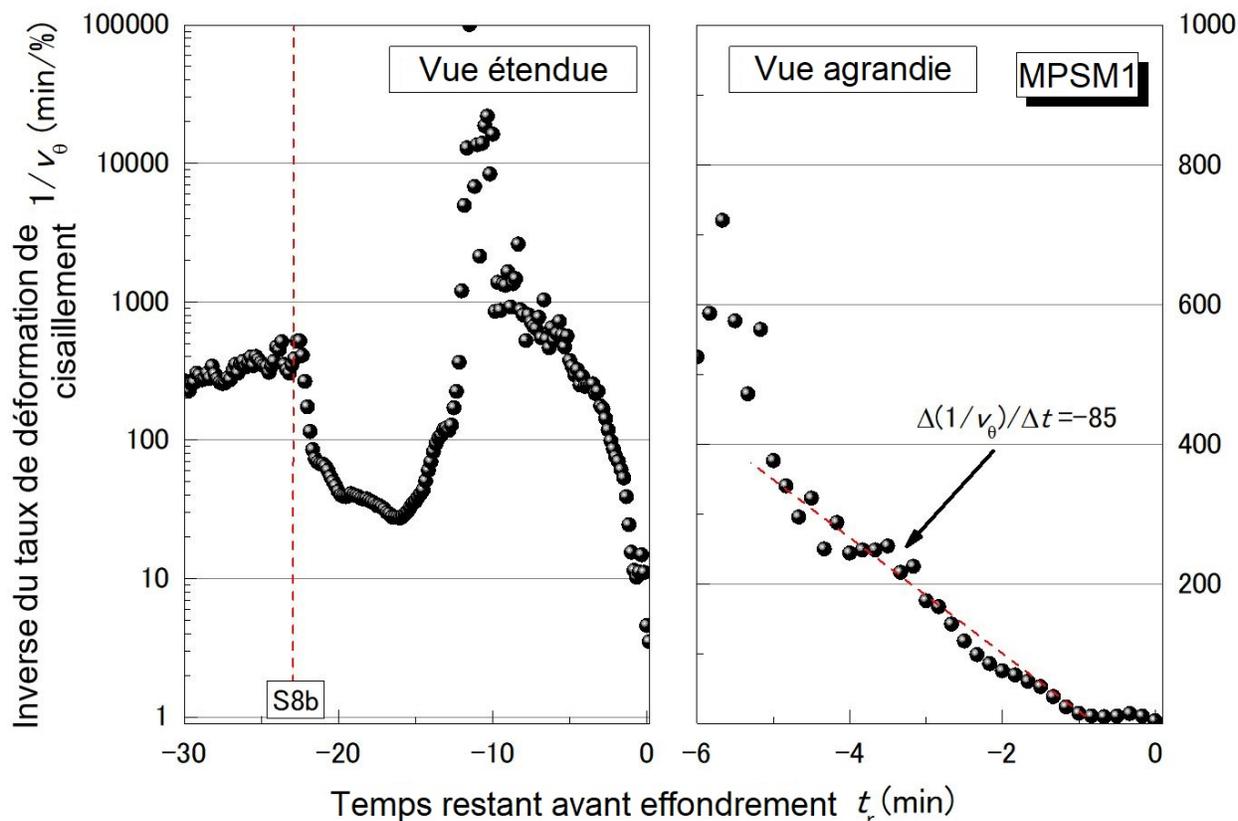
Le côté droit de la figure 11 fournit une vue étendue selon une échelle linéaire dans l'axe vertical, et affiche des valeurs de  $1/v_\theta$  comprises entre 10 et 400 min/% lorsque  $t_r$  était de  $-5$  à  $-1$  min. Les valeurs de  $v_\theta$  ont été calculées comme étant comprises entre 0,0025 et 0,1 %/min. Par conséquent, tout comme dans le cas du deuxième fluage, la déformation de cisaillement s'est essentiellement accélérée au gré de son augmentation. Une nette augmentation de la déformation de cisaillement en sous-surface peu profonde a de fait été confirmée dans le modèle à l'échelle réelle. Il a en outre été prouvé que ce phénomène reflète une augmentation de la menace d'effondrement d'une tranchée. Il en découle que la détection des phénomènes de fluage donnerait aux travailleurs quelques minutes pour évacuer les lieux.

**Figure 11. Inverse de la vitesse de déformation de cisaillement telle que fournie par le MPSM1.**

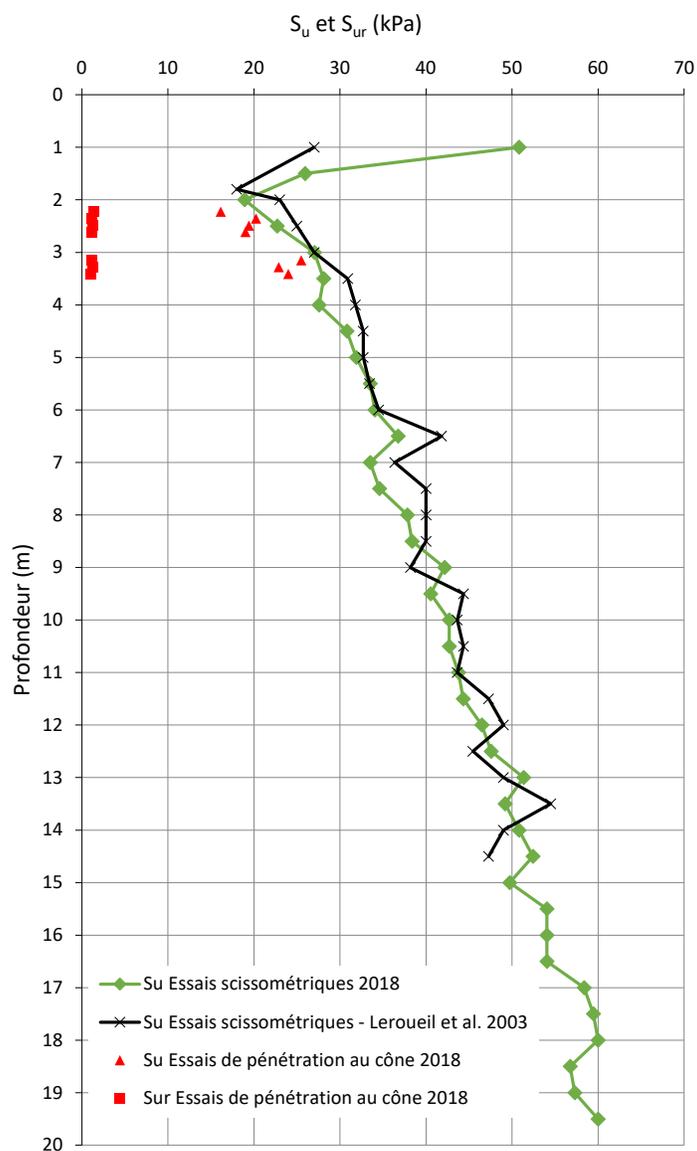
La figure 13 montre la résistance au cisaillement non drainé ( $S_u$ ) et la résistance résiduelle au cisaillement non drainé ( $S_{ur}$ ) du site de Louiseville du MTMDET, telles que mesurées par l'IRSST et l'Université Laval en 2018, et comparées aux valeurs obtenues par Leroueil *et al.* (2003). Les valeurs de résistance au cisaillement non drainé ont été obtenues soit par essai scissométrique, soit par essai de pénétration au cône (CPT).

Figure 13. Résistance au cisaillement non drainé ( $S_u$ ) et résistance résiduelle au cisaillement non drainé ( $S_{ur}$ ) de l'argile de Louiseville.

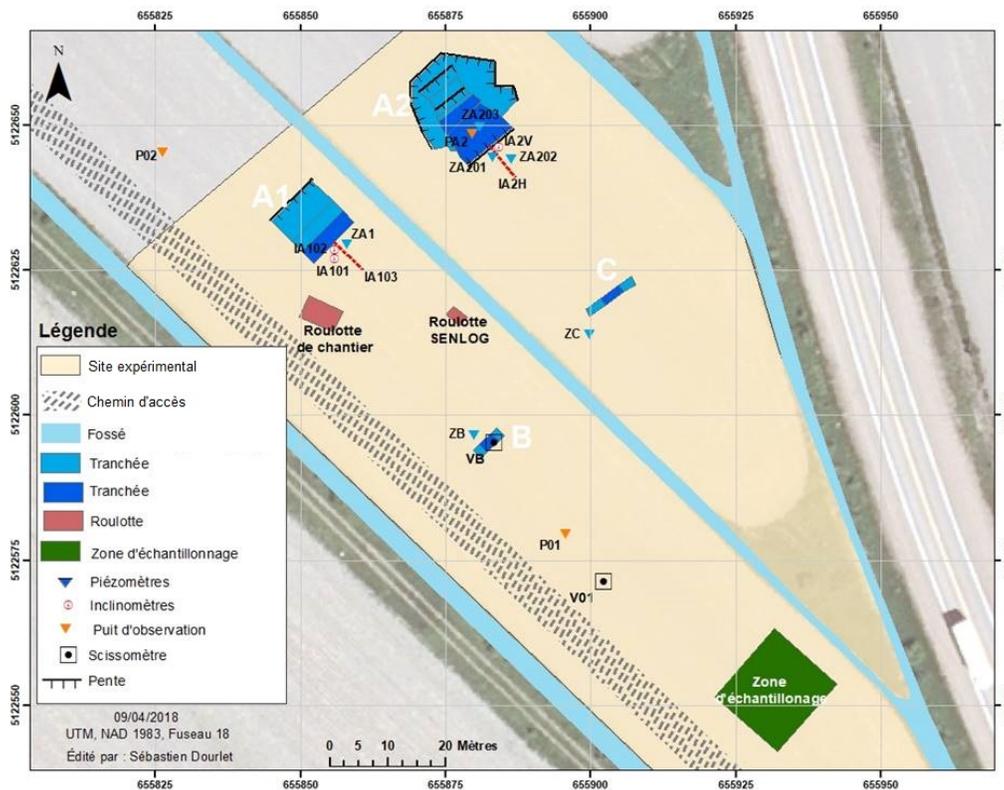
Des essais expérimentaux sur le terrain ont été effectués dans deux des tranchées préparées pour le projet de recherche de l’IRSST portant sur la classification des sols et la sélection des systèmes d’étaionnement pour l’excavation des tranchées (Galy *et al.*, 2021). Les tranchées A1 et A2, illustrées dans la figure 14, ont été creusées dans un sol argileux sensible sur le site d’essai de Louiseville. Une surcharge ( $q$ ) de 30 kPa a été appliquée au moyen de blocs en béton installés près des parois de l’A2 (tableau 5).

Figure 14. Implantation des tranchées.

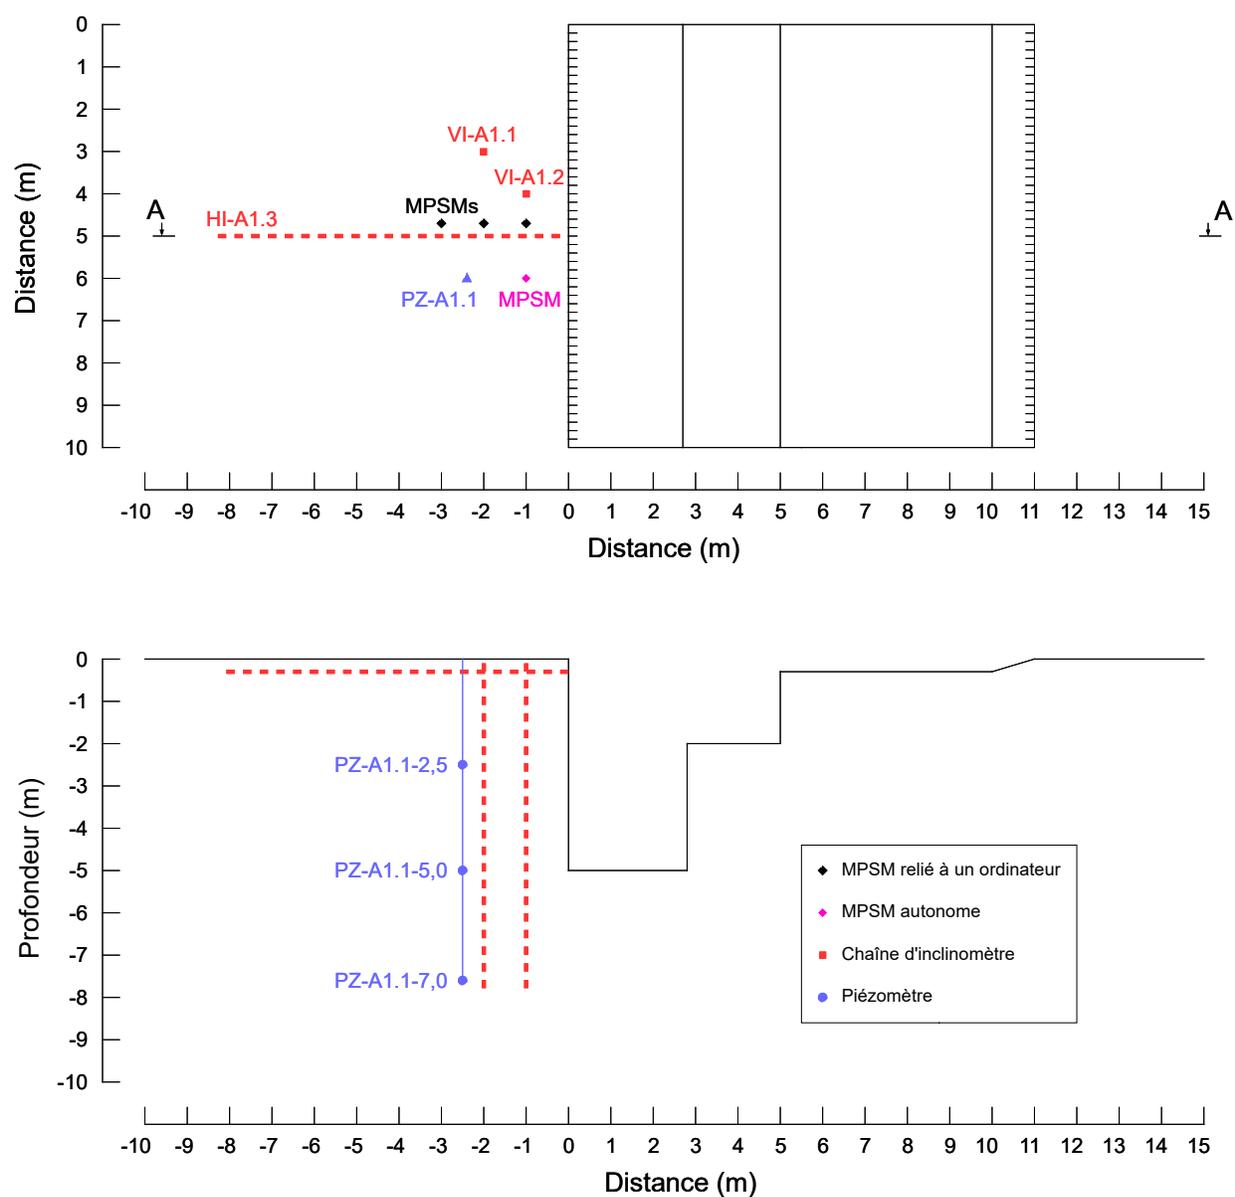
L'excavation de la tranchée A1 a commencé le 8 mai 2018 avec une excavatrice Caterpillar 315D. Avant le début de l'excavation, un quadrillage du sol adjacent à la paroi verticale a été effectué avec de la peinture blanche aux fins de surveillance des mouvements de terrain (figure 16). Trois MPSM ont été installés à 1 m d'espacement entre axes, le premier d'entre eux se trouvant à environ 1 m de la paroi verticale et étant relié au dispositif d'alerte (MPSM relié à un ordinateur dans la figure 15). Un MPSM supplémentaire a aussi été installé à 1 m de l'épaulement (MPSM autonome dans la figure 15). Cet emplacement a été choisi parce qu'une augmentation de la déformation de cisaillement avant effondrement avait été mesurée à faible profondeur près de l'épaulement lors des essais précédents réalisés au laboratoire du JNIOHSH. Cet emplacement est pratique pour une utilisation réelle *in situ*, car l'espace où les capteurs peuvent être installés est généralement restreint sur les sites d'excavation urbains.

**Figure 15. Vue en plan (haut) et vue latérale (bas) de la tranchée A1, longue de 10 m, large de 8,75 m et profonde de 5 m, comportant 1 paroi verticale et 1 paroi en gradins.**

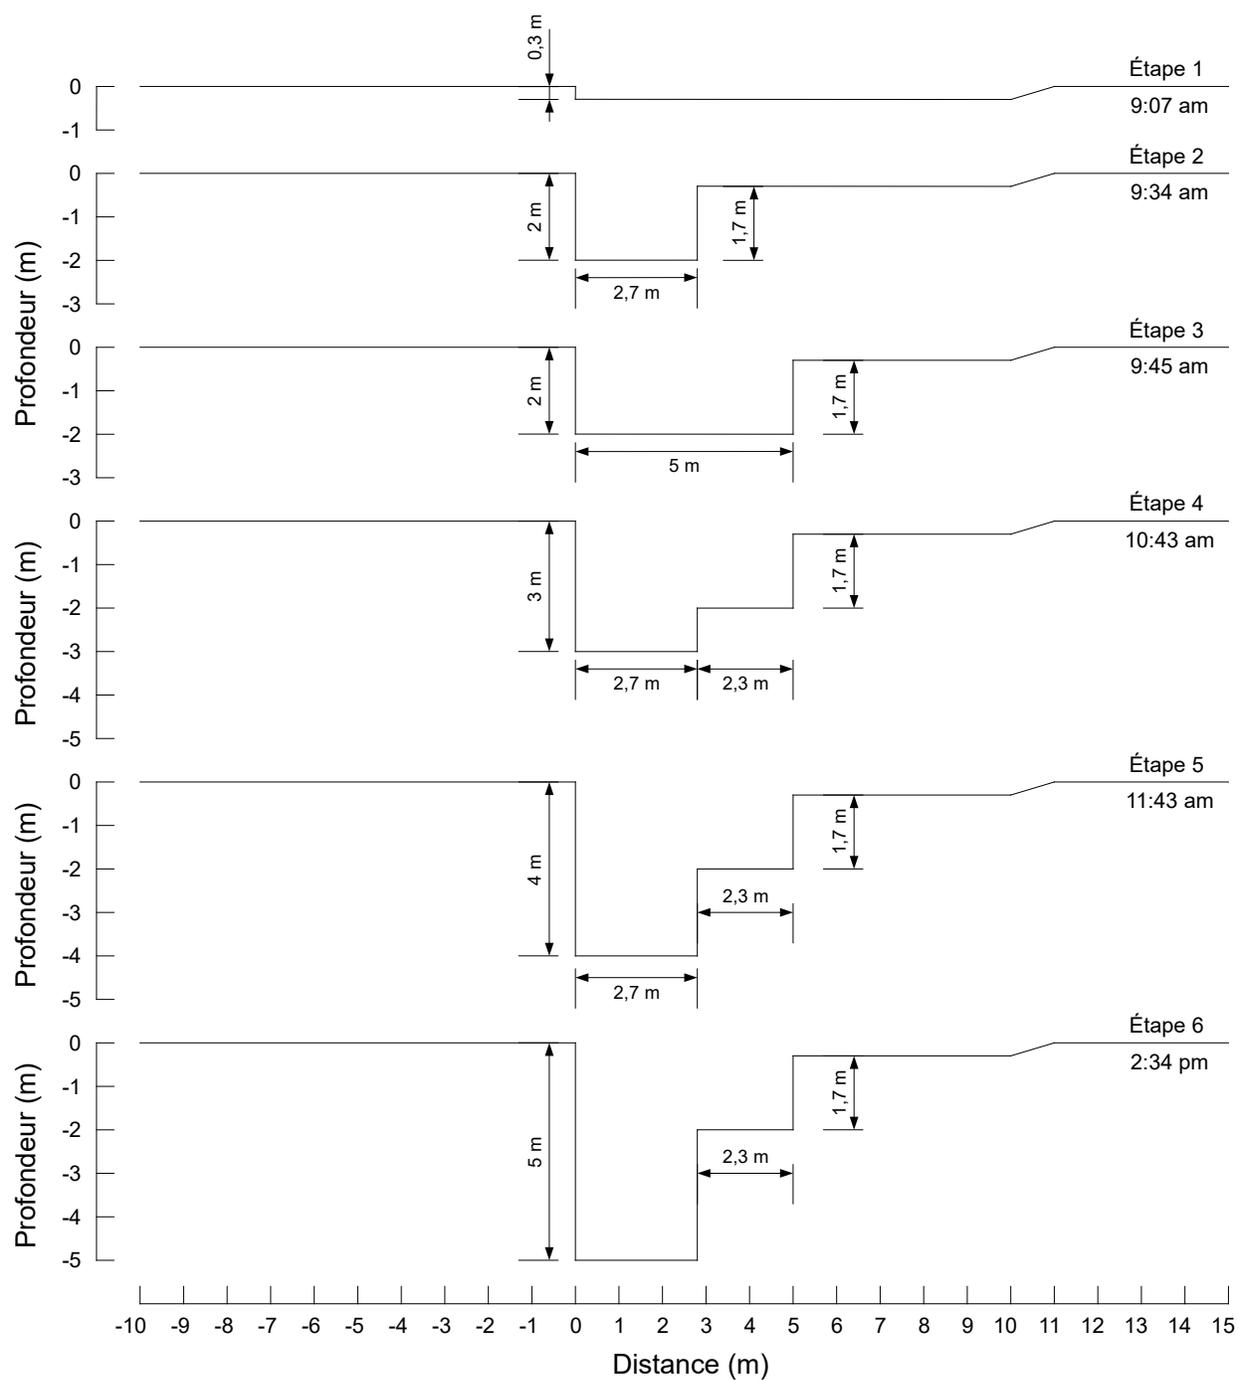
Des procédures particulières ont été suivies pour l'excavation de la tranchée A1 par souci de sécurité (figure 17). Bien que la profondeur de tranchée initialement prévue ait été de 6 m, les conditions du site sont devenues dangereuses à environ 5 m, de sorte qu'il a été décidé d'arrêter l'excavation à cette profondeur (5 m).

Figure 17. Procédures d'excavation de la tranchée A1.

L'excavation de la tranchée A1 a débuté le 8 mai 2018 vers 9 h 00. Vers 9 h 34 (vers l'étape 3 dans la figure 17), à une profondeur de 2 m, une rupture verticale causée par écaillage ainsi qu'une fragmentation de l'argile brune altérée et une venue d'eau dans l'argile oxydée ont été observées (figure 28).

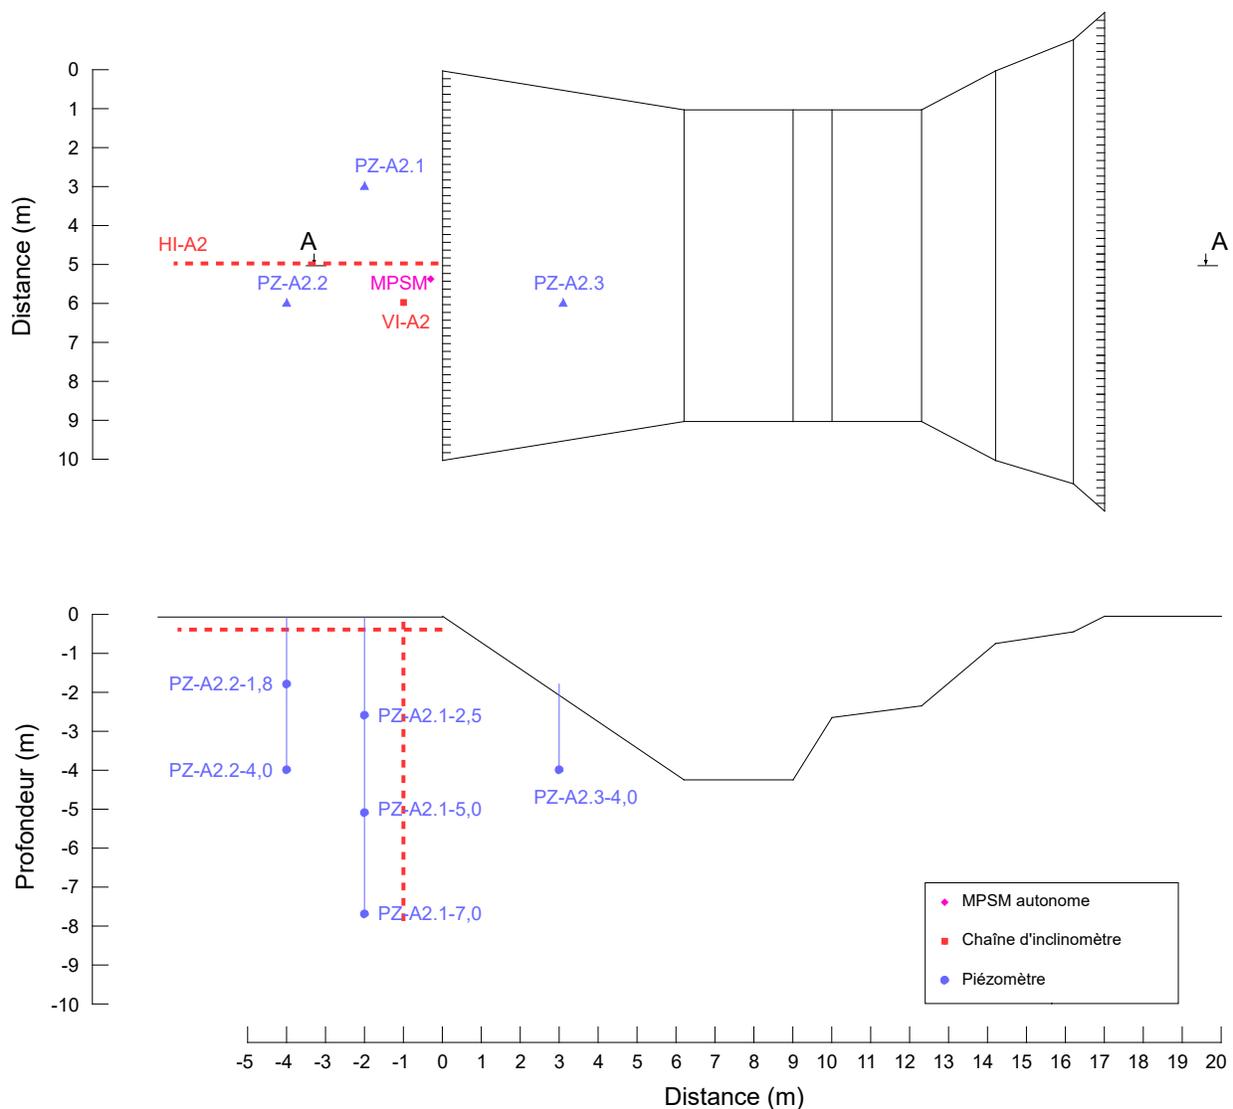
La tranchée A2 mesurait 10 m de long, environ 20 m de large et 4,2 m de profondeur, comportait 1 paroi de 1,6:1 et 1 paroi en gradins, et était instrumentée avec des piézomètres, des inclinomètres et des MPSM, comme illustré dans la Figure 18.

**Figure 18. Vue en plan (haut) et vue latérale (bas) de la tranchée A2, longue de 10 m, large d’environ 20 m et profonde de 4,2 m, comportant 1 paroi de 1,6:1 et 1 paroi en gradins.**

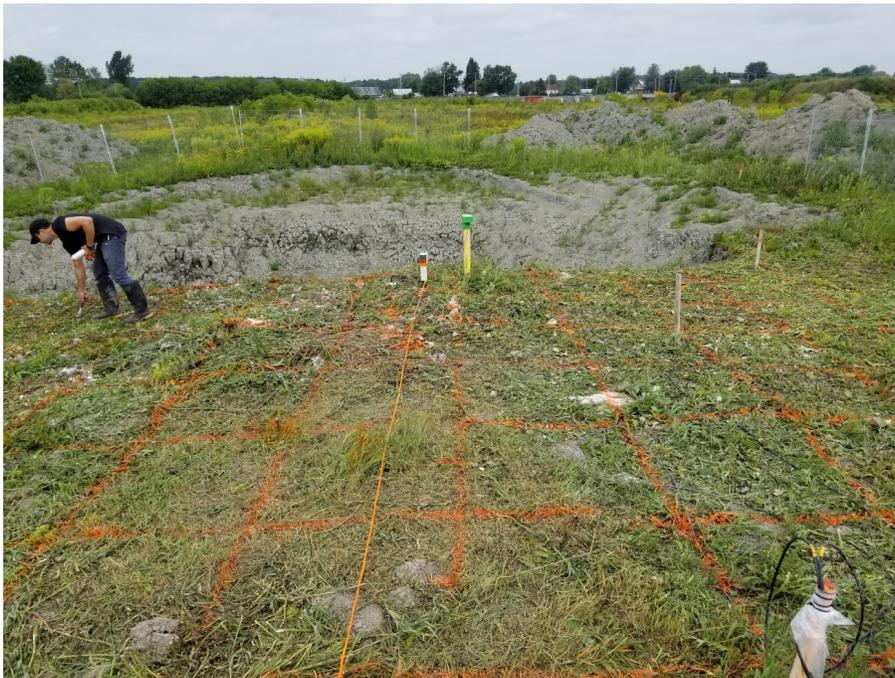
**Figure 19.** Tranchée A2 et quadrillage adjacent à la peinture orange pour surveiller les mouvements de terrain.

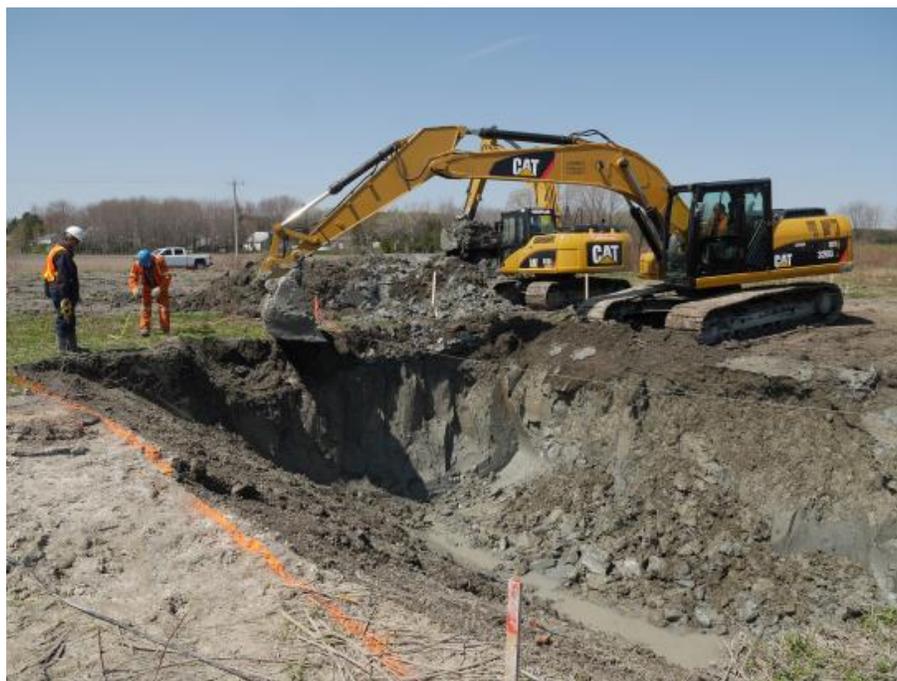
**Figure 20.** Excavation de la tranchée A2 avec des excavatrices Caterpillar 315 et 320.

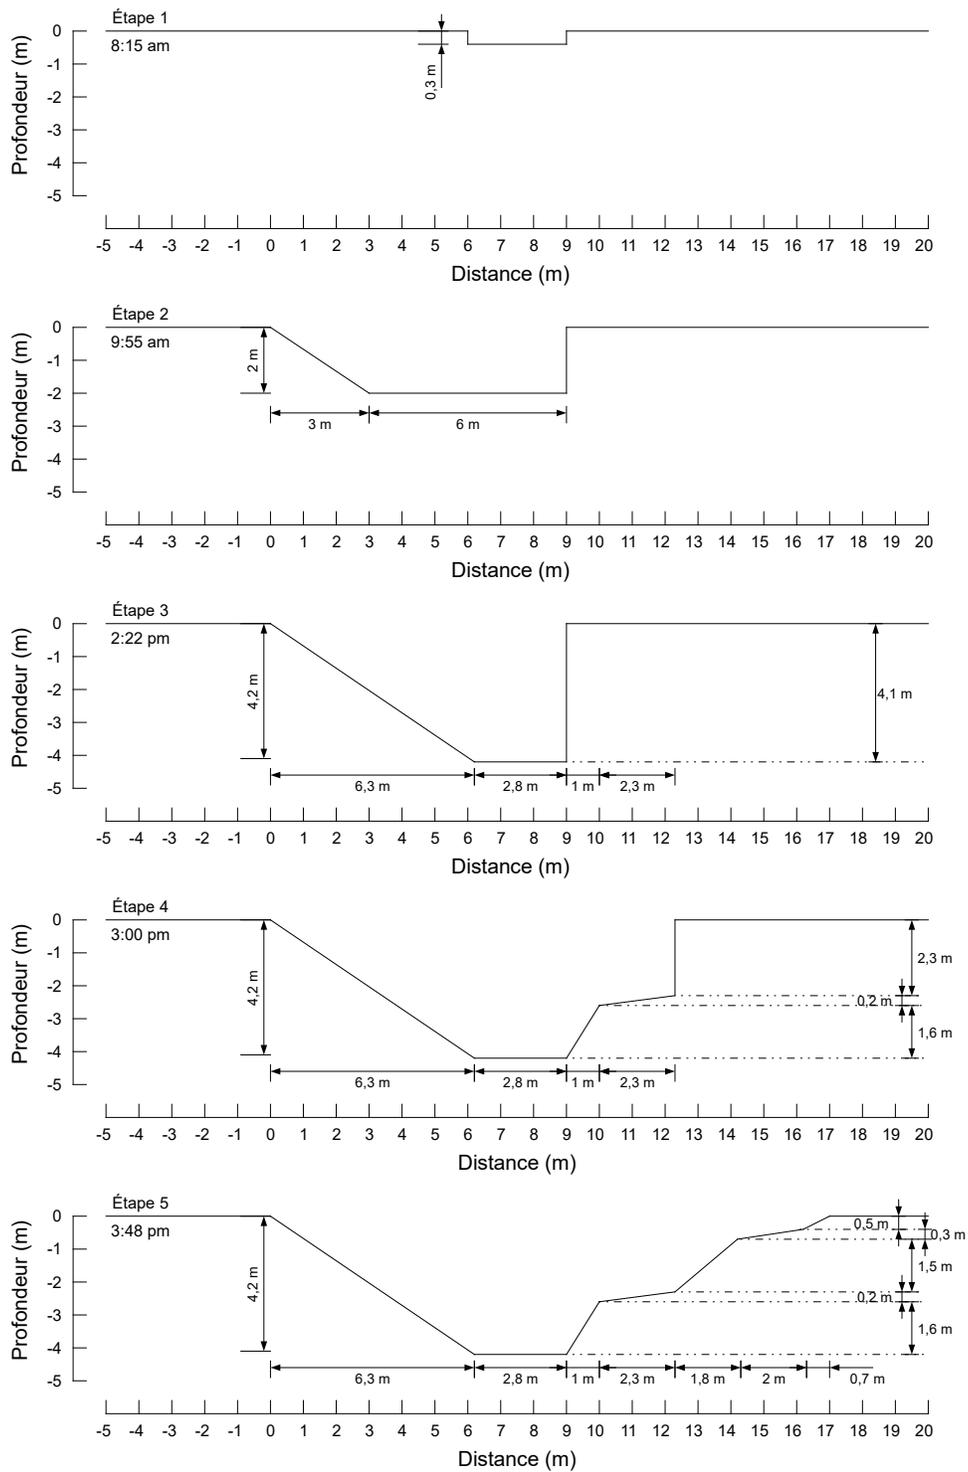
Comme pour la tranchée A1, des procédures particulières ont été suivies pour l'excavation de la tranchée A2 par souci de sécurité (figure 21). La profondeur de tranchée initialement prévue était de 6 m, mais lorsque les conditions du site sont devenues dangereuses à une profondeur d'environ 4 m, il a été décidé d'arrêter l'excavation à une profondeur de 4,2 m et de charger ensuite la paroi de 1,6:1 avec des blocs en béton pour simuler une paroi de 6 m de profondeur. La figure 22 montre la progression de l'excavation de la tranchée A2.

**Figure 21. Procédures d'excavation de la tranchée A2.**

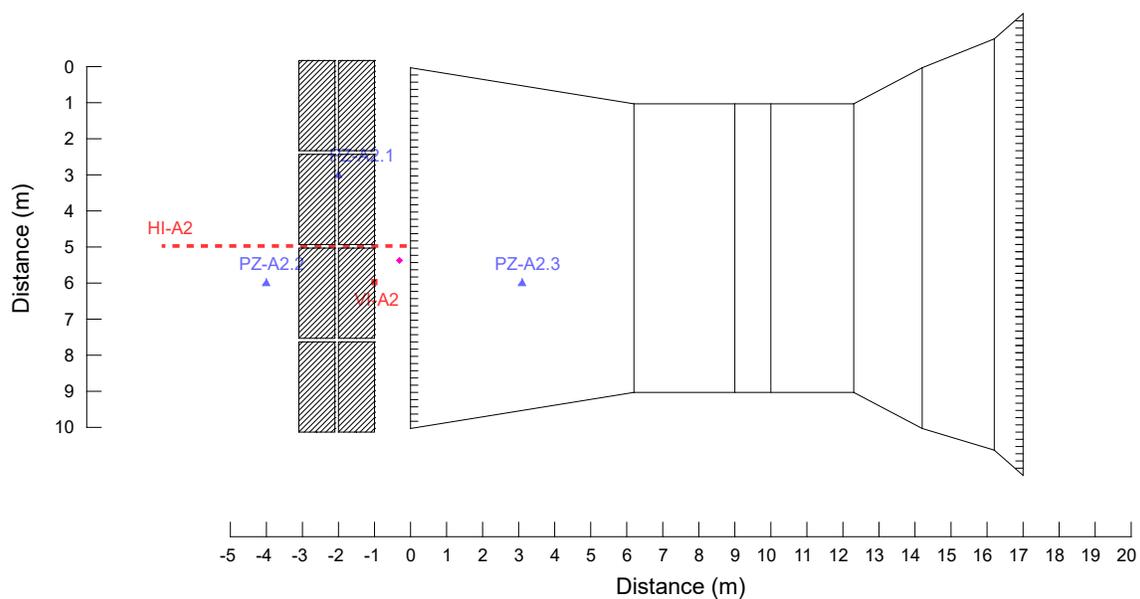
Figure 24. Premier schéma de chargement de la tranchée A2 avec des blocs en béton.

La tranchée A2 a été laissée ouverte pendant trois mois. Afin de simuler une paroi de 6 m de profondeur, la paroi de 1,6:1 a été chargée de blocs en béton et de sable au cours de la semaine du 6 août 2018. La paroi de 1,6:1 a initialement été chargée de blocs en béton (figure 23) selon un premier (figure 24) et un deuxième (figure 25) schémas de chargement.

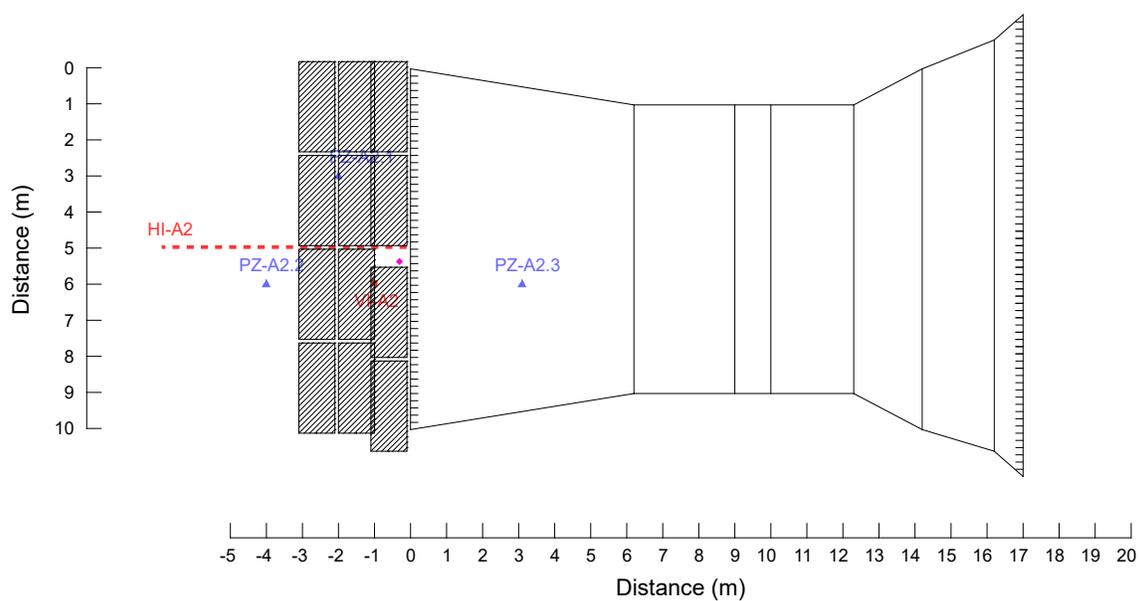
Figure 25. Deuxième schéma de chargement de la tranchée A2 avec des blocs en béton.

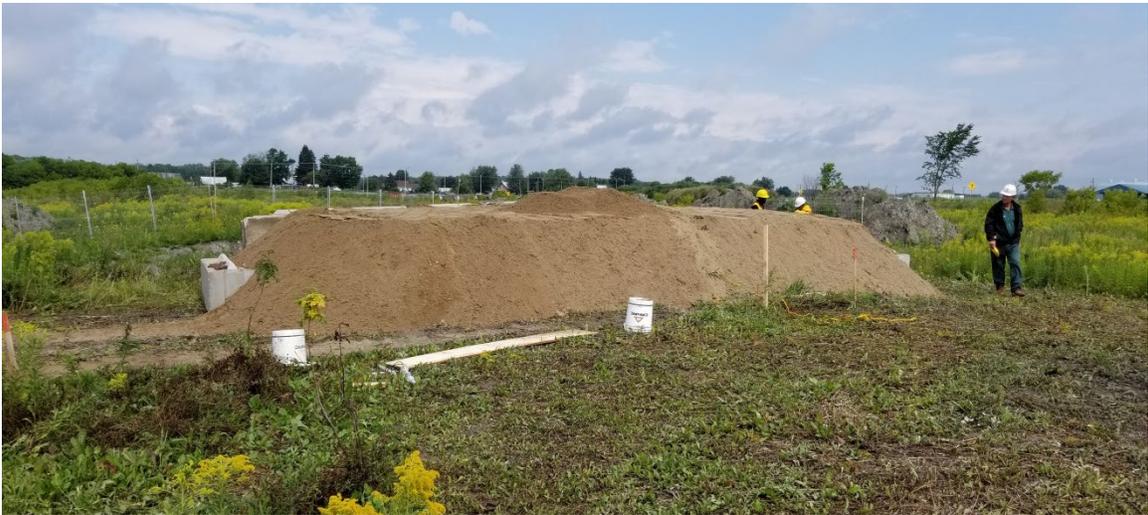
La surcharge de la paroi de 1,6:1 était ainsi d’environ 30 kPa lorsque du sable a été ajouté à côté des blocs en béton, comme le montrent la figure 26 et la figure 27.

Figure 26. Chargement de la tranchée A2 avec des blocs en béton et du sable.

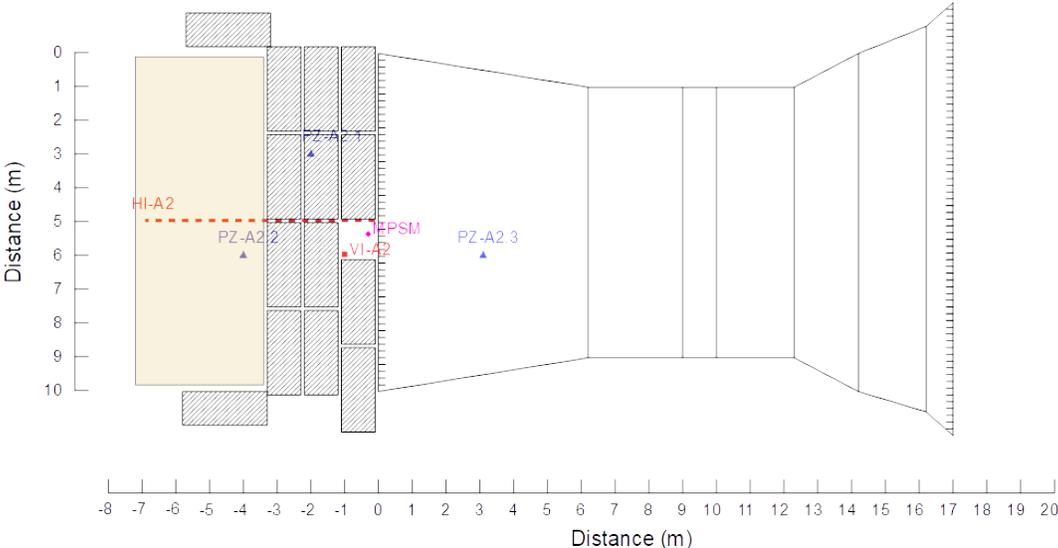
Figure 27. Chargement supplémentaire de la tranchée A2 avec du sable.

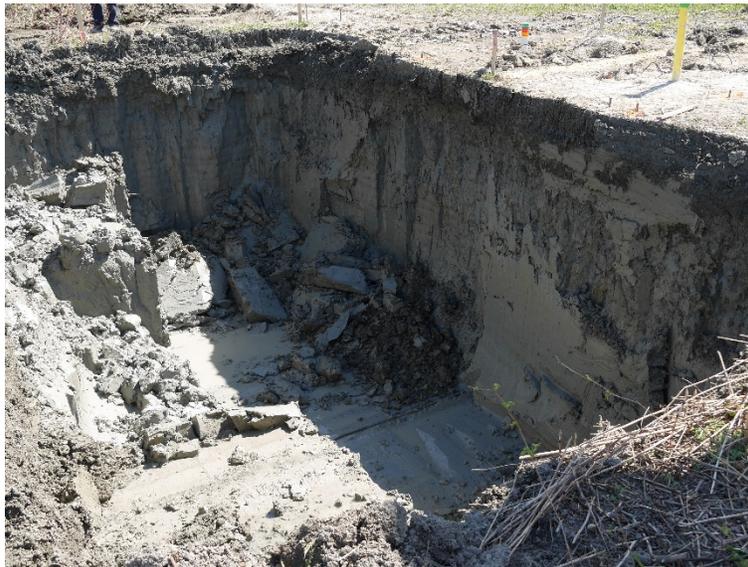
**Figure 28. Rupture causée par écaillage et venue d'eau durant l'excavation de la tranchée A1 (étape 3).**

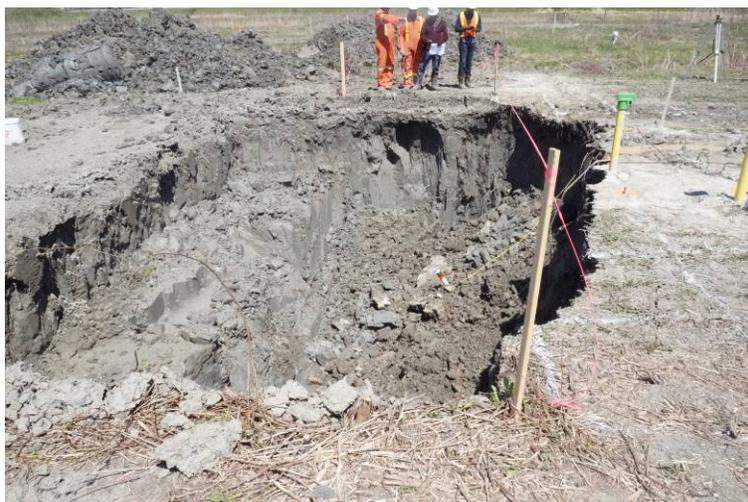
Le feu jaune clignotant du MPSM s'est allumé pour indiquer la détection du deuxième phénomène de fluage de D1 vers 12:06:15 (étape 5), qui a duré 22 minutes. À 12:27:18, le feu rouge clignotant du MPSM s'est allumé pour indiquer la détection du troisième phénomène de fluage, qui a duré 22 secondes, et un gros bloc de terre s'est détaché, faisant reculer la paroi de 1 m. Le dispositif d'alerte du JNIOOSH a alors été emporté avec des débris au fond de la tranchée (figure 29). La tranchée a été laissée telle quelle pendant environ 2 heures, après quoi l'étape 6 a débuté, à 14 h 34.

**Figure 29.** Rupture de paroi verticale à une profondeur de 5 m, entraînant le MPSM au fond de la tranchée.
