**Essai sur le terrain  
du *Mini Pipe Strain Meter* du JNIOSH  
comme système d'alerte de sécurité  
lors des travaux en tranchée**

RAPPORTS  
SCIENTIFIQUES

R-1124-fr

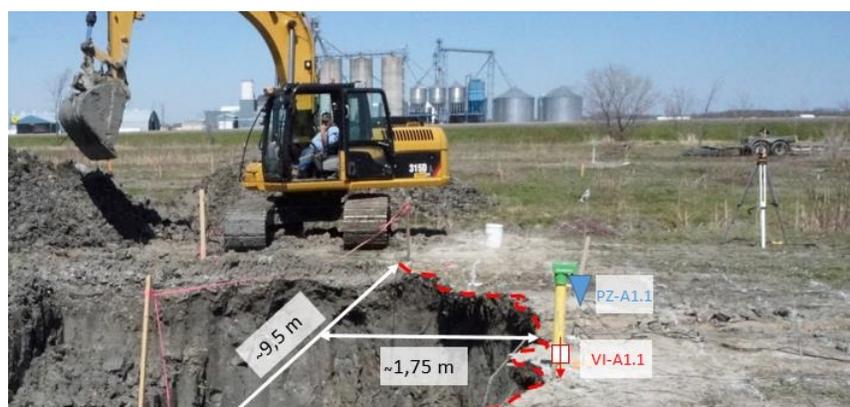
Vers 14 h 34, durant l'excavation de l'étape 6, à une profondeur de 5 m, un gros bloc de terre s'est détaché, faisant reculer la paroi de 1,75 m, de sorte que la tranchée avait désormais une largeur totale de 9,75 m. L'inclinomètre IA1-2 a été emporté dans l'effondrement (figure 30). Le dispositif d'alerte du JNIOHSH avait été retiré du fond de la tranchée avant l'excavation de l'étape 6. La stabilité de la tranchée étant devenue douteuse, les chercheurs avaient décidé, pour des raisons de sécurité, de ne pas procéder à la réinstallation du MPSM sur l'épaulement de la tranchée. Il n'a donc pas été possible d'évaluer la capacité du MPSM à prédire l'effondrement de la tranchée à l'étape 6.

**Figure 30.** Un gros bloc de terre s'est détaché, faisant reculer la paroi de 1,75 m.

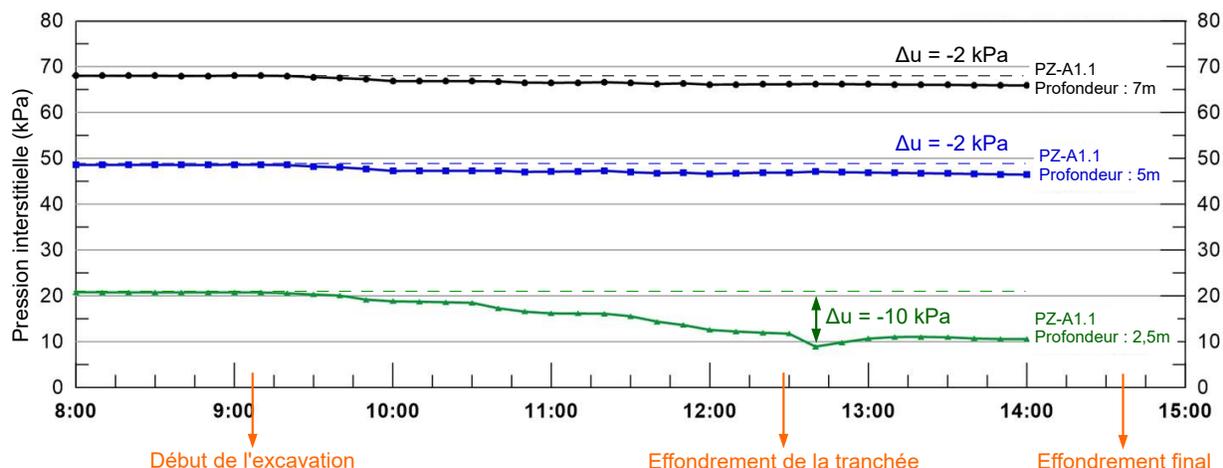
La figure 31 montre les résultats piézométriques relatifs à l'effondrement de la tranchée A1 le 8 mai 2018.

**Figure 31. Résultats piézométriques pour la tranchée A1 durant l'excavation du 8 mai 2018.**

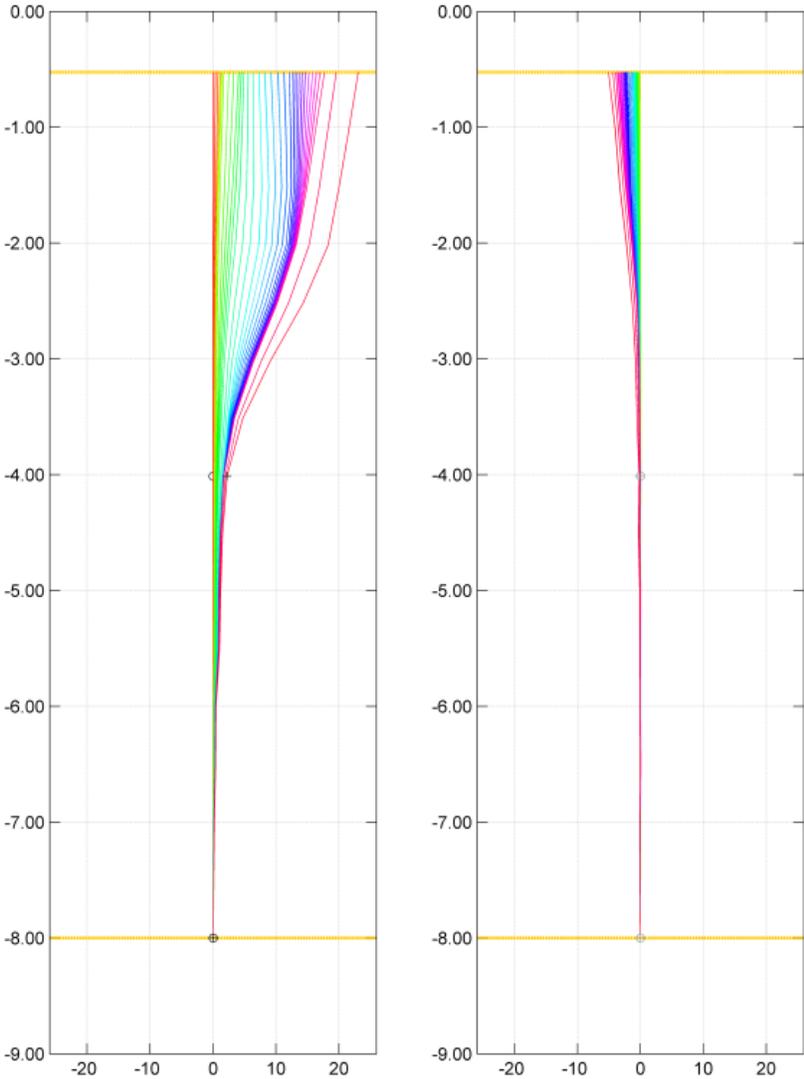
La figure 32, la figure 33 et la figure 34 montrent les résultats fournis par les inclinomètres VI-A1.1, VI-A1.2 (tous deux verticaux) et HI-A1.3 (horizontal), respectivement. Les inclinomètres verticaux indiquent un déplacement horizontal maximal  $\Delta X$  de 45 mm au sommet de l'inclinomètre le plus proche de la paroi verticale de la tranchée (VI-A1.2), et de 23 mm au sommet de l'autre (VI-A1.1). Les tubes des inclinomètres dépassaient de 0,5 m au-dessus du sol, ce qui signifie qu'à une profondeur de 3,5 m, aucun déplacement horizontal notable n'a été mesuré par les instruments. Les déplacements  $\Delta Y$  étaient assez restreints (autour de 5 mm), ce qui indique que le déplacement vertical de la paroi était relativement symétrique. L'inclinomètre horizontal a mesuré un déplacement vertical du sol de 20 mm.

Figure 32. Inclinomètre vertical VI-A1.1 (gauche =  $\Delta X$ , droite =  $\Delta Y$ , résultats en mm).

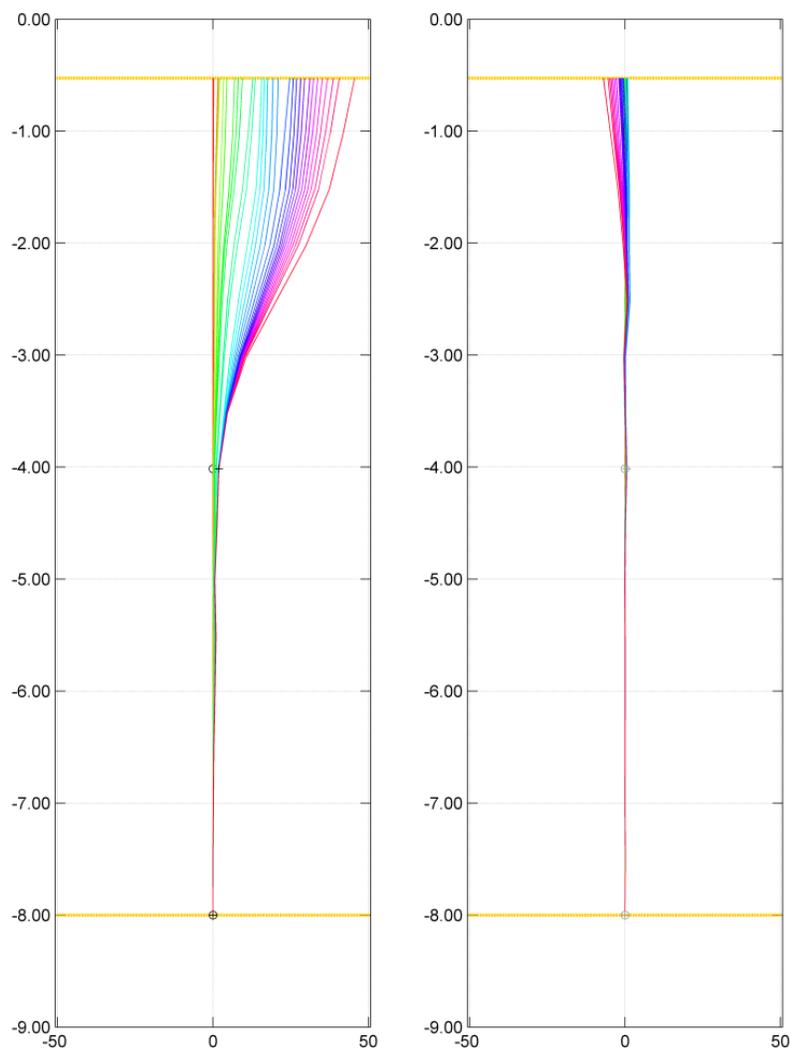
Figure 33. Inclinomètre vertical VI-A1.2 (gauche =  $\Delta X$ , droite =  $\Delta Y$ , résultats en mm).

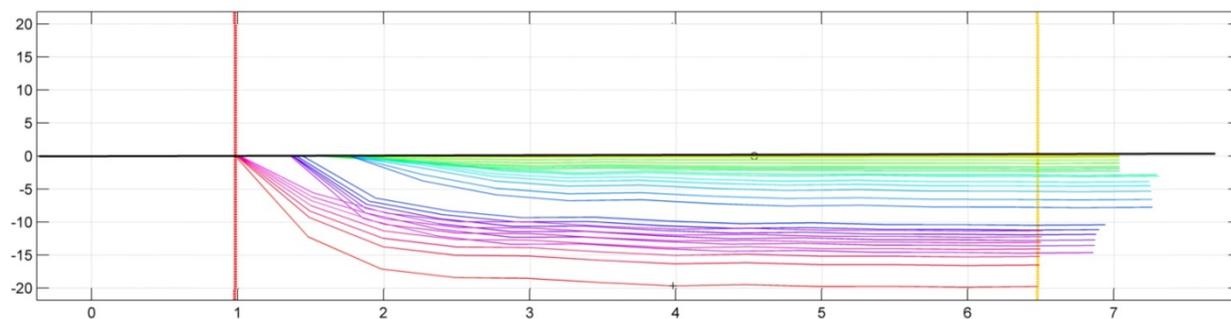
Figure 34. Inclinomètre horizontal HI-A1.3 (résultats en mm).

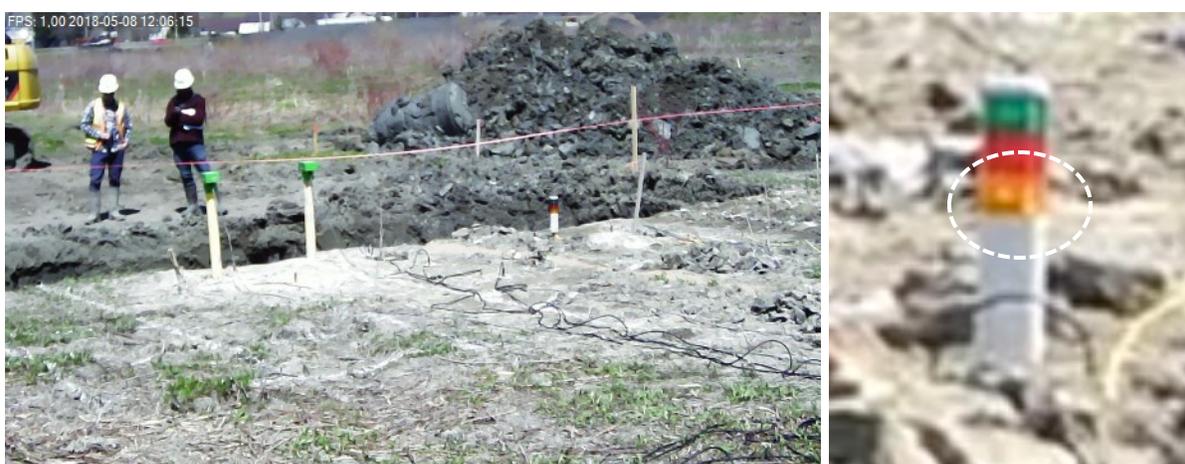
**Figure 35. Feu jaune clignotant du dispositif d'alerte D1 après détection du deuxième phénomène de fluage avant effondrement.**

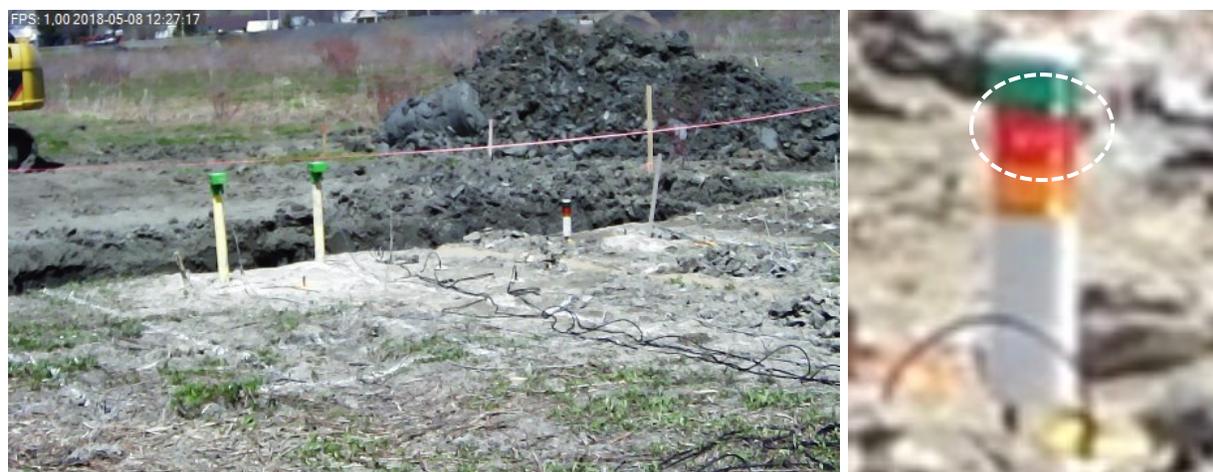
**Figure 36. Feu rouge clignotant du dispositif d'alerte D2 après détection du troisième phénomène de fluage avant effondrement.**

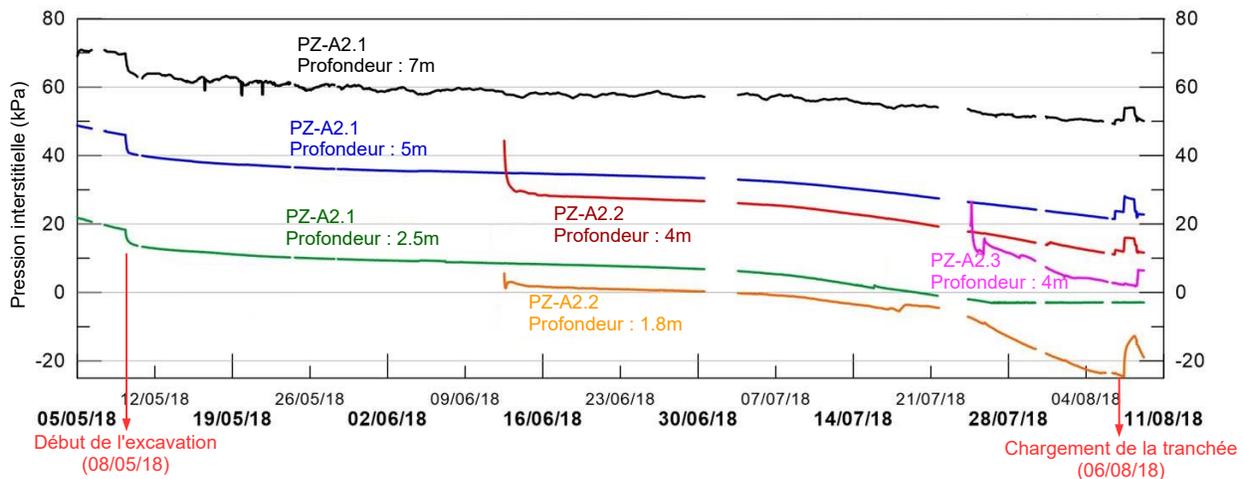
**Figure 37. Résultats fournis par les piézomètres A2.1, A2.2 et A2.3 pour la période du 5 mai au 11 août 2018.**

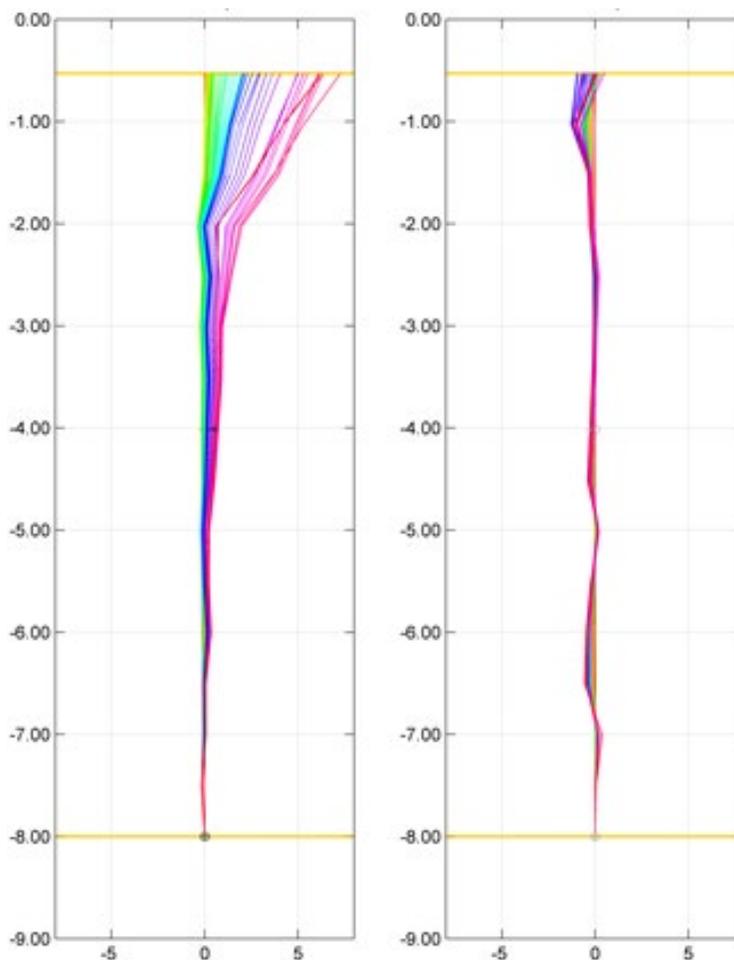
Figure 38. Résultats fournis par l'inclinomètre vertical (VI-A2) pour la tranchée A2 (gauche =  $\Delta X$ , droite =  $\Delta Y$ , résultats en mm).

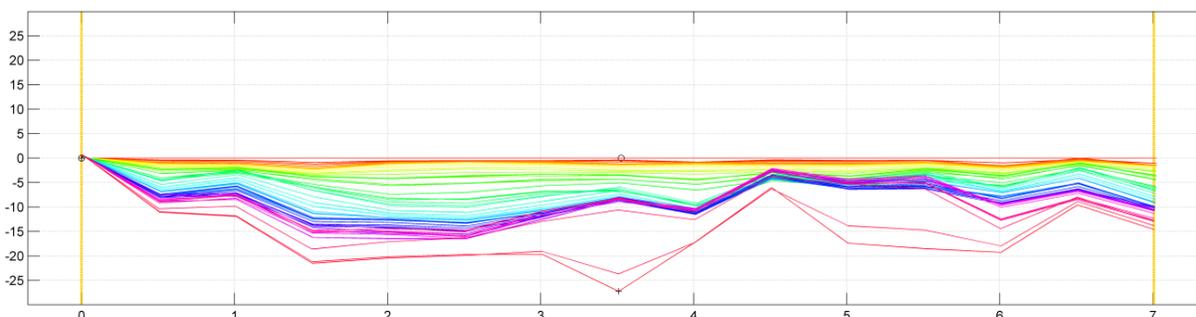
**Figure 39. Résultats fournis par l'inclinomètre horizontal (HI-A2) pour la tranchée A2 (résultats en mm).**

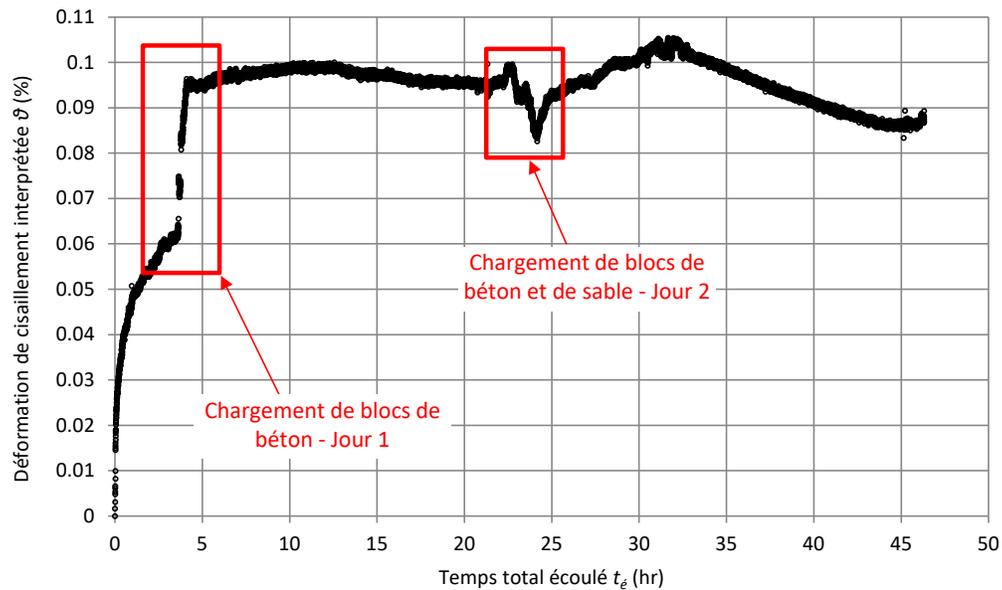
**Figure 40.** Résultats fournis par le MPSM lors du chargement de la tranchée A2, montrant deux périodes de chargement distinctes (jour 1 et jour 2).

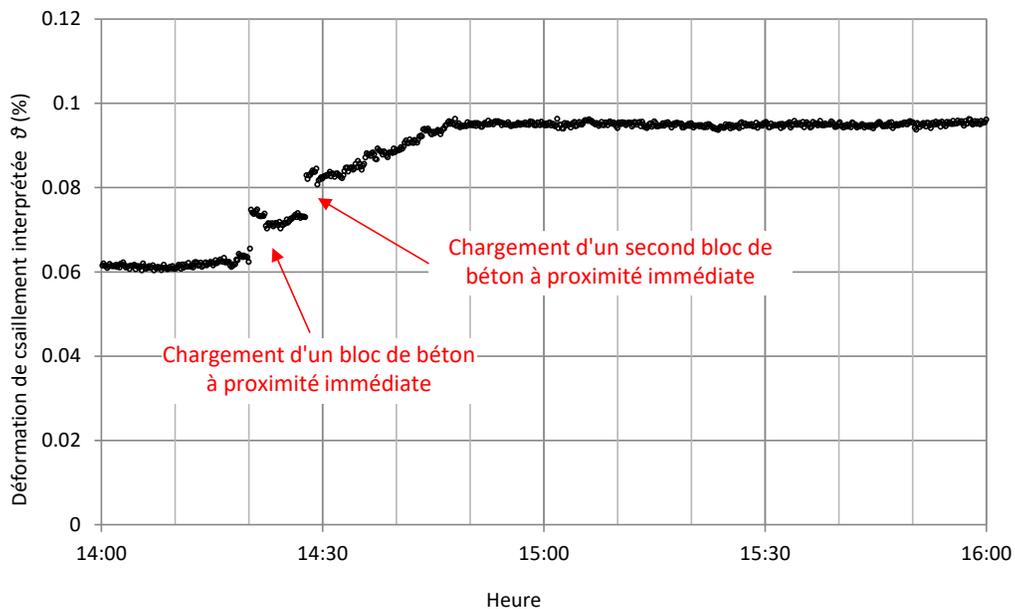
**Figure 41.** Résultats fournis par le MPSM lors du premier chargement de la tranchée A2 avec des blocs en béton, montrant l'effet de la mise en place de blocs à proximité immédiate de l'appareil.

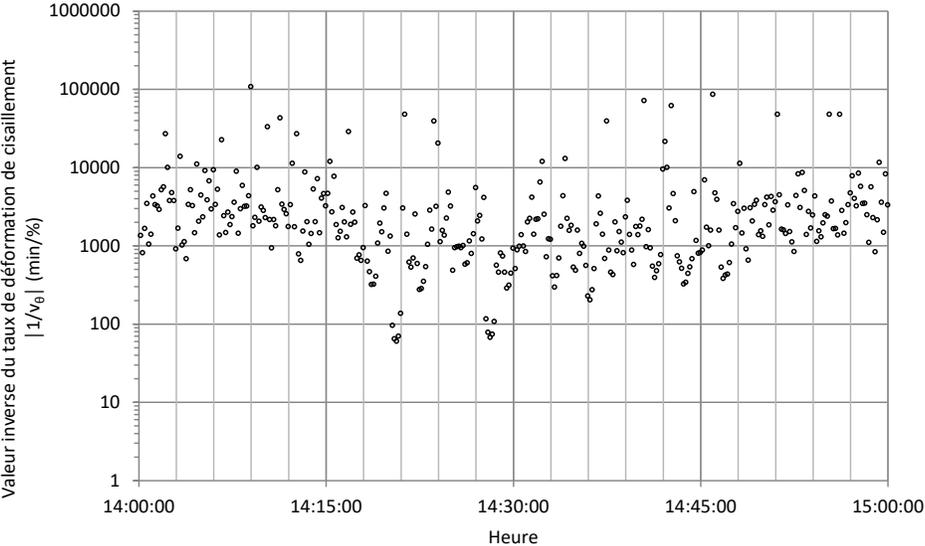
Figure 42. Inverse du taux de déformation de cisaillement  $|1/v_{\theta}|$  en fonction du temps pour la tranchée A2 lors du premier chargement de blocs en béton (jour 1).

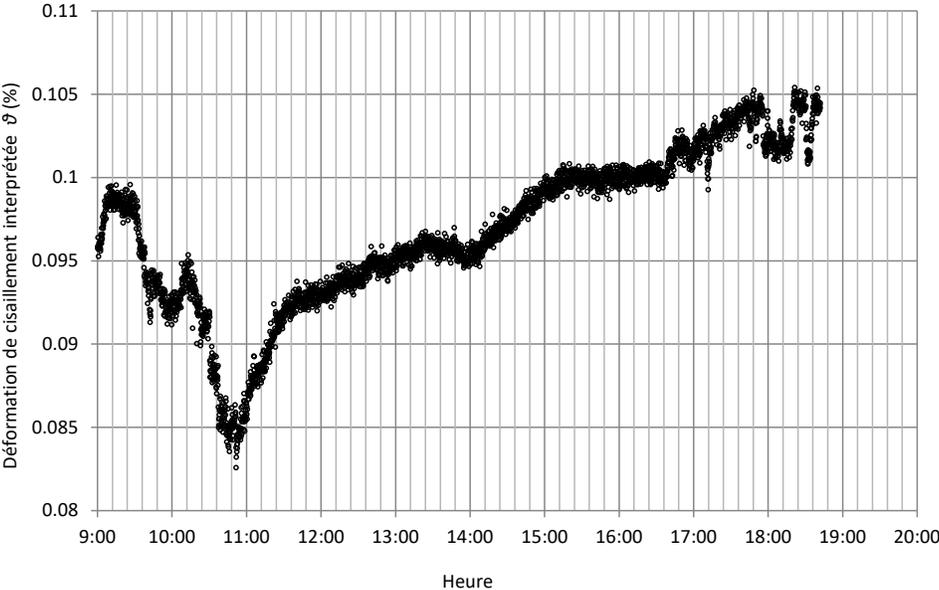
Figure 43. Résultats fournis par le MPSM lors du second chargement de la tranchée A2 avec des blocs en béton et du sable.

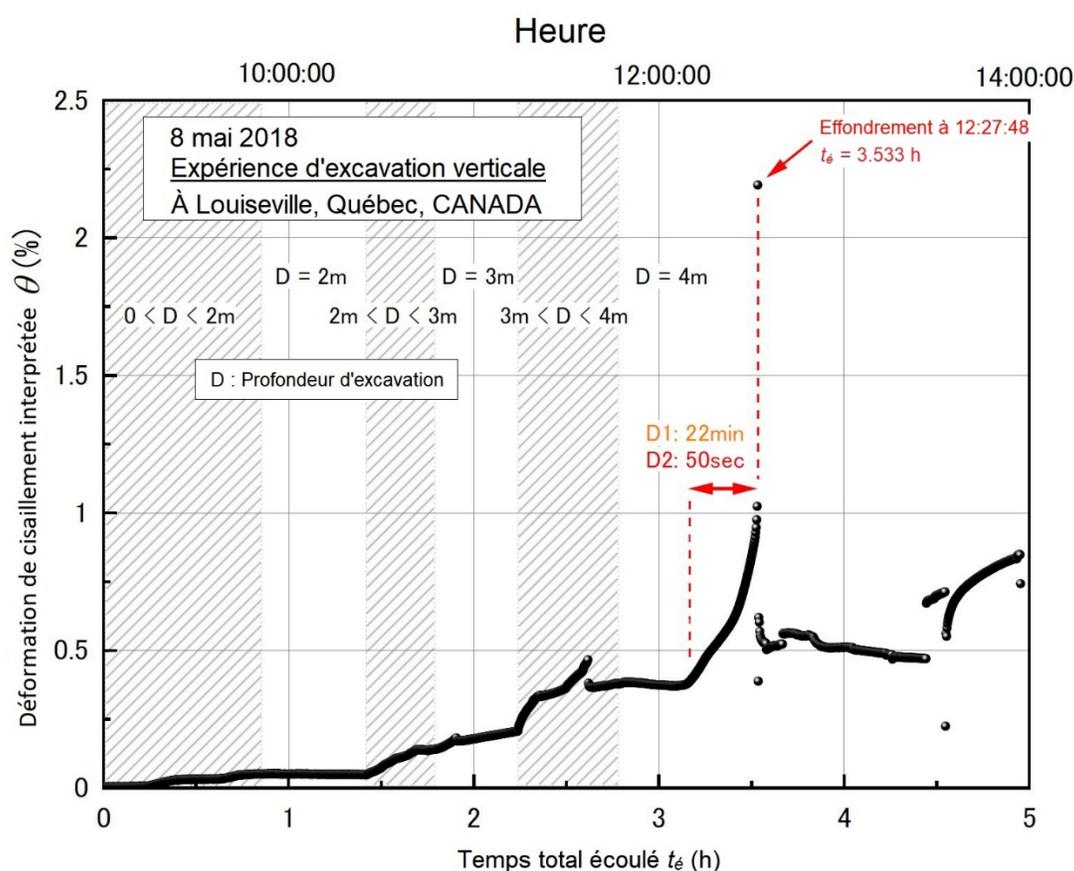
**Figure 44.** Relation entre la déformation de cisaillement interprétée  $\theta$  et le temps total écoulé.

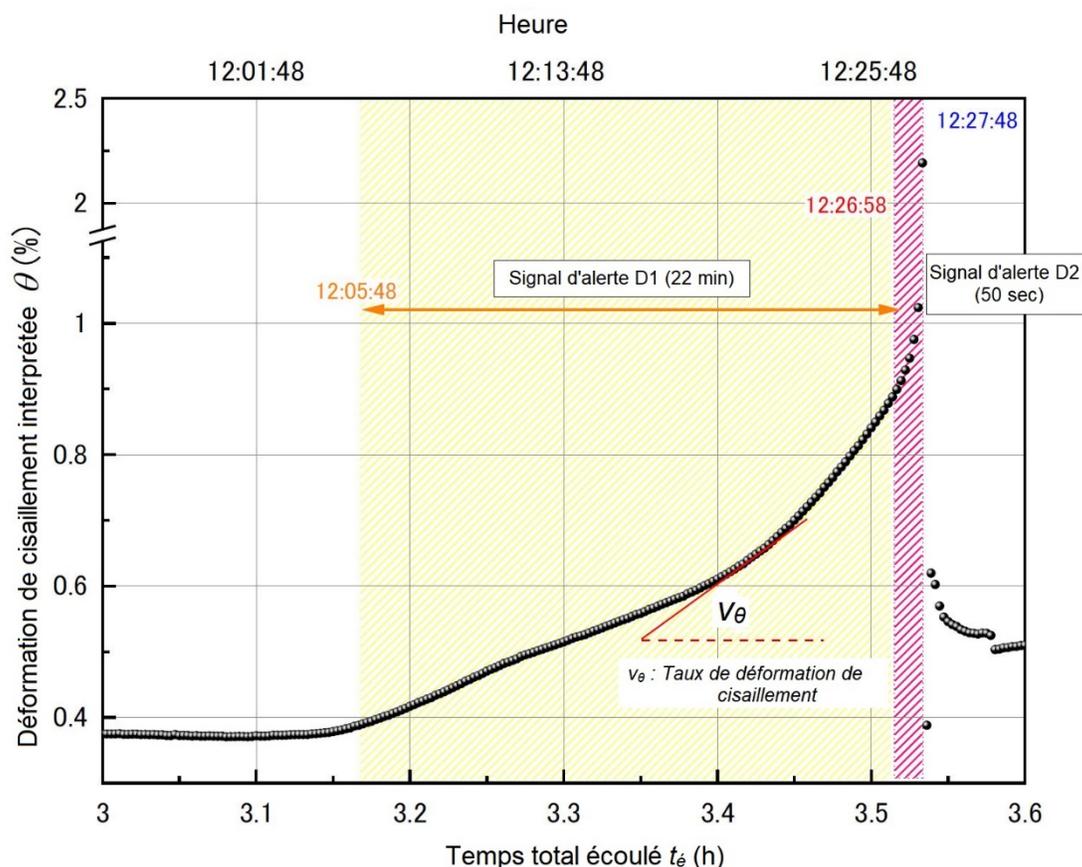
Figure 45. Vue élargie de la relation entre  $\theta$  et le temps écoulé ( $t_e$ ) avant effondrement.

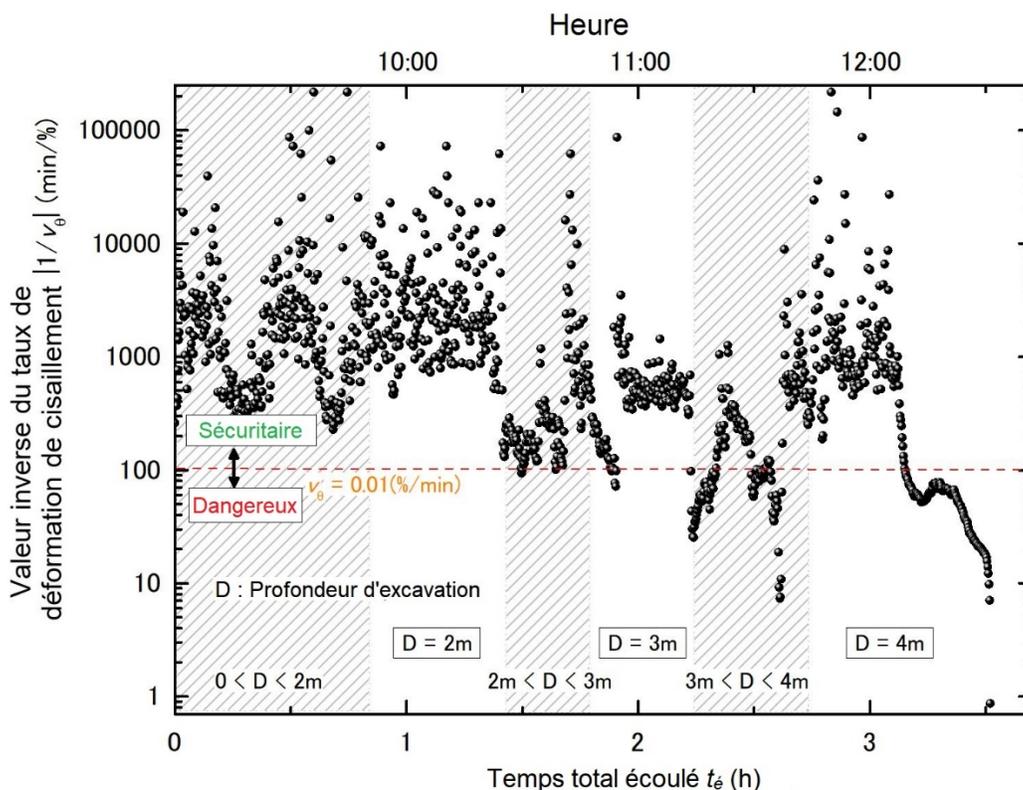
**Figure 46. Relation entre l'inverse du taux de déformation de cisaillement ( $|1/v_\theta|$ ) et le temps total écoulé ( $t_\theta$ ).**

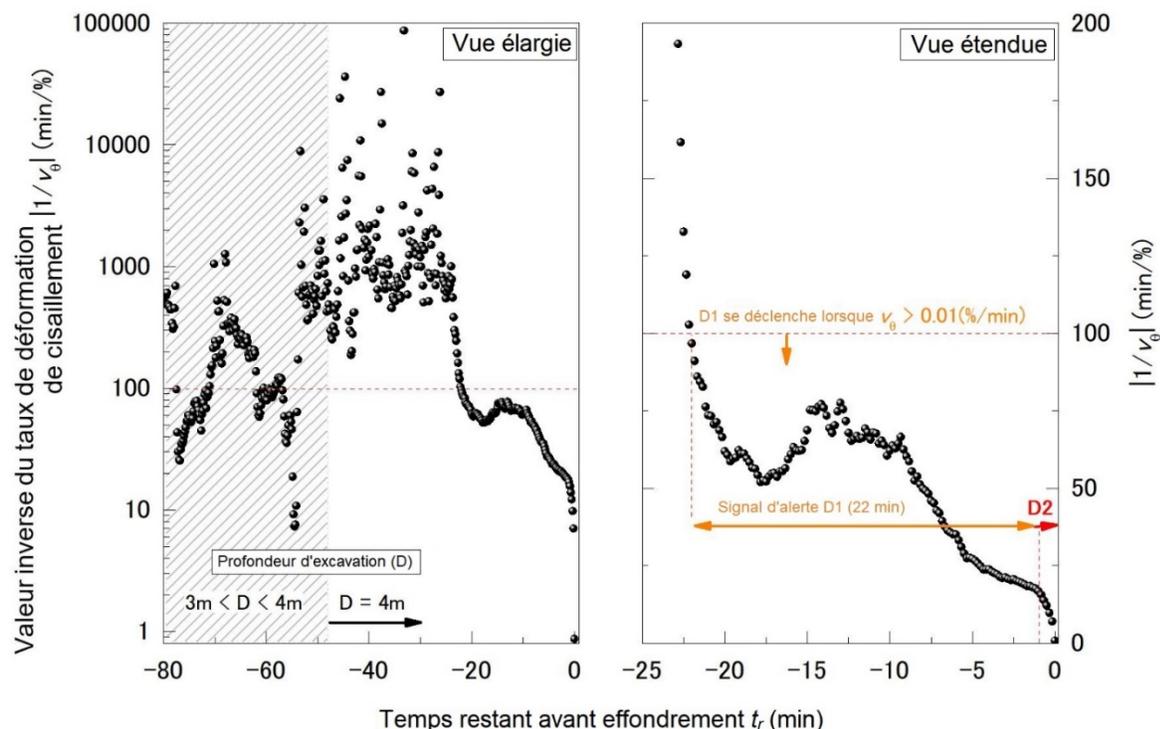
La figure 47 montre une vue élargie de la relation entre l'inverse du taux de déformation de cisaillement ( $|1/v_\theta|$ ) et le temps restant avant effondrement ( $t_r$ ). Dans ce graphique, un  $t_r$  de zéro (0) correspond au moment de l'effondrement de la tranchée. Les valeurs négatives de  $t_r$  indiquent le temps restant avant effondrement. Les valeurs de  $|1/v_\theta|$  ont diminué à  $-23$  min de  $t_r$  bien qu'aucun mouvement n'ait pu être observé dans l'enregistrement vidéo. Aucune fissure n'était visible à la surface du sol sur les photos prises jusqu'à l'instant précédant l'effondrement. Cependant, le MPSM a réussi à détecter les signes avant-coureurs d'un effondrement en mesurant de petits mouvements dans le sol.

**Figure 47. Vue élargie de la relation entre l'inverse du taux de déformation de cisaillement ( $|1/v_\theta|$ ) et le temps restant avant effondrement ( $t_r$ ), sur 80 minutes avant effondrement (graphique de gauche) et sur 25 minutes avant effondrement (graphique de droite).**
