RAPPORT R-551

### Évaluation de la production et de la propagation du monoxyde de carbone suite à des travaux de dynamitage en milieu urbain

*Richard Martel  
Guillaume Comeau  
Luc Trépanier  
Geneviève Parent  
Benoît Lévesque*

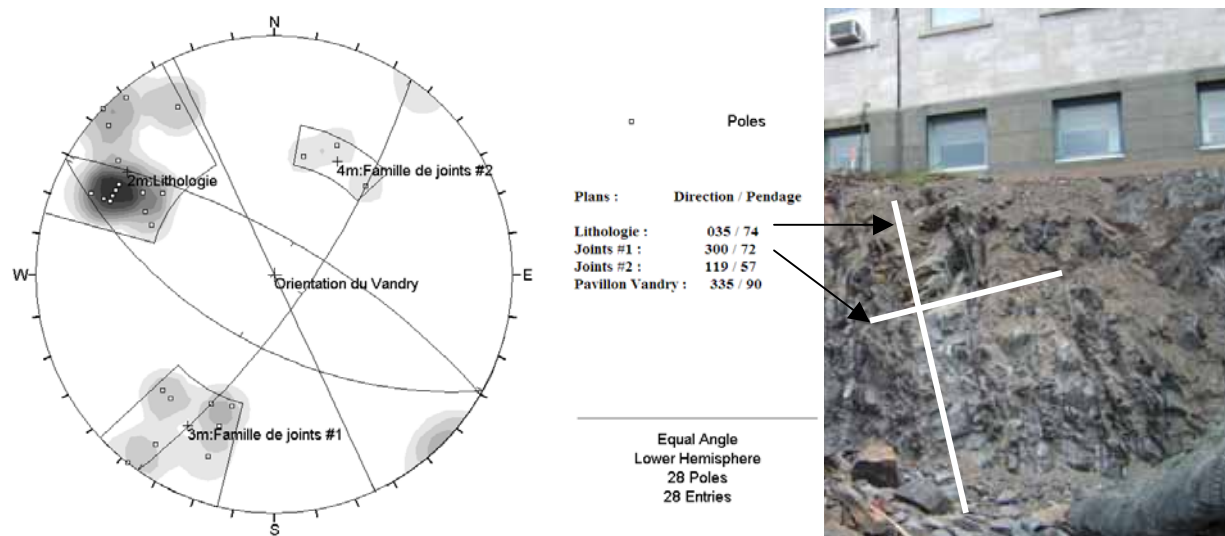
La visite du chantier au pavillon Vandry de l'Université Laval a permis de reconnaître deux lithologies de la Formation de Sainte-Foy; un shale rouge et un shale/mudstone gris/vert (St-Julien, 1995). L'unité géologique présente dans l'excavation où a eu lieu les dynamitages se compose de shale et de mudstone gris/noir. Cette unité contient une faible proportion d'hématite qui lui donne une couleur rouille à la surface. Les relevés du pendage et de la direction du pendage des strates de roc, des joints et des fractures ont été compilés dans un stéréogramme de Schmidt, ce qui a permis d'identifier les principales familles structurales géologiques (Figure 8).

Figure 8 : Relevé structural au site de dynamitage

Les fractures les plus pénétratives et fréquentes sont celles associées à la lithologie. Ces plans de fissuration sont presque verticaux ( $75^\circ$ ), sont orientés à  $N035^\circ$  et recoupent le mur de l'édifice avec un angle de  $60^\circ$ . Cette famille constitue une voie de migration préférentielle des gaz en direction de l'édifice. Deux autres familles de joints ont été inventoriées et possèdent des orientations complémentaires (joints #1 à  $N300^\circ$  et joints #2 à  $N119^\circ$ ) et interceptent donc le pavillon avec le même angle de  $35^\circ$ . Par contre, cette orientation fait en sorte que la famille de joints #1 est plus en mesure de propager les gaz vers la base de l'immeuble car son pendage est descendant en direction du pavillon alors que la famille de joints (#2) plonge vers l'excavation existante et contribue plus à la dilution des gaz dans l'air extérieur. En résumé, les fractures associées à la lithologie contribuent probablement plus significativement à la migration des gaz vers l'immeuble car elles sont plus pénétratives et recoupent plus directement le pavillon (angle de  $65^\circ$ ) ce qui diminue la portée (distance) comparativement aux deux autres familles de joints (angle de  $35^\circ$ ). D'autres fractures ont été mesurées mais constituent des plans de faiblesse post-dynamitage non pénétratifs qui n'ont pas d'effet longue-portée sur la migration des gaz.

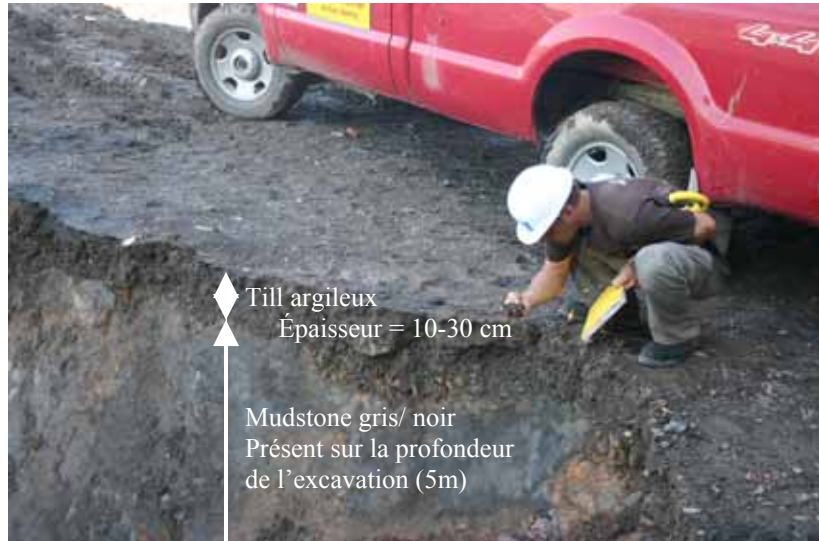
Le dépôt meuble recouvrant le roc fracturé est un till argileux de faible épaisseur variant de 10 à 30 cm sur le site (Figure 9). La granulométrie du till est très étalée (Figure 10), avec des particules de  $< 1 \mu\text{m}$  à plus de 8 mm de diamètre et un coefficient d'uniformité ( $d_{60}/d_{10}$ ) de 152 indiquant la diversité granulométrique de cette formation géologique d'âge quaternaire. La perméabilité du till, estimée par la méthode de Hazen (1911) basé sur le  $d_{10}$ , est d'environ 1 darcy ( $10^{-12} \text{ m}^2$ ) ce qui représente une perméabilité moyenne et indique que le till ne constitue pas une barrière imperméable pour la circulation verticale des gaz lors des sautages.

Figure 9 : Examen du till silteux recouvrant le mudstone gris noir de la formation de Sainte-Foy

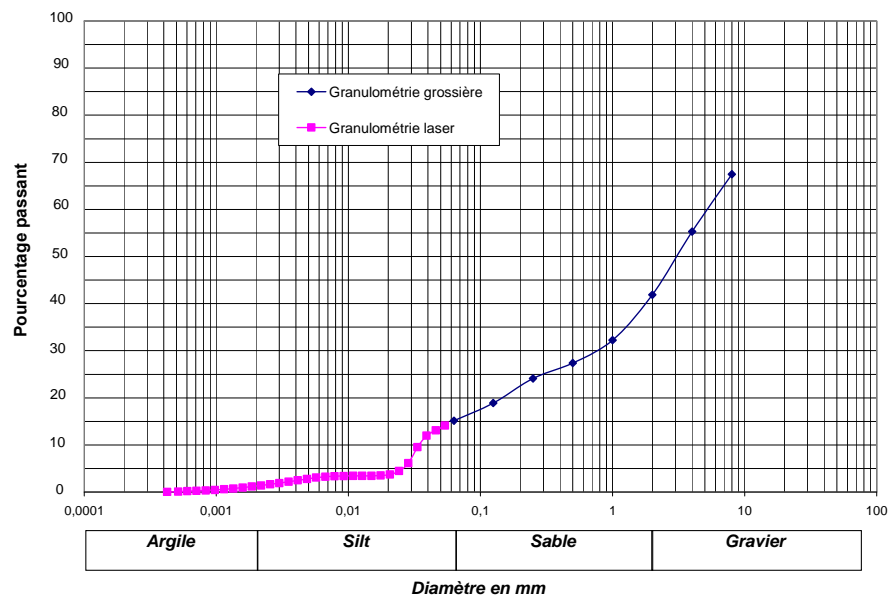
Figure 10 : Courbe granulométrique des dépôts superficiels au site de dynamitage

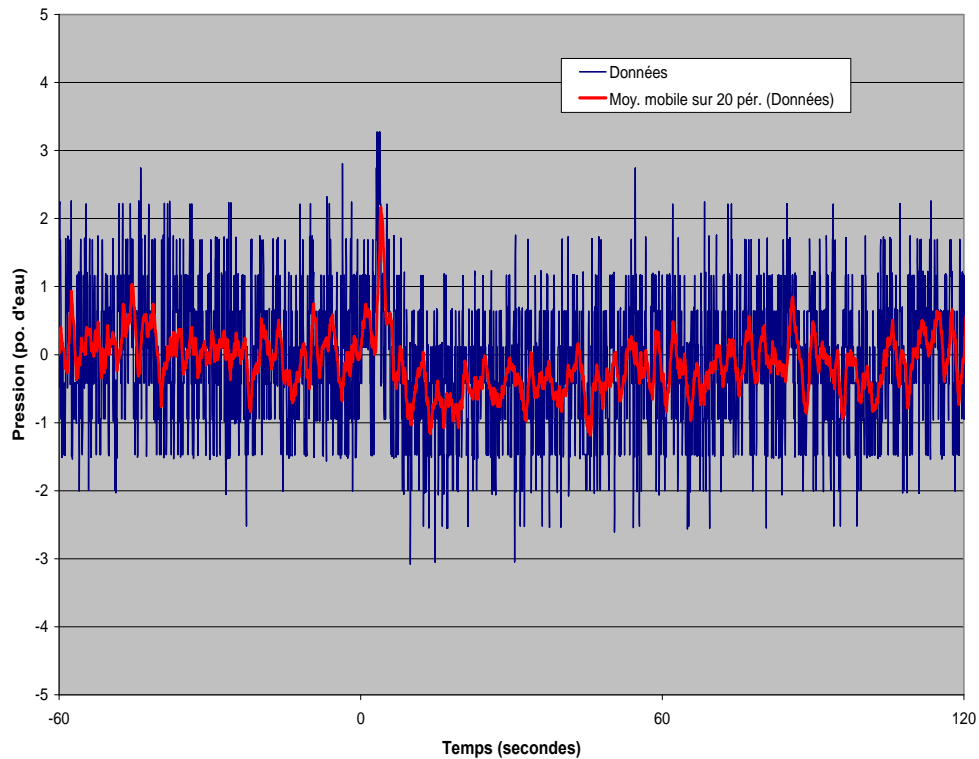
Les variations de pressions dans certains puits ont été enregistrées lors du sautage 1C. Au puits A-p, localisé à 5 m du sautage, les variations de pressions observées ont présentés des effets combinés d'injection de gaz et de succions occasionnés par la création de vides (Figure 12). Après la détonation, la pression dans le puits est d'abord positive avec un pic de 2 po. d'eau puis devient négative à moins 1 po. d'eau. La pression positive est reliée à l'injection de gaz dans le puits par la famille de joint #1 en lien direct avec le sautage 1C. La pression négative est due à la création de vides causée par l'ouverture des fractures orientées selon la lithologie N300 lors du sautage. Dans les puits 1, 3 et 5 localisés le long de l'édifice à 5 m du sautage 1C aucune variation de pressions n'est perceptible. Malgré la proximité du sautage 1C, aucun de ces puits n'est en lien direct avec le sautage via la famille de joints #1 et la famille de fractures associées à la lithologie. De plus, les puits 1, 3 et 5 étant installés dans une ligne de forages faiblement espacés, toute pression se faisant sentir à cette ligne est susceptible de se répartir dans ces nombreux autres forages le long du mur.

**Figure 12 : Variation des pressions enregistrées au puits A-p à la suite du sautage 1C indiquant un effet combiné d'injection de gaz et de succion créé par la création de vides.**

Ces deux exemples de sautage démontrent que les joints et les fractures contrôlent la mobilité des gaz produits. Des pressions positives et négatives s'observent dans le roc fracturé autour des sautages mais ces pressions se dissipent rapidement dans les minutes qui suivent le sautage lorsque le roc n'est pas bien confiné. Les variations de pression ont été observées à des distances inférieures à 10 m du sautage et n'ont pas été perceptibles à des distances de l'ordre de 5 m lorsque les familles de fractures et de joints n'étaient pas reliées directement au sautage.

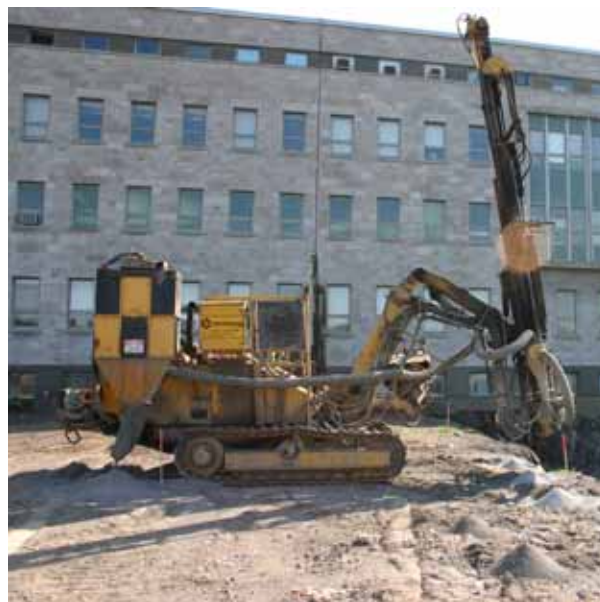
Les trois opérations de chantier qui sont susceptibles de créer des changements dans la migration des gaz d'explosifs sont le dynamitage, le forage et l'excavation. Par contre, seul l'influence des forages sur la pression au sein du roc est investiguée ici. Deux foreuses roto-percussion ont été utilisées pour réaliser les trous des patrons de dynamitage (Figure 13). Ces foreuses sont munies d'un compresseur qui injecte de l'air sous pression au niveau du foret lors du forage. L'injection d'air a pour but de refroidir le foret et de faire remonter à la surface les débris de forage qui sont produits. La majorité de l'air injecté sort directement vers la surface par le trou de forage et est aspirée vers l'arrière de la foreuse pour réduire l'exposition des foreurs aux poussières. L'autre partie de l'air est injectée dans le roc fracturé. La pression d'air supplémentaire dans les fractures du roc est susceptible de modifier le transport des gaz.

**Figure 13 : Foreuse roto percussion avec système d'injection d'air utilisée lors des travaux en chantier**

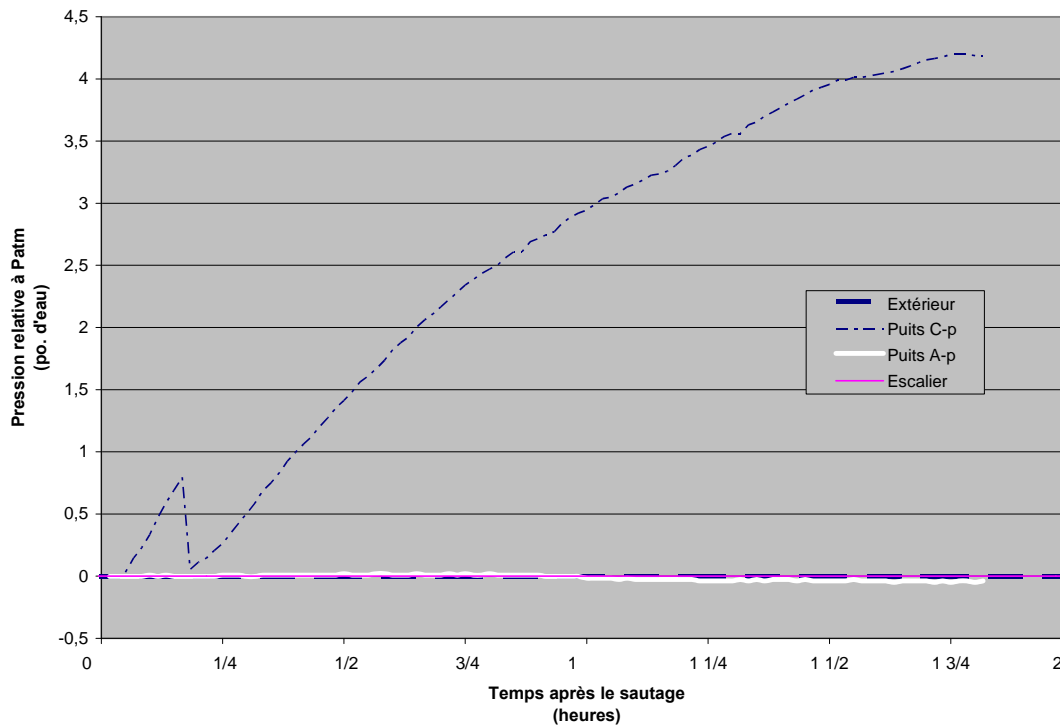
Les opérations de forage au site de sautage 4B font augmenter les pressions d'air de 4 pouces d'eau équivalente au puits C-p (Figure 14). Ce forage, localisé à 6,5 m du puits C-p, est en lien directe avec le puits C-p via la famille de joints #1 qui a pu aussi être ouverte par le sautage 4A (Annexe C – figure «après le sautage 4A»). La pression au puits C-p est supérieure à celle qui réside dans l'escalier, ce qui indique un potentiel de migration d'air entre ce puits et l'édifice. Par contre, aucune modification de la pression d'air n'est détectée au puits A-p localisé à 5 m au nord-est du forage puisque les fractures associées à la lithologie qui relie le forage à ce puits ne sont pas en lien direct ou n'ont pas été suffisamment ouvertes par les dynamitages précédents.

**Figure 14 : Influence des opérations de forage au site 4B sur la pression d’air dans les puits avoisinants**

De la même façon, il est possible de prédire l'intrusion de CO dans l'édifice via le roc fracturé en comparant les pressions d'air dans le roc et ceux dans l'édifice (Figure 14). Une pression dans le roc supérieure à la pression dans l'édifice favorise une infiltration potentielle. Par contre, la présence de fissures dans les murs de la fondation ou de drains dans les planchers est nécessaire pour acheminer le gaz dans l'édifice, et il ne semblait pas y avoir de canalisations visibles qui entraient sous l'édifice ni de drains dans le plancher ou lde présence de fissures dans les murs.

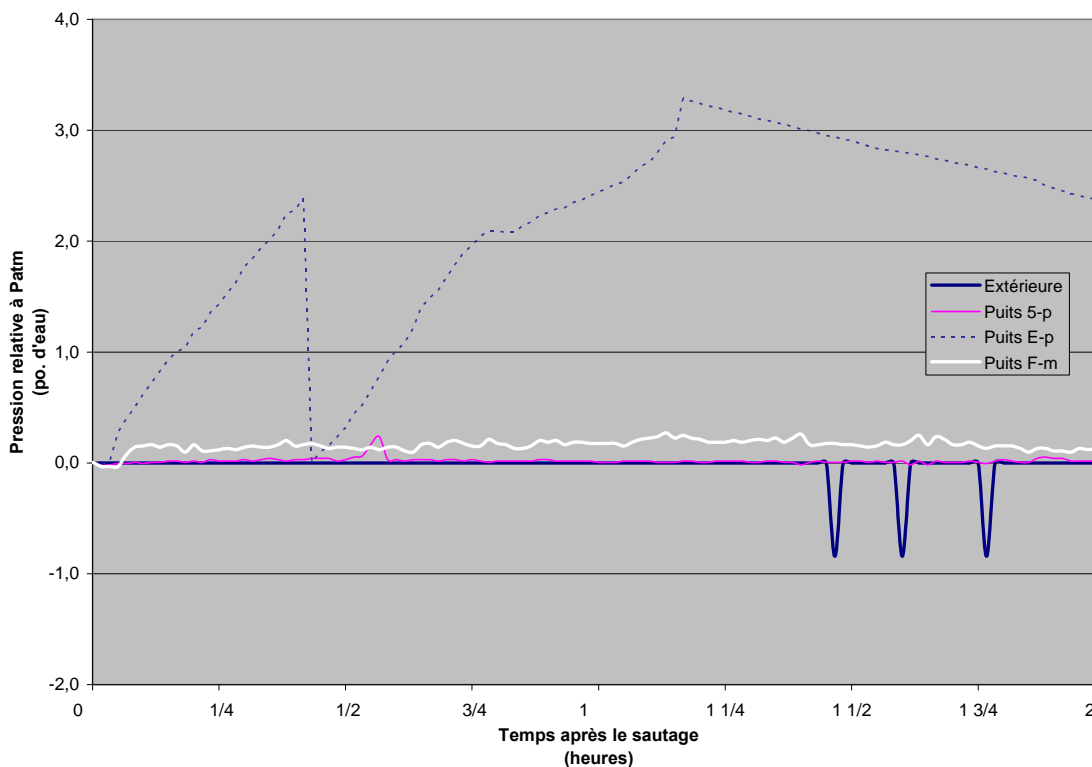
La pression atmosphérique a été enregistrée à toutes les 2/100 d’heure (une minute et 6 secondes) avec un BaroLufft et dans des forages avec le PX-60 qui est plus précis que le Barolufft. La variation naturelle de la pression atmosphérique de 1h30 à 2h00 (Figure 15) après le dynamitage 7A n’influence pas la pression d’air dans le roc peu importe si elle est mesurée en profondeur (Puits 5-p & E-p) ou plus près de la surface (Puits F-m). Ces observations vont dans le même sens que les études de Harris & al. (2005) qui démontrait cette absence de relation entre la variation de la pression atmosphérique et le mouvement des gaz dans le roc.

**Figure 15 : Influence des opérations de forage au sautage 7C sur la pression d'air dans les puits F-m et E-p et 5-p avoisinants et influence de la pression atmosphérique sur la pression observée à ces puits**

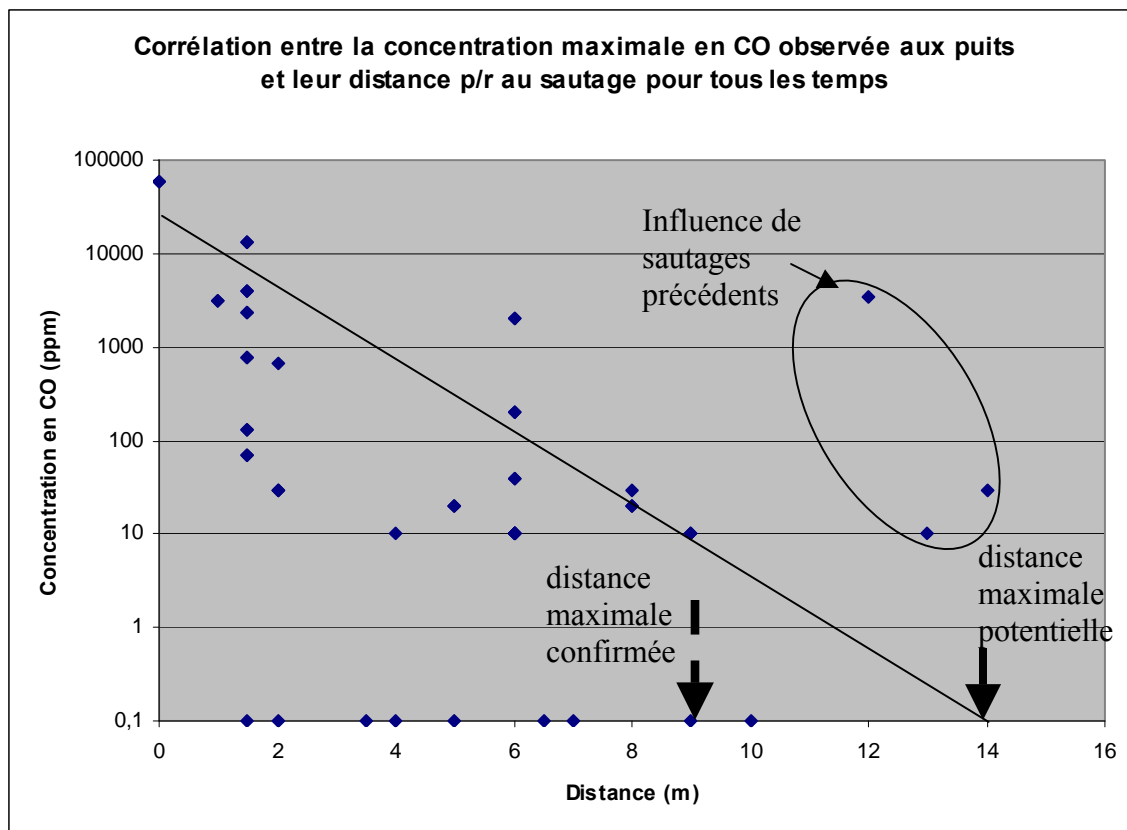
**Figure 17 : Concentrations en CO mesurées dans les puits d'observation en fonction de leur distance par rapport au sautage**

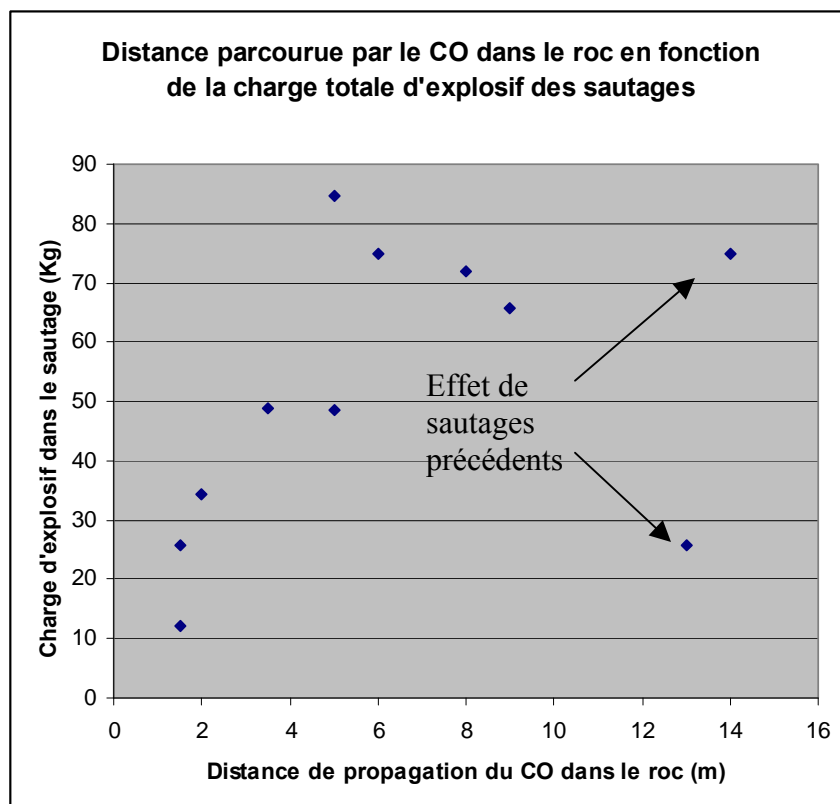
**Figure 20 : Distance de propagation du CO dans le roc en fonction de la charge totale d'explosif des sautages ( $R^2 = 0.63$ )**

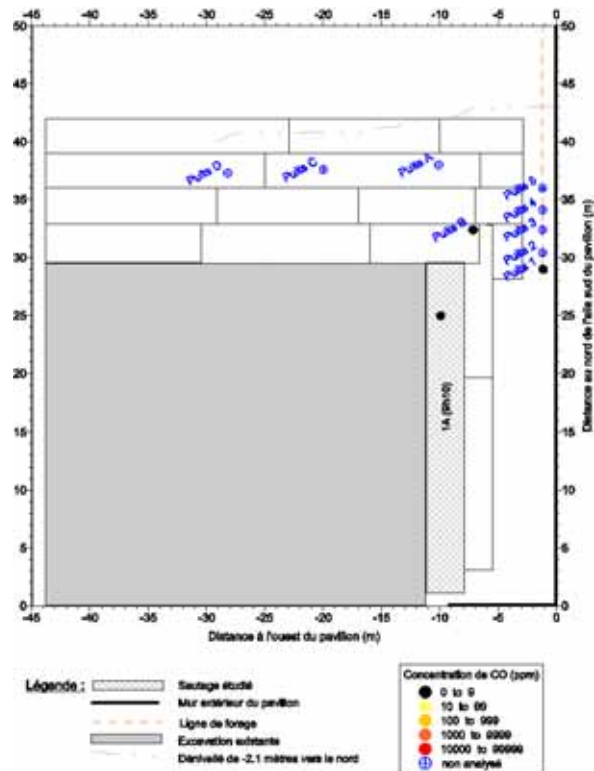
**Figure 21 : Influence d'une longue face libre sur la propagation des gaz dans le roc fracturé après le sautage 1A**

concentrations beaucoup moindre de l'ordre de 10 à 2000 ppm ont été mesurés au même moment aux puits 1, 2, 3 et 4 localisés à 6 m à l'est (Tableau 3). Les concentrations en CO sont plus importantes en profondeur qu'en surface (Figures 18 et 19) en raison du plus grand confinement des gaz en profondeur. La concentration maximale en CO enregistrée dans le sautage ou près de celui-ci s'observe à l'intérieur d'une période de 90 minutes suivant la détonation tel qu'illustré par les Figures 18 et 19. Les concentrations en CO diminuent mais persistent dans le roc brisé après le sautage tant et aussi longtemps que ce roc n'est pas complètement excavé. Des concentrations de quelques milliers à quelques dizaines de milliers de ppm en CO ont persisté dans les débris de sautage et dans le roc fracturé à l'intérieur de 1,5 m du sautage pendant 20 heures (Figures 18 et 19) ce qui accroît le risque de propagation du CO par diffusion vers les infrastructures enfouies. La distance maximale de propagation du CO dans le roc fracturé en périphérie du sautage est proportionnelle à la charge d'explosif utilisée pour le sautage. Plus la charge d'explosifs est grande plus la distance parcourue est grande (Figure 20) et évidemment plus la masse de CO produite est grande. Comme pour la figure 17 deux points du graphique correspondant à une distance de migration du CO de 13 et 14 m ont subi l'influence des sautages précédents et sont considérés des biais (*outlayers*). Des charges totales de 12 à 85 Kg d'explosifs ont produit de 0,2 à 1,5 kg de CO (Tableau 2). Le niveau de contamination détecté est aussi relié à la direction de propagation des gaz. Par exemple, lors du sautage 8A une concentration de 3910 ppm a été observée au puits E localisé à 1,5 m selon la direction de la famille de joints#1 alors qu'une contamination de 70 ppm a été détectée sur la même distance en direction est au puits 4 (Tableau 3) ce qui met l'accent sur l'importance de connaître la géologie structurale du terrain dynamité. L'utilisation d'une longue face libre jumelée à une quantité raisonnable d'explosif (moins de 50 kg) prévient la propagation du CO tel qu'observé lors du sautage 1A (Figure 21).

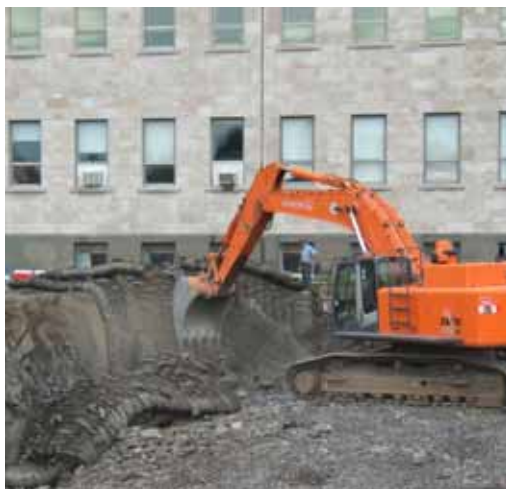
Pendant les travaux d'excavation qui se font en général dans les deux heures après le sautage, les teneurs les plus importantes en CO ont été de 10 ppm même si les concentrations originales contenues dans les débris étaient très élevées (58,000 ppm lors du sautage 1C). Ces faibles concentrations s'expliquent par la dilution rapide du CO dans l'air atmosphérique grâce au mélange intense d'air réalisé par la pelle mécanique en excavant les débris de roc. Après l'excavation, le CO dans l'air n'a pas été détectée. Ainsi, les limites d'exposition des travailleurs n'ont pas été dépassées pendant l'excavation.

**Figure 22 : Exposition du boutefeu lors de l'enlèvement des matelas pare-éclats**

Pour minimiser l'exposition des travailleurs au CO lors du retour au chantier, l'opérateur de la pelle mécanique devrait retirer les matelas immédiatement après la détonation puis procéder immédiatement à l'excavation des débris. Ces recommandations ont également été faites dans de récentes publications (Martel & al. 2002, 2004b) mais pour contrer la diffusion du CO dans le roc fracturé. Maintenant, il est clair que ces deux opérations ne réduisent pas seulement la migration des gaz d'explosifs dans le roc fracturé mais aussi les chances d'intoxication des travailleurs du chantier. Les résultats de la présente étude montre qu'une bonne partie du CO est dégagée et diluée dans l'atmosphère lors de l'enlèvement des matelas pare-éclats mais surtout

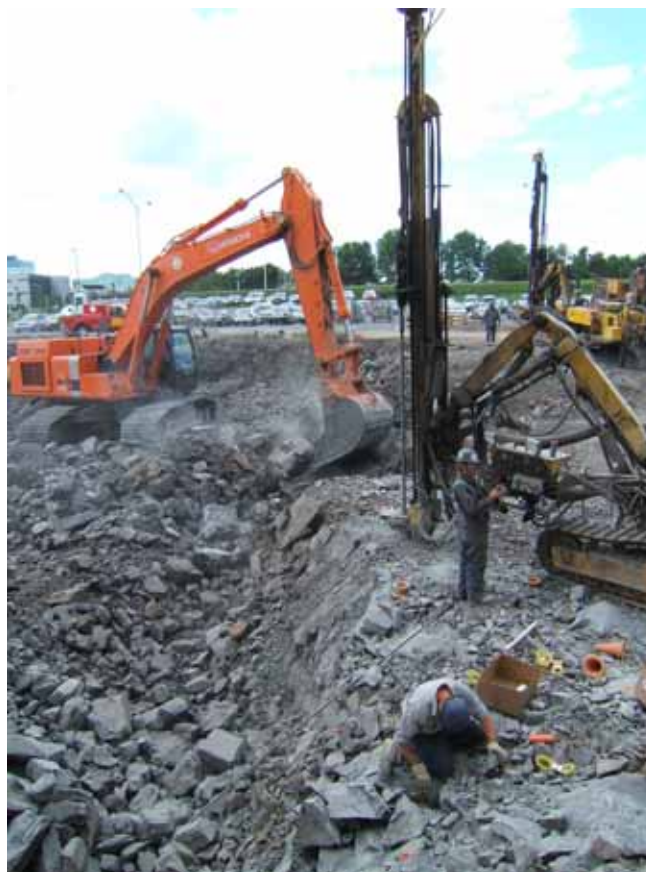
Le boutefeu peut aussi être en contact avec les gaz d'explosifs lors du chargement en explosifs des trous de forage qui sont situés à proximité d'un dynamitage antérieur (Figure 23). La comparaison des teneurs en CO dans l'air à 0 et 1 mètre au-dessus du sol (Annexe D) démontrent que celles-ci diminuent très rapidement en s'élevant au-dessus de la surface du sol. Par exemple le boutefeu a été exposé à une teneur en CO de 30 ppm au niveau du sol et de 10 ppm à 1 mètre au-dessus du sol lors du chargement d'un forage après le sautage 8B. Aussi dans un autre cas après le sautage 4A, la teneur mesurée a été 110 ppm à la surface du sol, 19 minutes après le sautage. Un travailleur qui effectue une tâche debout est possiblement moins à risque d'être en contact avec le CO que le boutefeu qui travaille souvent à genou lors du chargement d'explosifs. Par contre, selon nos données, sauf lors de l'enlèvement du matelas, son exposition semble limitée même s'il est à genou.

**Figure 23 : Localisation typique des travailleurs lors des opérations de chantier (Après le sautage 8B)**

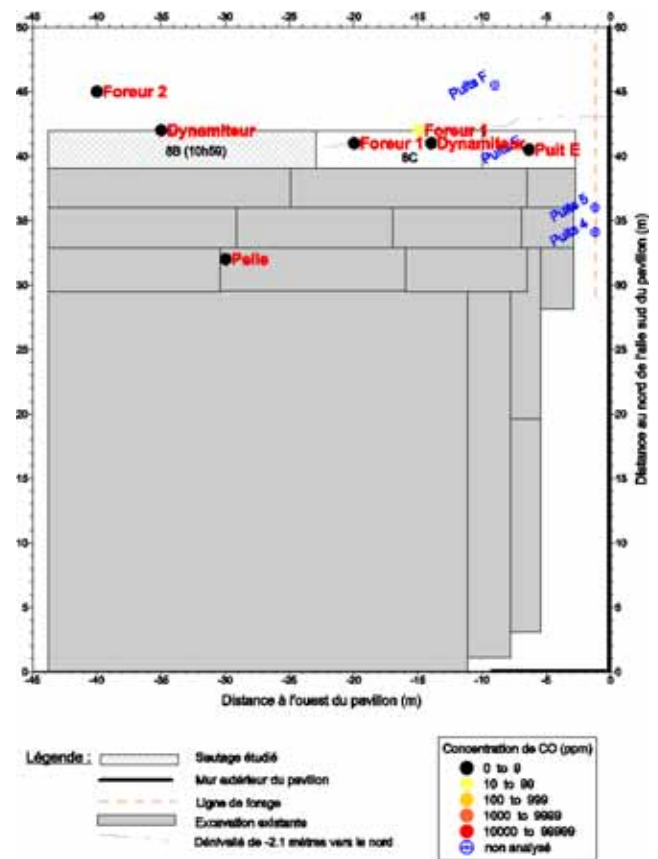
Figure 25 : Exposition d'un foreur au CO lors du forage à la suite du sautage 8B
