Substituer l'irremplaçable!

**LES SOLVANTS SE CLASSENT
PARMI LES SUBSTANCES
DANGEREUSES LES PLUS
RÉPANDUES EN MILIEU
DE TRAVAIL. VOICI UN CAS
CONCRET DE SUBSTITUTION
POUR REMPLACER
UN SOLVANT TOXIQUE
PAR UN PRODUIT
MOINS DANGEREUX.**

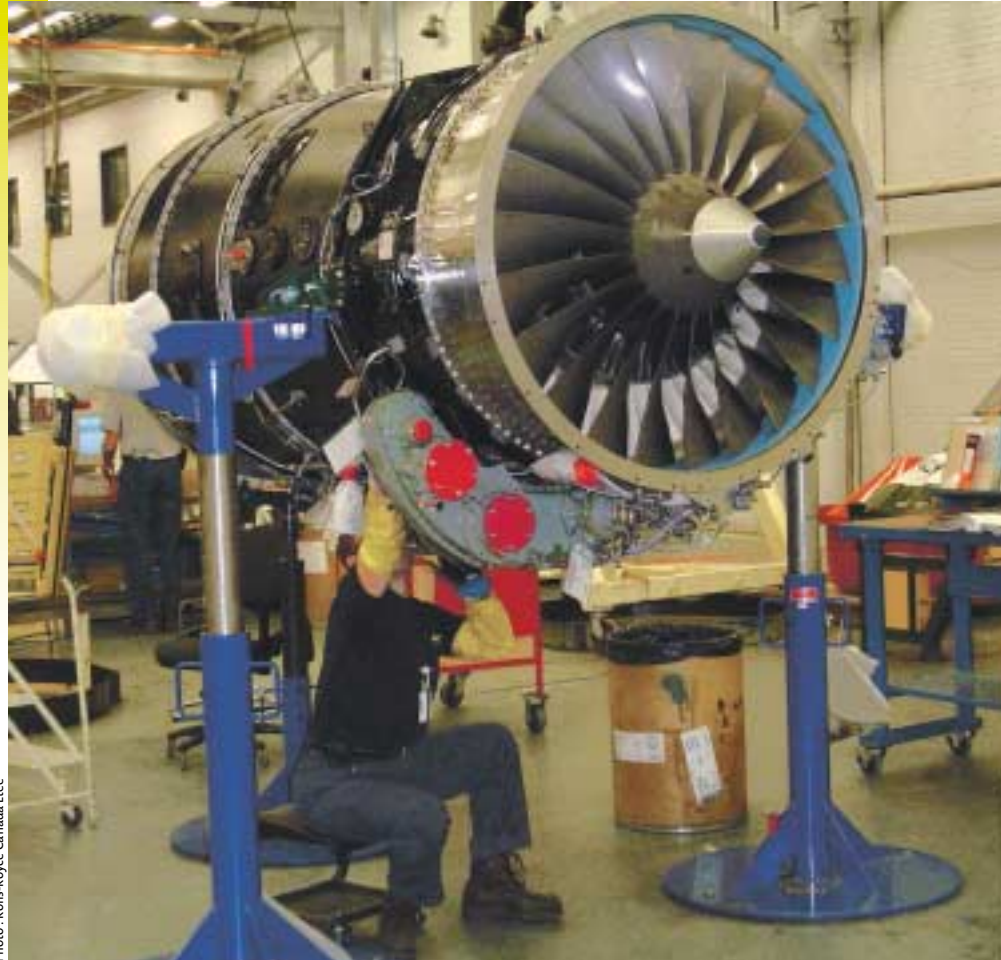
Certaines pièces s'assemblent l'une sur l'autre, là où deux brides viennent

se rejoindre. Pour assurer l'étanchéité des pièces, un scellant est appliqué sur les brides. Mais quand on fait l'entretien d'un moteur, le scellant doit être enlevé. Pour y arriver, il faut un solvant très puissant. Chez Rolls-Royce Canada, on utilisait le trichloroéthylène (TCE). D'après Alain Houle, spécialiste en santé-sécurité et environnement, « c'était son usage officiel. Par contre, comme c'est un solvant extraordinaire, son emploi était répandu. Un peu d'huile sur le boîtier du moteur? Hop! On prend du TCE. C'était vraiment un solvant tout usage. »

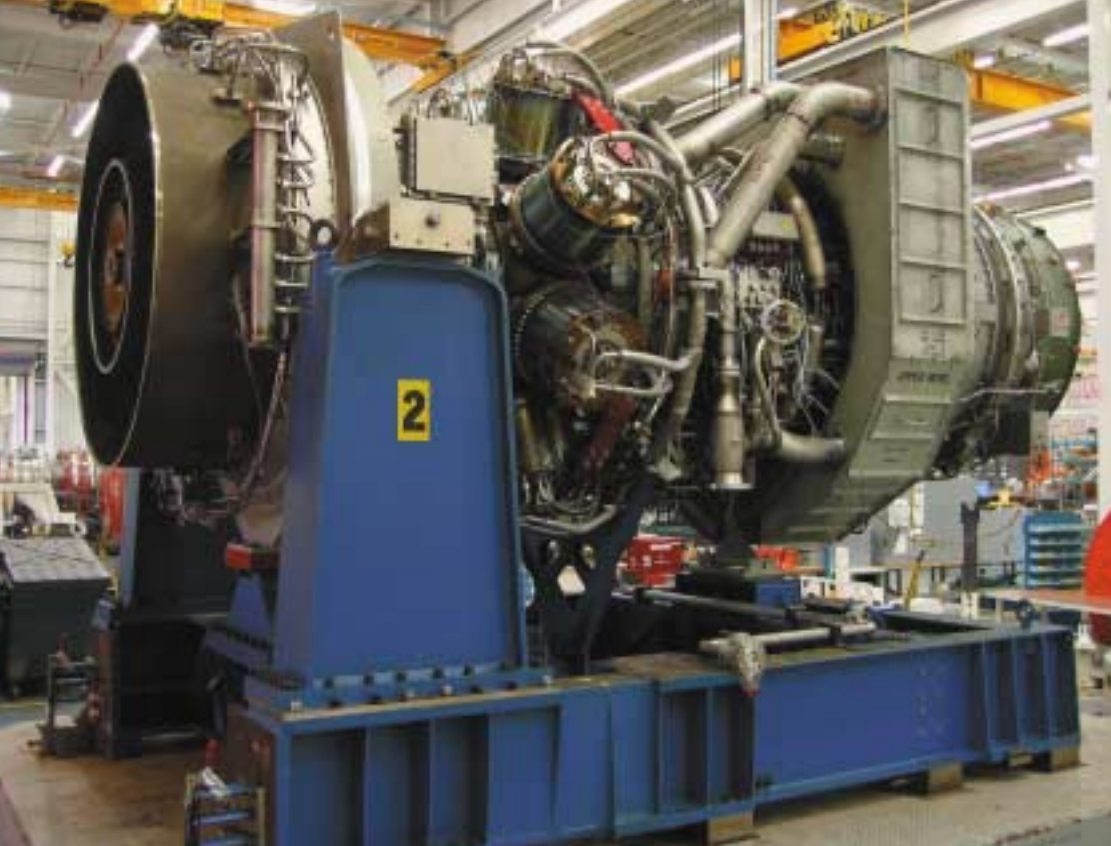
Moteur Trent de type Énergie prêt à passer au banc d'essai.
