Épandeurs d'abrasifs

le problème est réglé

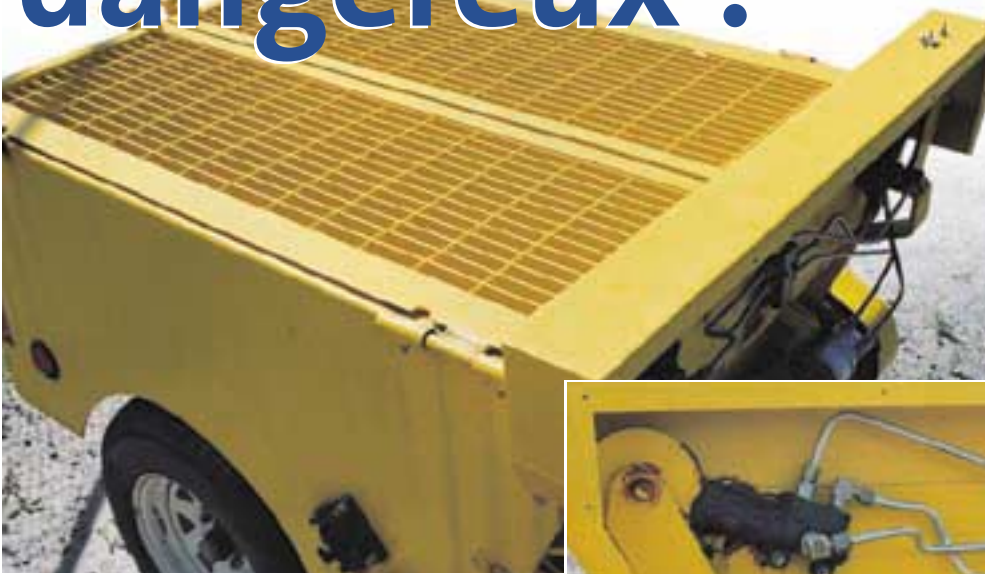
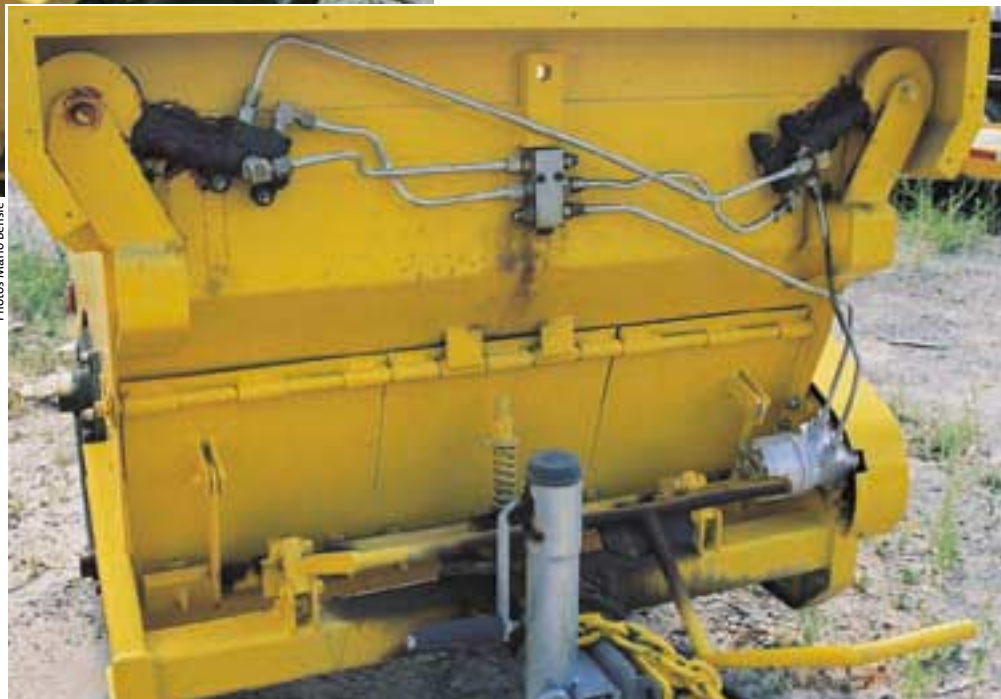
Parmi les correctifs proposés : la mise en place d'une grille à plus petites ouvertures évitant, d'une part, le passage de blocs trop gros qui pourraient bloquer le système de vidange. Cette grille est scindée en deux afin d'en faciliter la manipulation. La photo du bas laisse voir le système de verrouillage qui bloque instantanément le mouvement du rouleau broyeur et du cylindre distributeur dès la plus petite ouverture de l'une ou l'autre des portes.

- une augmentation d'au moins 15° de la pente au fond de la benne afin de permettre l'écoulement plus rapide et efficace des abrasifs ;
- la mise en place d'une grille à ouvertures rétrécies pour éliminer le passage de blocs trop gros dans le système de vidange, résistante au poids du matériel et à la pression exercée par le chargeur pendant le remplissage. De plus, cette grille est maintenant scindée en deux afin d'en

faciliter la manipulation, puisqu'elle a été alourdie par le rétrécissement des ouvertures ;

- l'ajout d'un dispositif de vidange à l'intérieur de la benne permettant l'écoulement rapide du matériel abrasif ainsi que de plus grosses pierres ou de blocs de matière agglomérée.

- conception d'une grille couvrant le dessus de la benne de manière à empêcher l'accès aux rouleaux en mouvement (en y glissant la main, par exemple) en fonction de la norme ACNOR Z-432-1994 ;
- mise en place d'un système de verrouillage bloquant le mouvement du rouleau broyeur et du cylindre distributeur lorsqu'une des portes est ouverte ;
- installation des grilles sur des charnières afin de faciliter le montage du dispositif de verrouillage et d'éviter son contournement ;
- installation de deux distributeurs hydrauliques et de cames au niveau des pivots des grilles afin de bloquer le mouvement des rouleaux lorsqu'une porte est ouverte.
