# La silice cristalline

## *Un ennemi sournois et redoutable*

Par Julie Mélançon

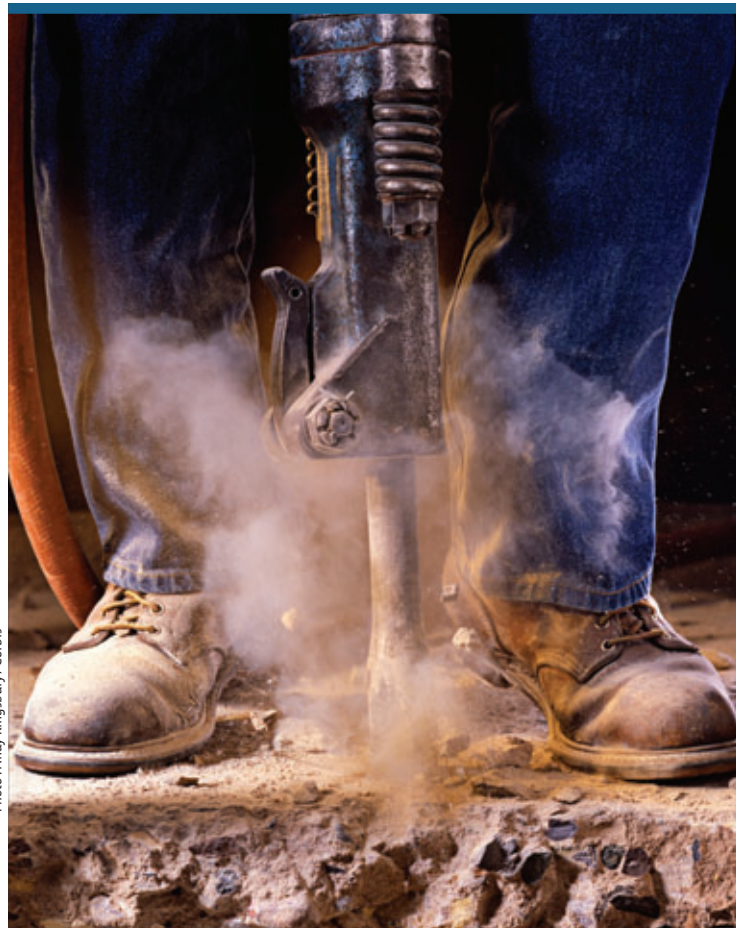
Photo : Andy Kingbury / Corbis

Aucune mesure de contrôle de la poussière à la source... Pour contrer l'exposition des travailleurs à la silice cristalline, on peut travailler en milieu humide ou capter les poussières à la source avec des dispositifs d'aspiration munis de filtres à haute efficacité.

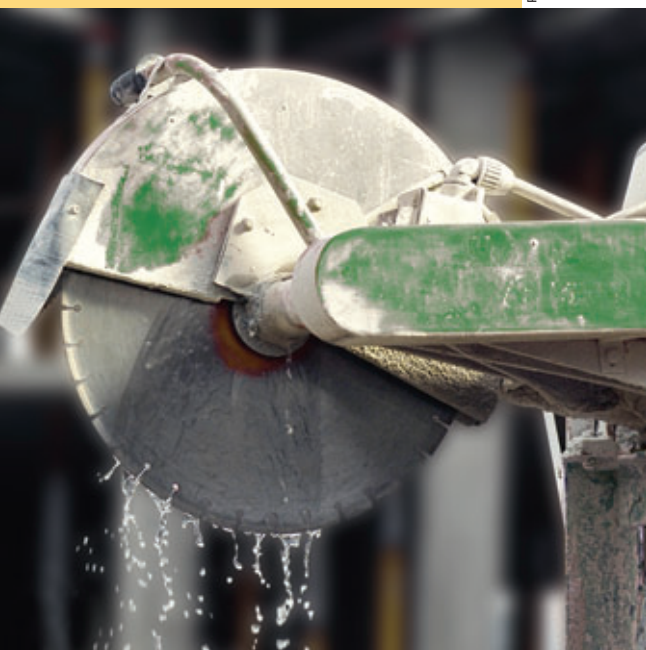
Photo: Robert Etchevery

**Le niveau d'empoussièrement diminue beaucoup avec un dispositif d'arrosage intégré à l'outil. Sans garantir toutefois la réduction de l'exposition en deçà des normes.**
