Émondage près d'une ligne électrique

Un travailleur taille une haie à proximité d'une ligne électrique et s'électrocute.

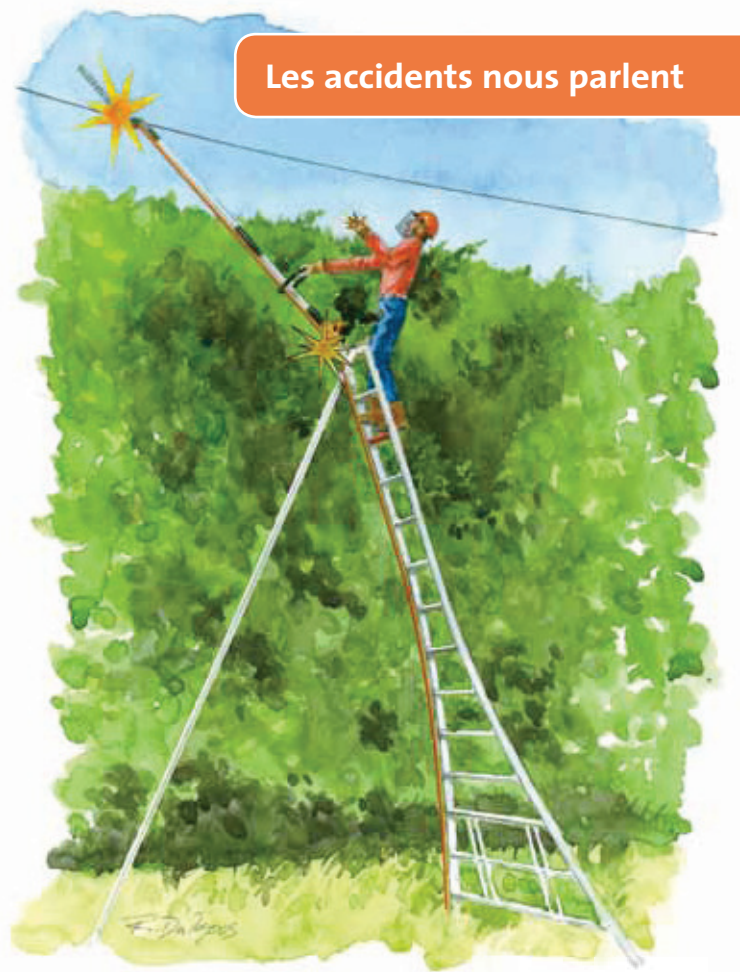
Le 22 juillet 2011, très tôt le matin, à Montréal, deux travailleurs d'une compagnie spécialisée dans les travaux d'émondage, d'abattage et de dessouchage d'arbres et d'arbustes taillent une haie de cèdre de près de 5 m de haut dans un secteur résidentiel. Une ligne électrique de moyenne tension de 14 400 volts passe au-dessus, du côté nord de la haie. À son point le plus bas, le fil électrique se situe à 1,5 m du haut de la haie. De plus, quatre fils électriques de basse tension traversent la haie. Pour mener à bien leur boulot, les travailleurs utilisent chacun une échelle trépied et un taille-haie sur perche. Les échelles sont en aluminium et mesurent 5 m de haut. Les taille-haie fonctionnent à l'essence et sont constitués de deux sections métalliques. Ils peuvent faire jusqu'à 3,48 m sur leur longueur grâce à une extension qui permet d'allonger la portée. En tout, ils pèsent 9 kg. Les deux travailleurs s'installent dans les coins opposés du terrain. Celui qui se trouve au coin nord-est monte dans l'échelle et s'installe sur la douzième marche. Dans cette position, ses yeux se trouvent au-dessus de la ligne de coupe, ce qui lui permet de tailler la haie bien droite. Vers 9 h 30, l'autre travailleur entend une explosion et se dirige vers le bruit. Il y trouve son collègue étendu dans la haie, blessé et brûlé, inconscient... Le moteur du taille-haie a explosé. L'émondeur appelle les secours, mais peine perdue, le décès de son collègue est constaté une heure plus tard.

Le taille-haie et l'échelle trépied sont en métal conducteur. Lors du contact entre la lame du taille-haie et la ligne électrique, le travailleur ferme le circuit entre le réseau électrique et la terre. Tout travail exécuté près d'une ligne électrique doit être effectué conformément au Code de sécurité pour les travaux de construction. L'employeur doit donc veiller à ce que personne n'effectue un travail pour lequel une pièce, une charge, un échafaudage, un élément de machinerie ou

une personne risque de s'approcher d'une ligne électrique à moins de 3 m d'un fil moyenne tension¹. L'employeur qui se propose d'effectuer un travail d'élagage ou d'abattage dans ce contexte doit communiquer avec Hydro-Québec avant d'entreprendre les travaux². Plusieurs solutions pourront alors être proposées par Hydro-Québec pour que les travaux s'effectuent en toute sécurité.

Le taille-haie utilisé est un taille-haie à lame inclinable, ce qui permet à l'utilisateur de tailler le dessus de la haie tout en gardant les pieds au sol. En fonction du danger d'électrocution et du danger de chute, il est interdit d'utiliser cet outil dans une échelle trépied. Le travailleur peut facilement perdre l'équilibre à cause du poids du taille-haie et de sa longueur, en plus d'être en mesure de s'approcher du réseau électrique.

Finalement, la Loi sur la santé et la sécurité du travail stipule que l'employeur doit informer le travailleur des risques liés à son travail³. Les travailleurs doivent également recevoir la formation appropriée sur les équipements mis à leur disposition.
