Sécurité des outils, des machines et des procédés industriels

RAPPORT R-698

### La sécurité des têtes d'abattage multifonctionnelles

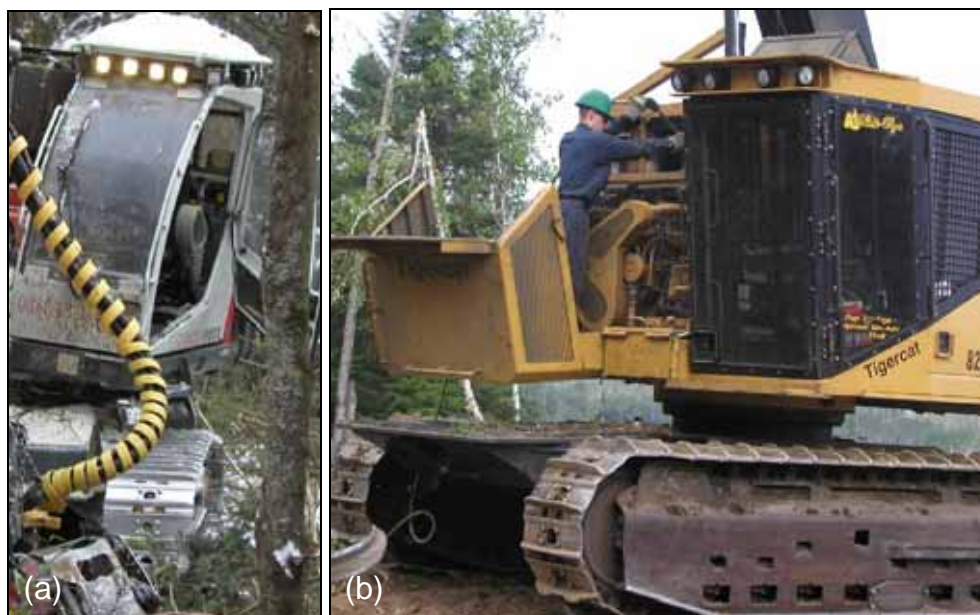
**Figure 3 : (a) Abatteuse sans échelle - cabine légèrement pivotée; (b) Abatteuse sans échelle.**

La Figure 3(a) montre une petite abatteuse forestière sans échelle, mais dont la cabine est légèrement pivotée afin que l'opérateur puisse profiter de la présence de la chenille et ainsi éviter de sauter directement au sol lors de la descente du véhicule. La Figure 3(b) montre une abatteuse sans échelle prévue pour grimper sur la chenille (environ un mètre de haut). Une « marche » permettant difficilement de soutenir le pied à plat est présente sur le côté de la structure de la chenille, mais l'opérateur ne l'utilise pas car la porte de la cabine est située en avant de cette dernière et non sur son côté gauche.

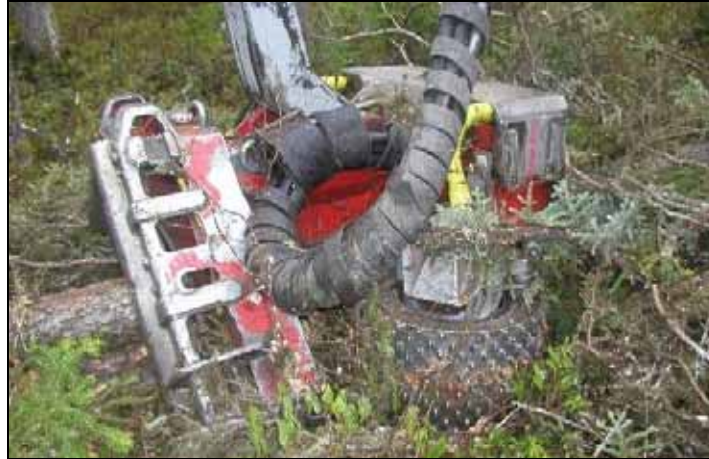
**Figure 4 : Tête déposée au sol, pinces vers le sol**

Les figures suivantes (Figure 4 à Figure 7) montrent différentes positions de la tête pour effectuer des interventions variées. La Figure 4 montre la tête d'abattage déposée au sol, les pinces vers le sol. Cette position est souvent utilisée pour la mesure des longueurs. Dans ce cas, le tronc est encore dans la tête.

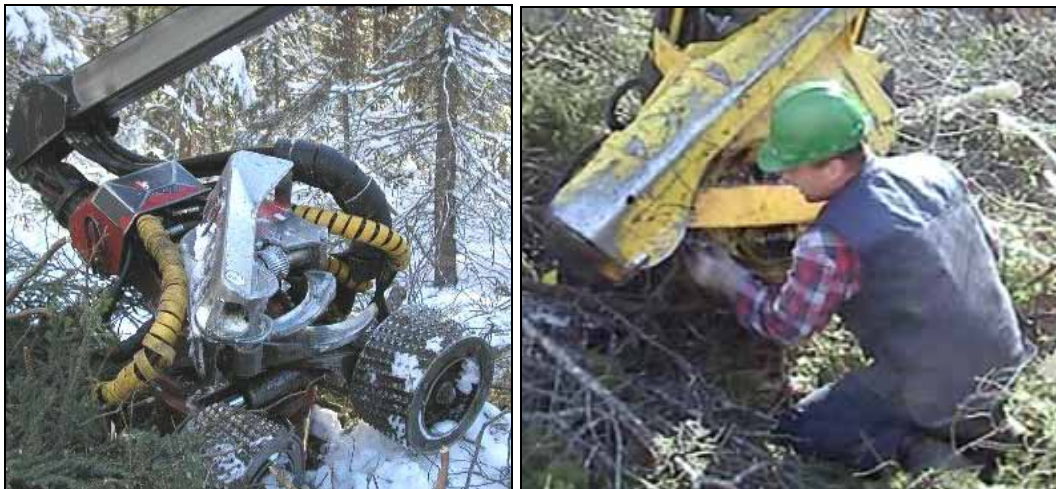
**Figure 5 : Tête déposée au sol en sens inverse de la Figure 4.**

La Figure 5 montre deux photos de la tête d'abattage déposée en sens inverse de la Figure 4. Cette position permet un bon accès à la chaîne tout en limitant les déplacements possibles du mât. Elle montre aussi une position possible de l'opérateur : à genoux avec le rachis en torsion et en flexion.

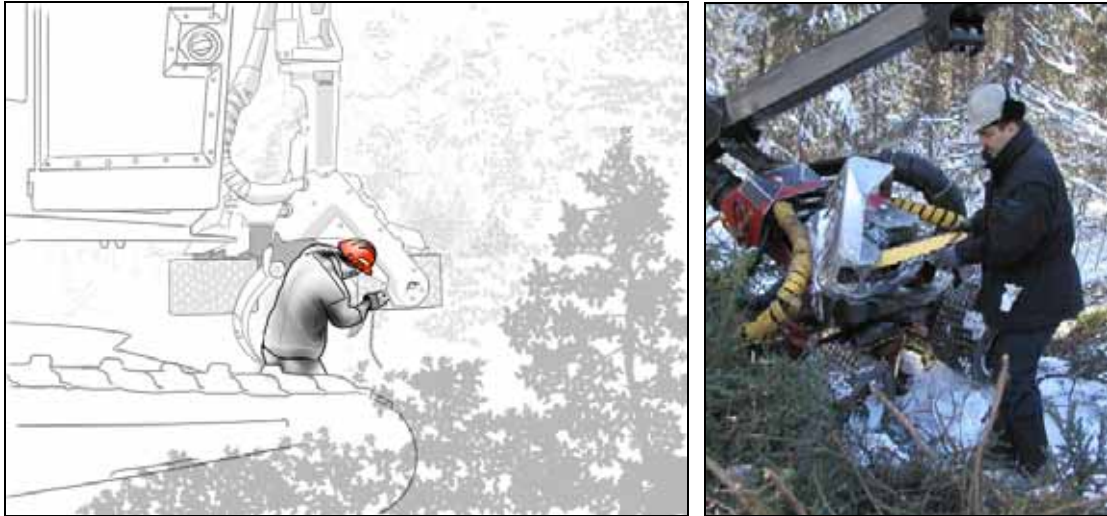
**Figure 6 : Opérateur debout travaillant sur la tête suspendue à environ 1 mètre du sol, avec les pinces vers le bas (gauche) ou la tête posée au sol (droite)**

Cependant, les opérateurs essaient dans la mesure du possible de travailler debout plutôt qu'à genoux afin d'améliorer le confort et l'accessibilité (sol dur, boue, eau,...), et de limiter les risques de blessures aux genoux. Les photos de la Figure 6 montrent deux cas de travail où l'opérateur est en position debout<sup>9</sup>, alors que la tête d'abattage est suspendue ou posée au sol. D'après les observations sur le terrain, la tête suspendue à environ 1 mètre du sol avec les pinces vers le bas est la position la plus utilisée pour réaliser les changements de chaîne ou les réparations simples au niveau de la chaîne et du guide-chaîne.

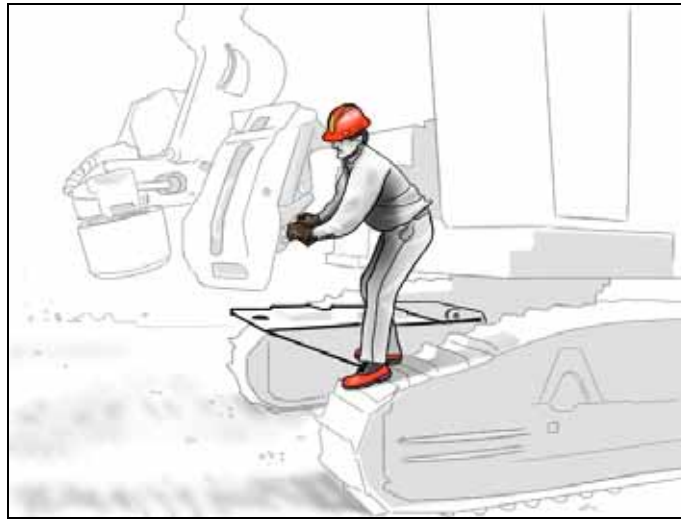
**Figure 7 : Tête suspendue devant l'abatteuse**

Une autre possibilité est que la tête soit suspendue devant, tel que montré à la Figure 7. L'opérateur (qui a effectué un changement de chaîne pour l'équipe de recherche) est debout sur les chenilles, à une hauteur d'environ 1 mètre du sol, d'où le risque de chute accru lors de la réparation. Par contre, cette position a l'avantage de ne pas le faire descendre de la machine ni de le faire marcher sur le parterre de coupe. Dans le cas observé, la machine a été modifiée par son propriétaire. La plate-forme a été soudée au châssis entre les deux chenilles pour permettre un accès directement de la cabine. Cette plate-forme constitue en elle-même un rangement (sous les pieds du travailleur) et donne accès à un coffre de rangement des chaînes et des outils situé à droite de la cabine (derrière l'opérateur). Cependant, la conception de la plate-forme est à améliorer car, par exemple, les accès aux rangements réduisent la stabilité du travailleur et le matériau utilisé (acier) sera glissant s'il est mouillé ou enneigé (voir les éléments de solution au Tableau 10, section 6.1.1), ce qui explique peut-être le fait que le travailleur soit debout sur les chenilles pour sa démonstration.

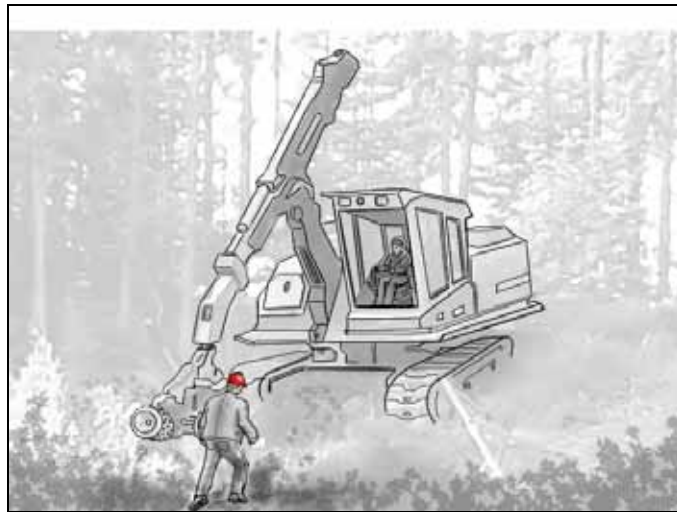
**Figure 8 : Le second opérateur s'approche du véhicule alors que le premier est en cabine**

Les changements de quart (quand l'opérateur cède sa place à son remplaçant) sont des moments où deux travailleurs ou plus sont proches du véhicule et de la tête. C'est aussi un moment privilégié de transfert d'information entre les opérateurs [17]. L'abatteuse peut demeurer sur le parterre de coupe ou se rapprocher de l'unité d'entretien mécanique. Pour les véhicules en fonction 24 h sur 24, au moins un changement de quart a lieu sur le parterre de coupe. Une image tirée d'une séquence vidéo (Figure 8) montre le remplaçant qui monte vers le véhicule, à proximité de la tête d'abattage. Pendant ce temps, l'opérateur est encore en cabine car il vient tout juste de terminer sa dernière séquence d'abattage.

L'opérateur aux commandes a reculé le véhicule et fait pivoter la cabine pour offrir un accès favorable au second opérateur, mais le moteur est encore en marche. Cette situation est dangereuse compte tenu du fait qu'il y a deux opérateurs en jeu, dont un est en cabine, en train de s'habiller ou de rassembler ses affaires (lunch, etc.) pour sortir du véhicule, alors que l'autre s'approche près de la tête. Un des événements « passé proche » répertorié (Tableau 5) présente une situation dangereuse similaire à celle-ci : un opérateur en cabine a accroché par erreur une commande et a entraîné un mouvement intempestif de la machine.

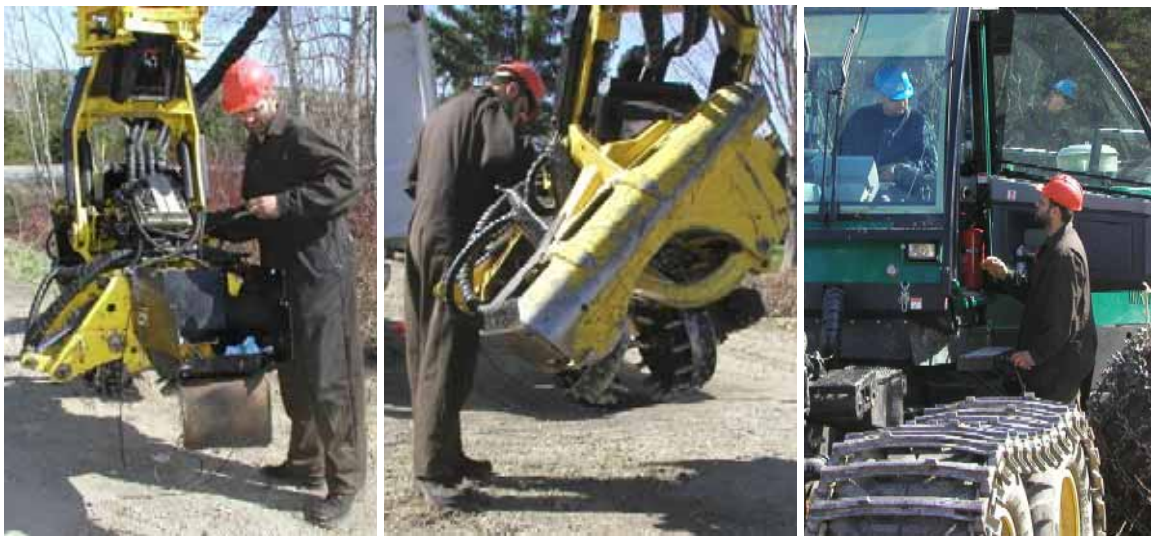
**Figure 9 : Calibrage des pressions des actionneurs hydrauliques**

Le calibrage des pressions des actionneurs hydrauliques (ou réglage des pressions) consiste à mesurer et ajuster la pression hydraulique des différentes composantes de la tête d'abattage. Cette intervention nécessite que les énergies hydraulique et électrique soient activées au niveau de la tête. En général, deux travailleurs sont présents lors de cette opération : un dans la cabine pour activer les commandes une à une et un autre proche de la tête pour mesurer et ajuster les pressions hydrauliques à l'aide d'outils (Figure 9).

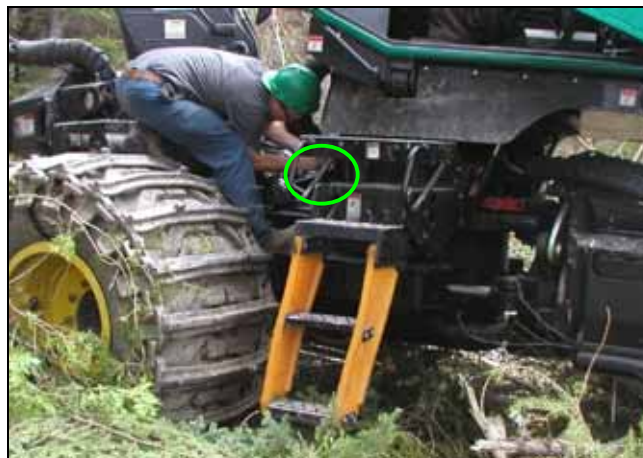
Les dispositifs de cadenassage situés à l'extérieur de la cabine, qui nécessitent des déplacements sur les roues ou les chenilles de la machine, représentent un réel danger de chute. Les figures suivantes (Figure 10 à Figure 12) montrent l'emplacement de divers systèmes de cadenassage, d'origine ou ajoutés, sur des véhicules plus ou moins anciens. Sur certains modèles de machine, un dispositif de coupure (hydraulique ou électrique) existe, mais il n'est pas cadenassable.

Figure 10 : Sectionneur hydraulique principal sous l'avant de la cabine

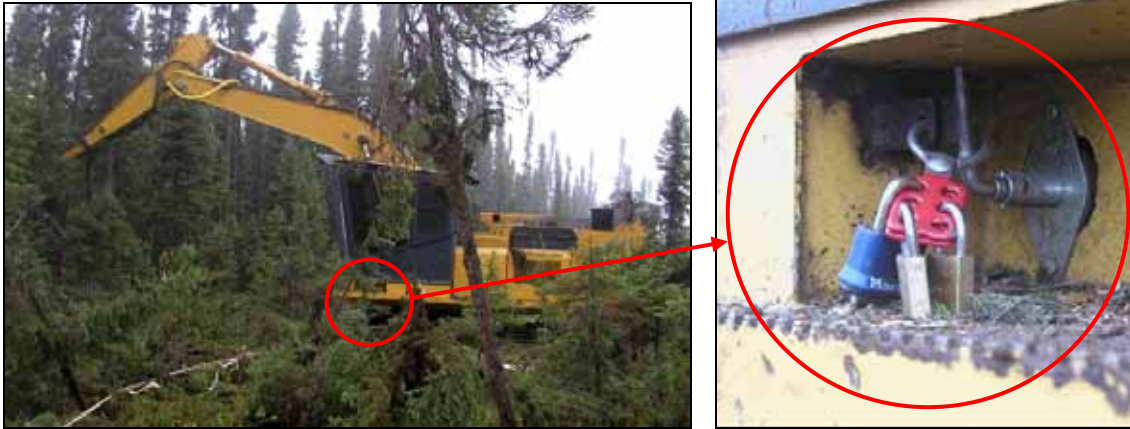
**Figure 11 : Sectionneur situé immédiatement sous le devant de la porte, à l'extérieur**

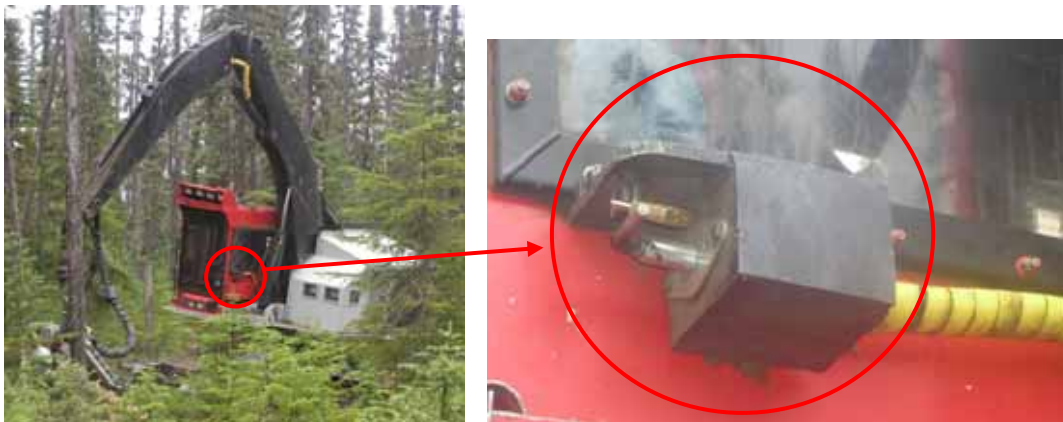
**Figure 12 : Sectionneur situé à l'extérieur de la cabine, sans accès prévu**

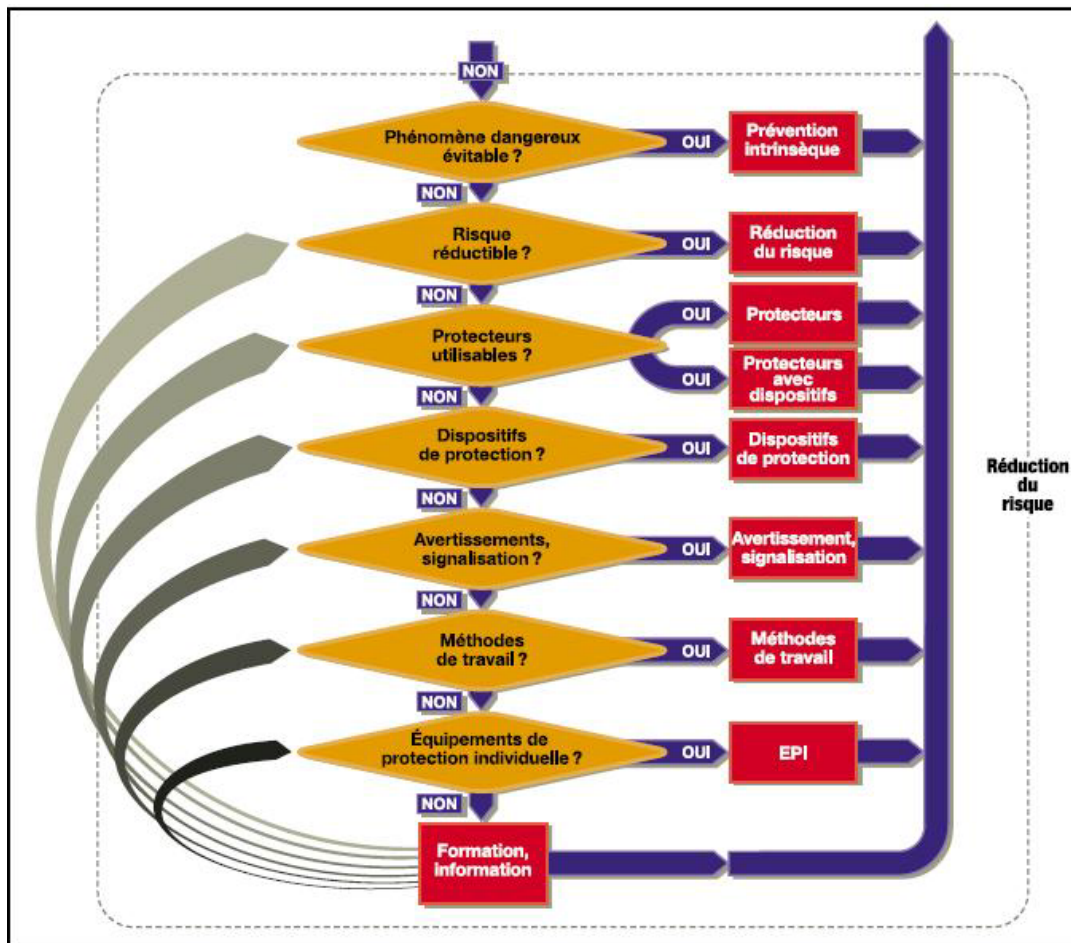
La démarche de réduction du risque utilisée ici est calquée sur celle de la Figure 15 [22], elle-même inspirée de la norme ISO 12100:2010.

Figure 15 : Démarche de réduction du risque
